## RELATÓRIO DE VISTORIA

LOCAL: Rua Francisco Altomar - Bairro Ipiranga

OBJETO: Relatório de Vistoria Técnica para subsidiar projeto de contenção

CONTRATO: 01.2023.172

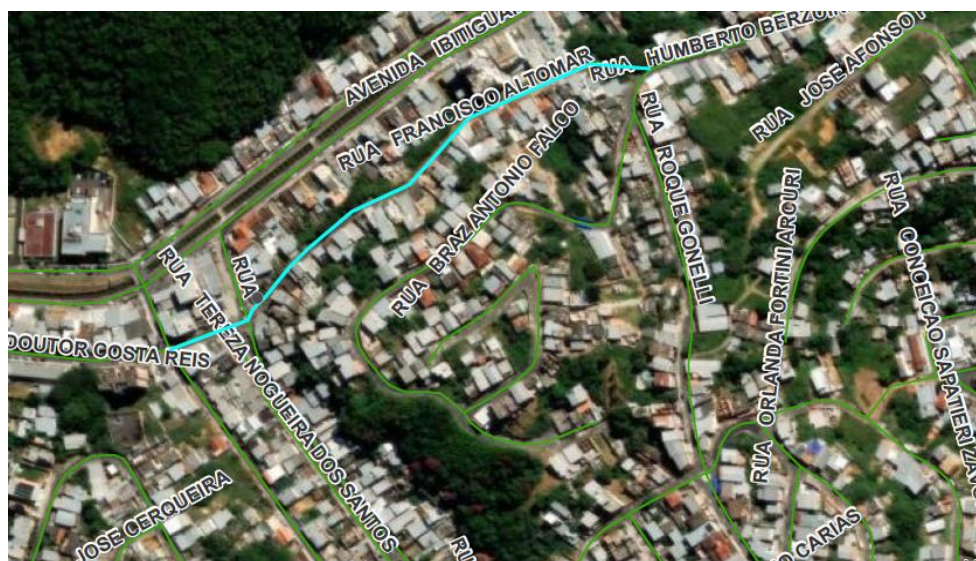
FOTO 1: Mostra área de intervenção na rua Francisco Altomar - Fonte: PJF

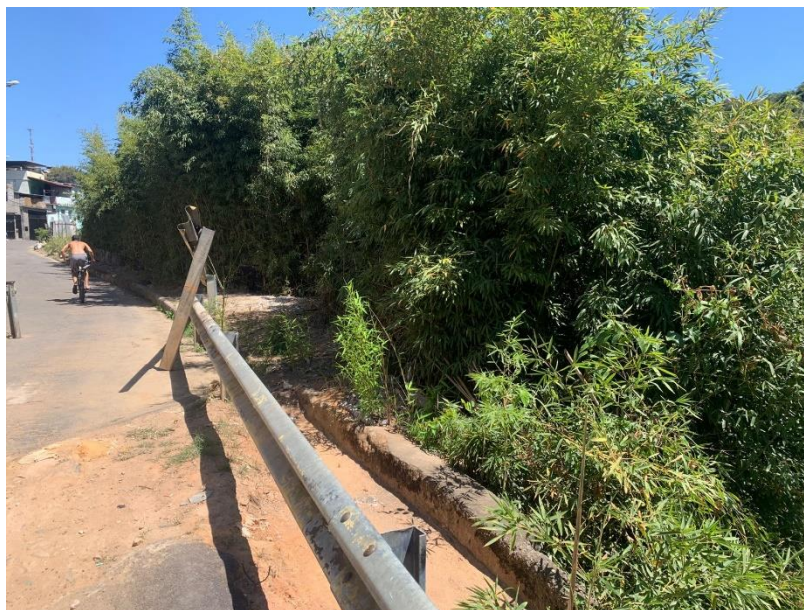
FOTO 2: Trecho a ser projetado a contenção da encosta.

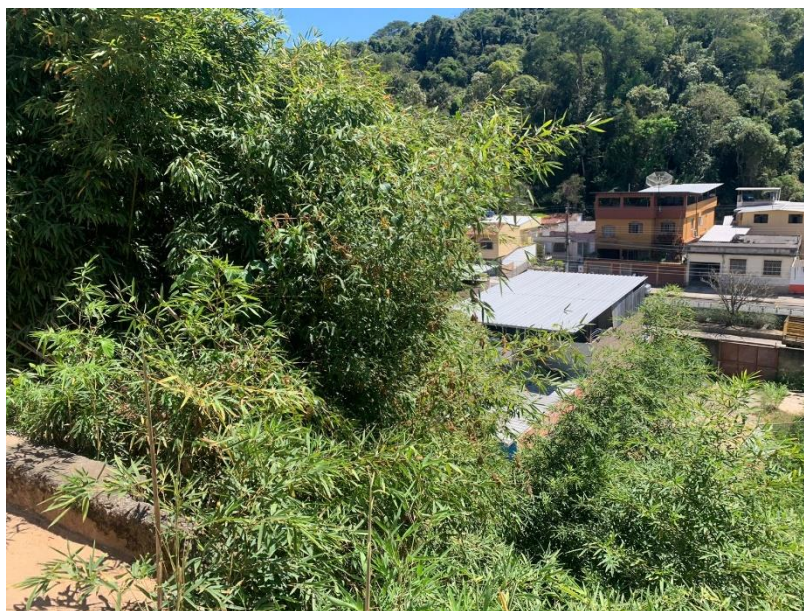
FOTO 3: Vista do talude onde pode-se notar a rua em nível inferior onde existe área que permite a entrada de máquinas para construção da contenção.

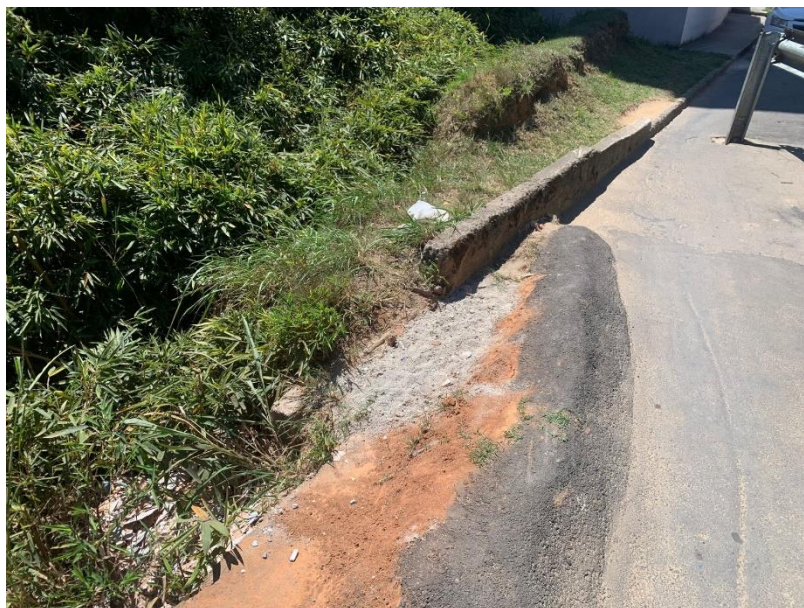
FOTO 4: Vista do talude onde foi construída leira de proteção.

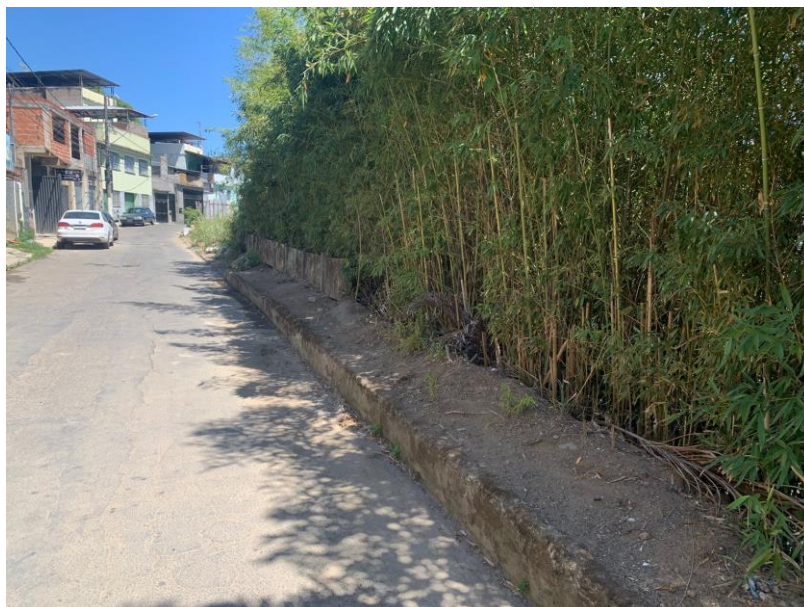
FOTO 5: Ao longo deste trecho há uma contenção em trilhos que poderá ser aproveitada na construção da cortina.

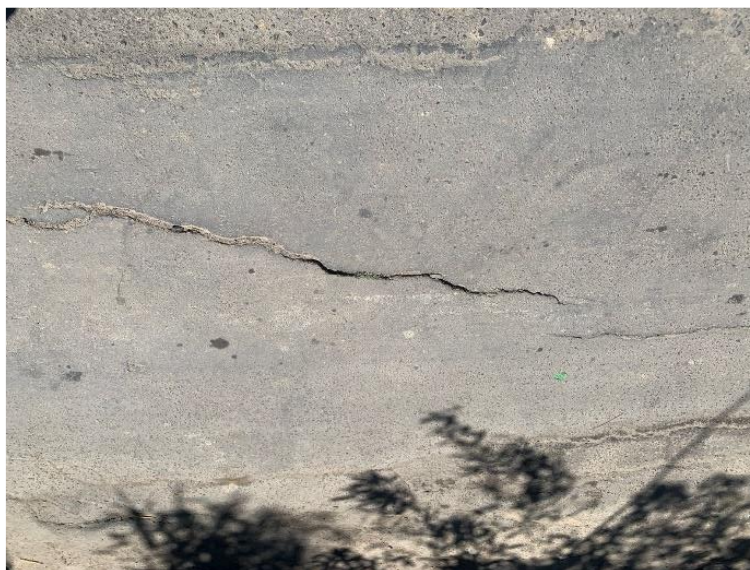
FOTO 6: Trinca no pavimento indicando movimentação do solo

Estas trincas oferecem caminho perfeito para infiltração de água que poderá desestabilizar o talude.
