**LAUDO TÉCNICO — ROSALINA PRAXEDES — BAIRRO: SANTOS ANJOS**

**Planejamento — Obras e Serviços de Engenharia — Lei nº 14.133/2021**

### **3 — DIAGNÓSTICO DO DESASTRE E DANOS À INFRAESTRUTURA URBANA**

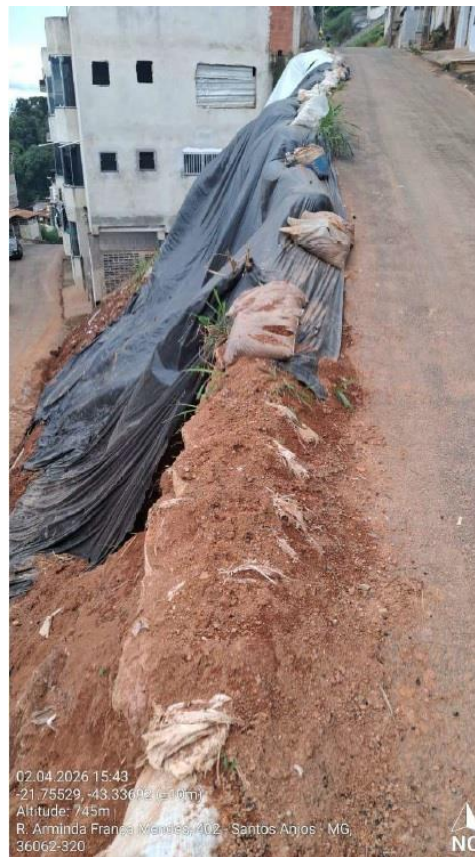
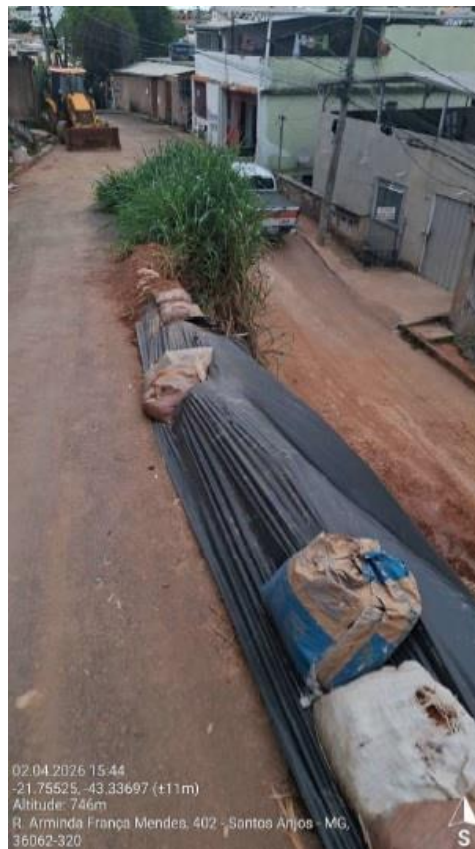
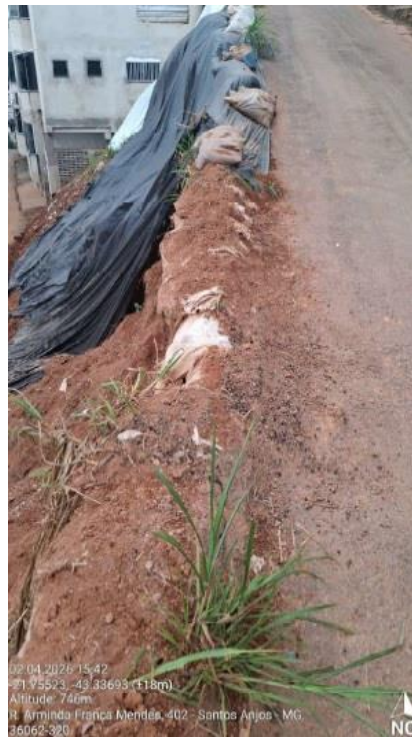
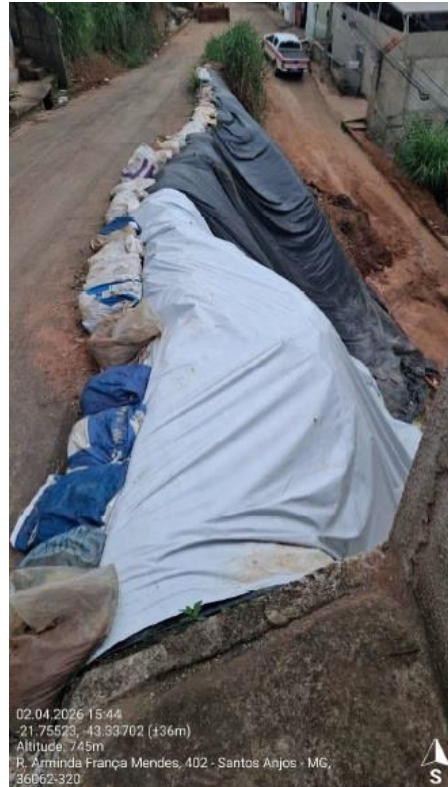
O evento manifestou-se em uma seção de talude com aproximadamente 10,0 m de altura, situada entre a Rua Rosalina Praxedes e a Rua Arminda França Mendes, resultando no colapso estrutural de um segmento de aproximadamente **31,0 m de extensão**, com comprometimento de aproximadamente **1,0 m da largura do pavimento asfáltico**, em decorrência do deslizamento de solo ocorrido no talude adjacente à via e da consequente instabilização do trecho.

A ruptura parcial da estrutura da via foi acompanhada pela perda do solo de suporte de sua base, comprometendo o trecho do pavimento e os dispositivos de drenagem existentes no local, incluindo boca de lobo e sarjetas.

Também foi constatado o comprometimento do passeio público adjacente, com aproximadamente **1,0 m de largura**, cuja recomposição deverá integrar as intervenções necessárias ao restabelecimento das condições adequadas de segurança e mobilidade no local.

As fotos 1 a 4 ilustram a condição atual do local.

Diante das características do movimento de massa e das condições de instabilidade observadas, prevê-se a execução de solução de contenção por **cortina ancorada/ atirantada**, com área estimada de **124 m<sup>2</sup>**, associada às intervenções necessárias de drenagem, recomposição do pavimento e reconstrução do passeio público.
