**LAUDO TÉCNICO – RUA ANTÔNIO RIBEIRO DE ALMEIDA - BAIRRO:  
LINHARES**

**Planejamento – Obras e Serviços de Engenharia - Lei 14.133/2021**

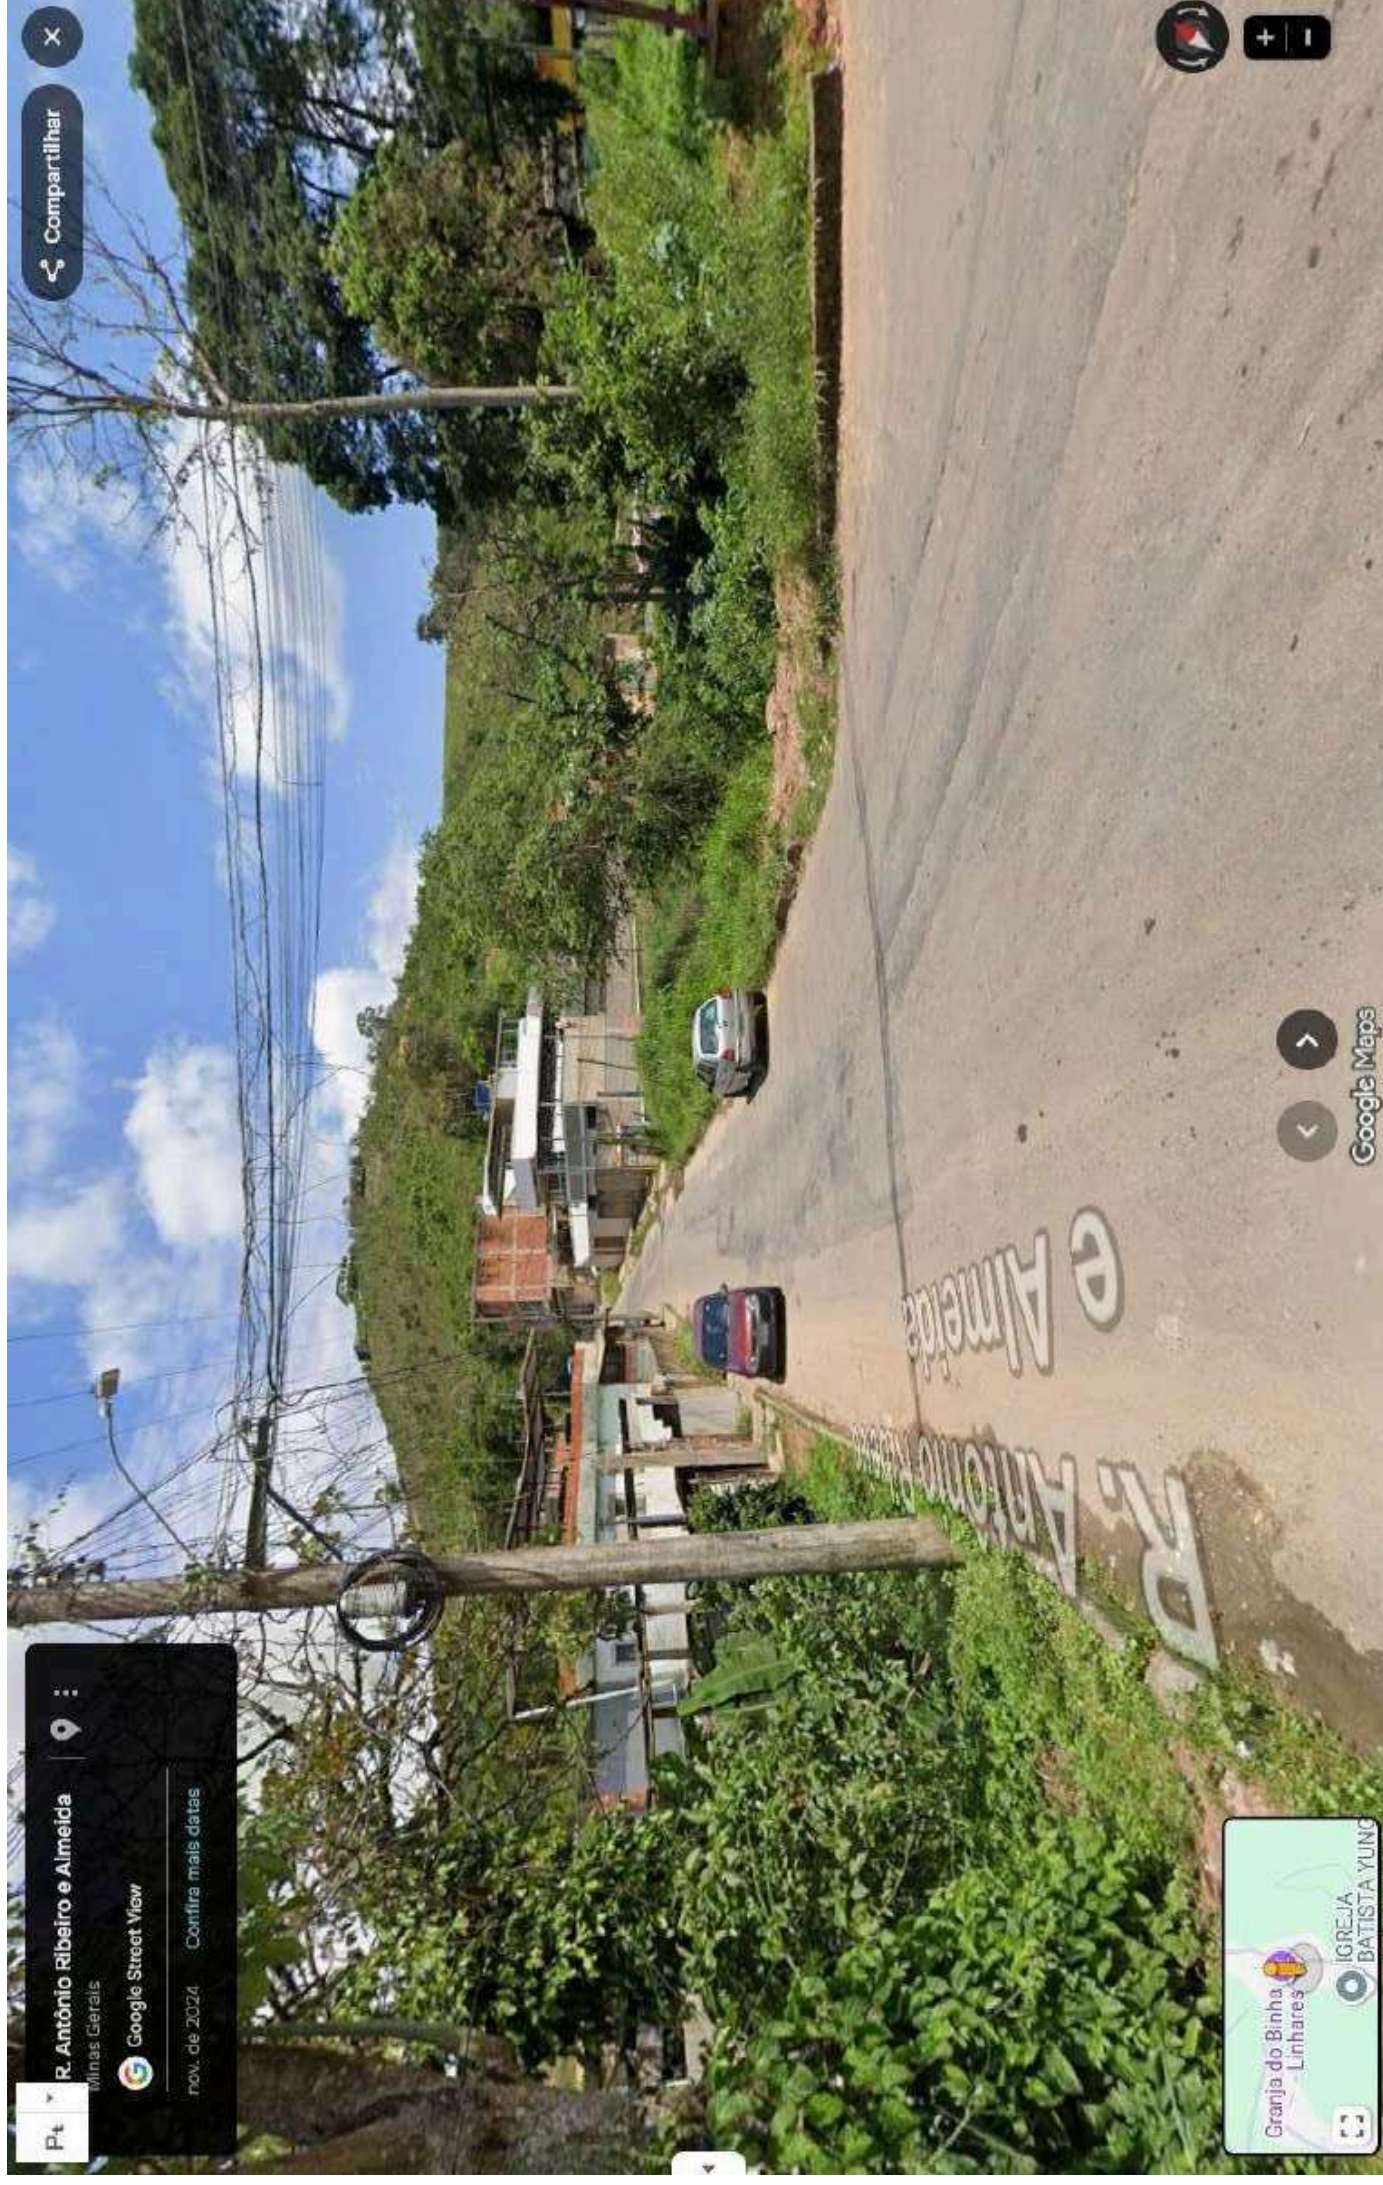
**Figura 1** - Imagem obtida com auxílio da plataforma Google Street View - Rua Antônio Ribeiro de Almeida - Bairro: Linhares. É possível nessa imagem ver que a via se encontrava em condição íntegra antes da deflagração do desastre.

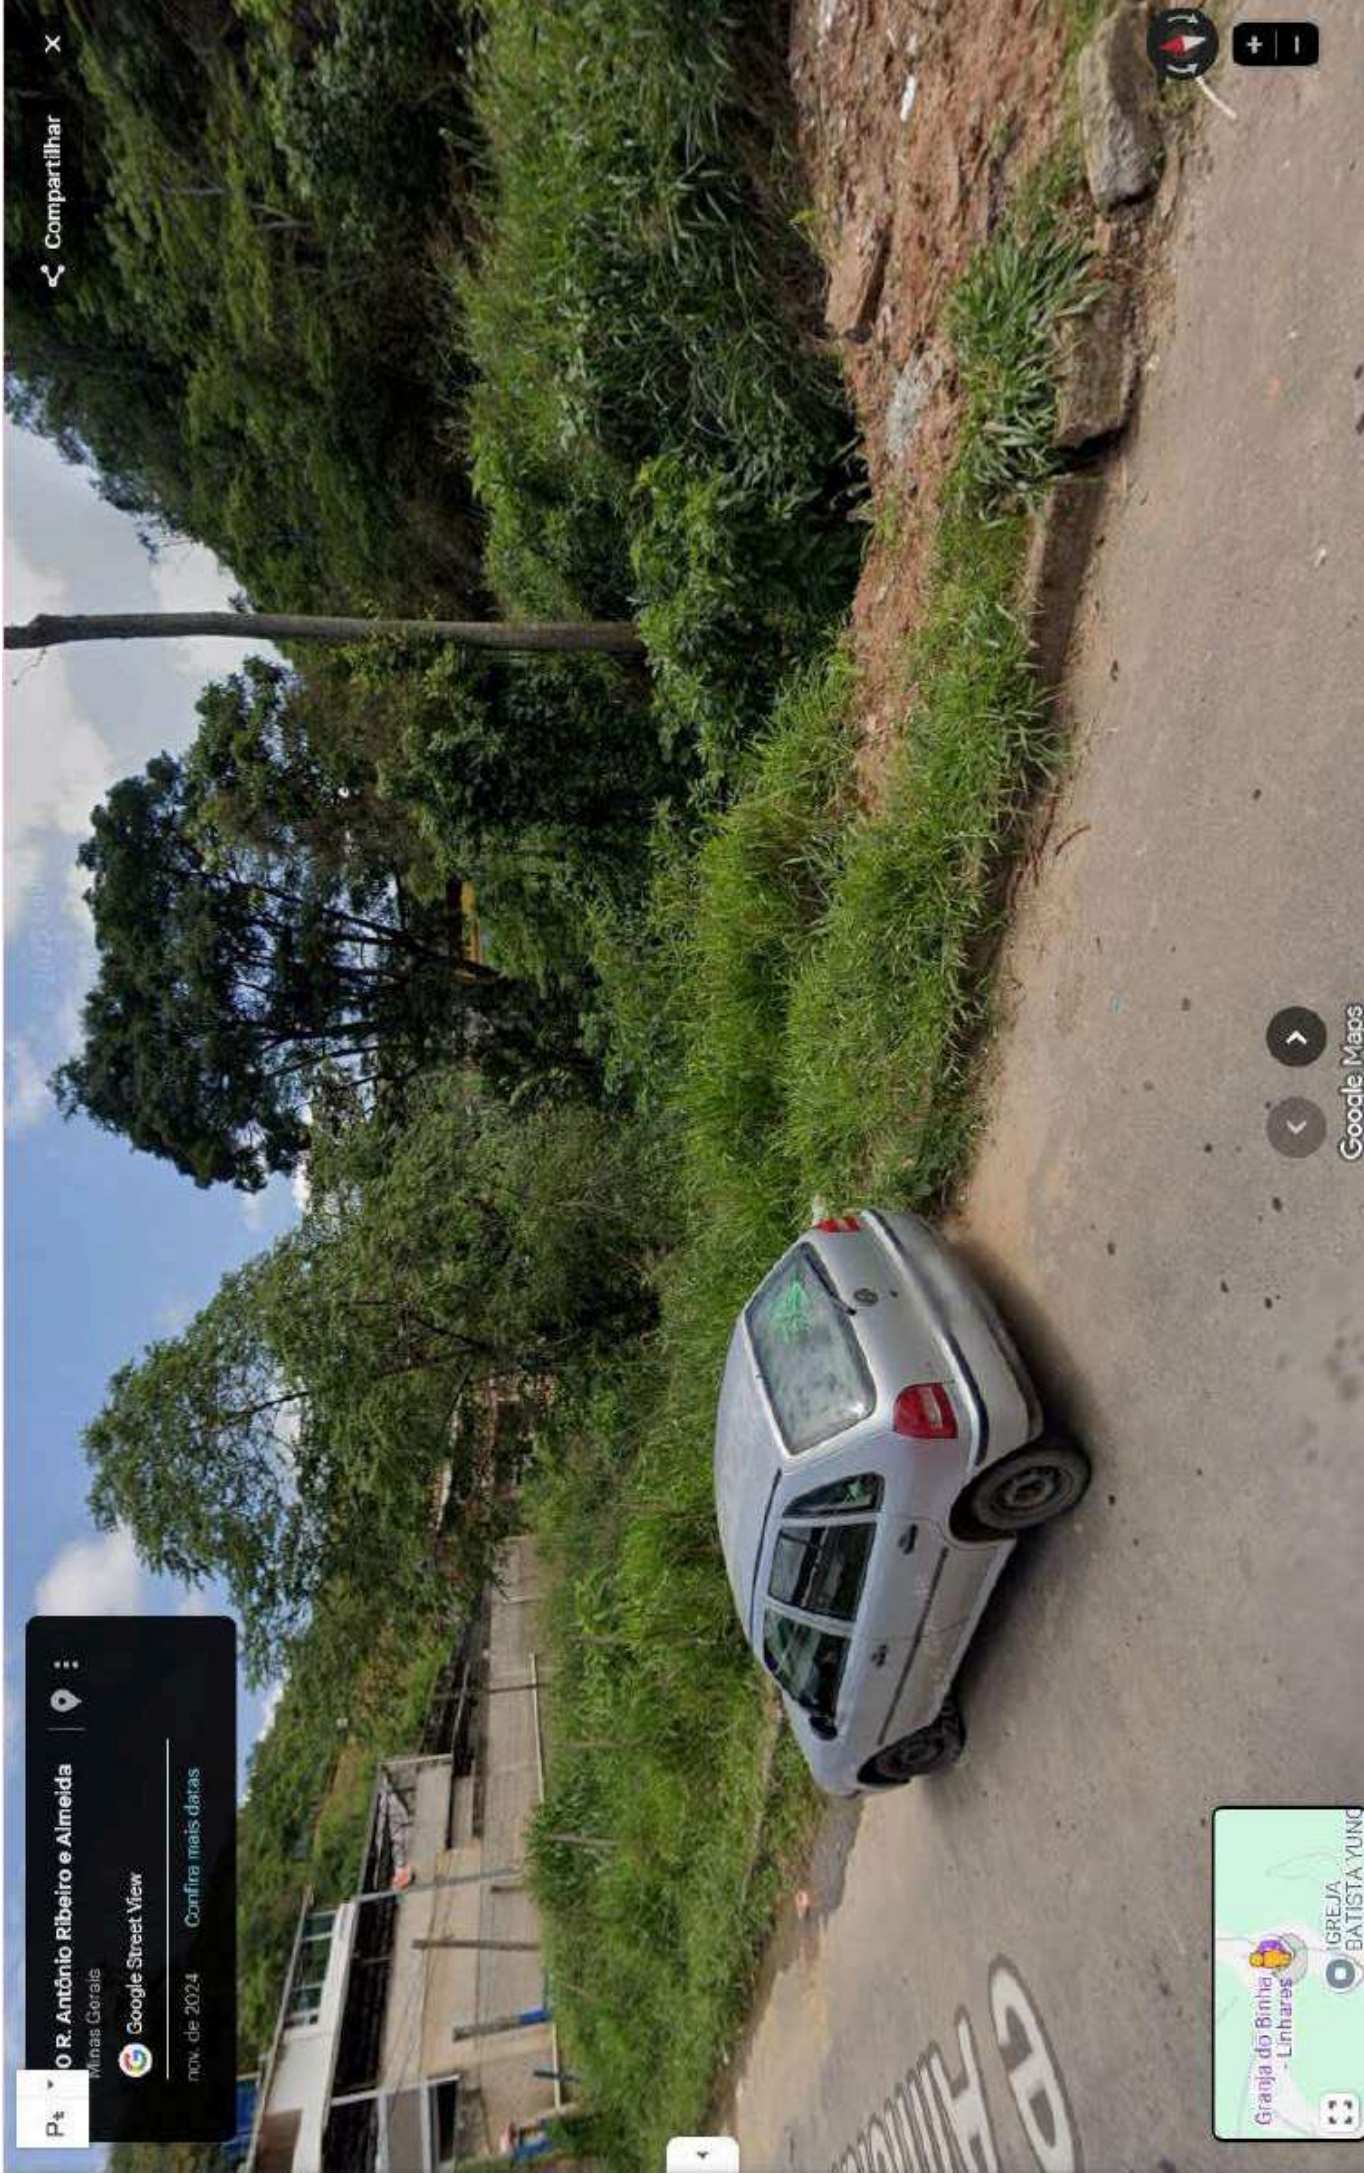
**Figura 2** - Imagem obtida com auxílio da plataforma Google Street View - Rua Antônio Ribeiro de Almeida - Bairro: Linhares. É possível nessa imagem ver que a via se encontrava em condição íntegra antes da deflagração do desastre.

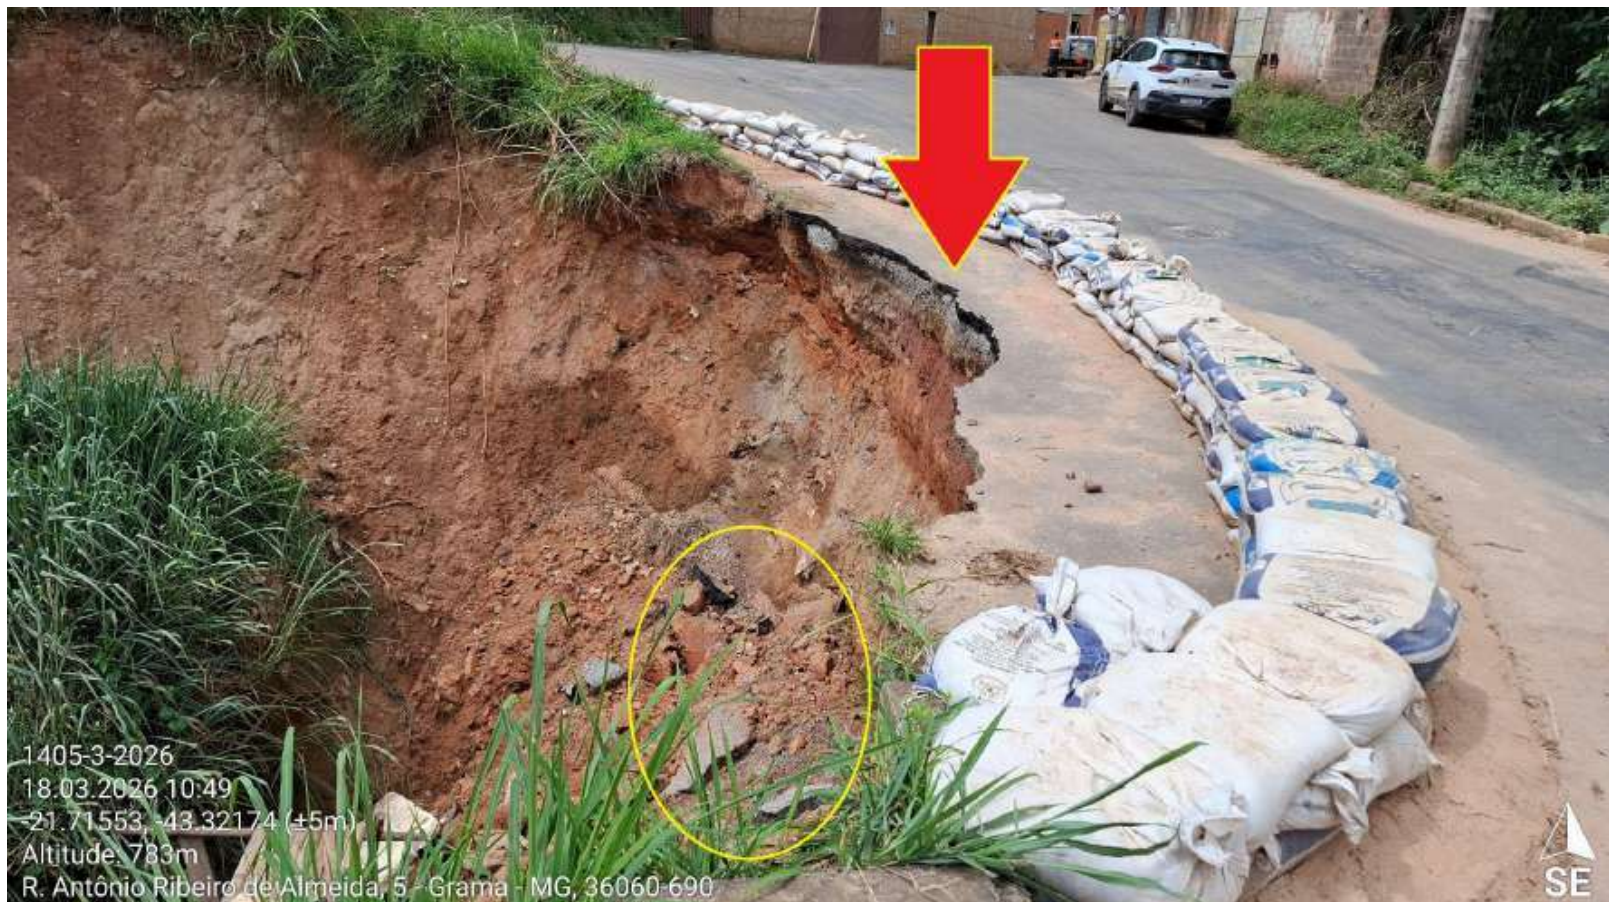
**Figura 4** - Trecho da Rua Antônio Ribeiro de Almeida - Bairro: Linhares (coordenadas: -21.715509579385998, -43.321678578452136), onde foi possível visualizar o colapso parcial da via, após deflagração de movimento de massa, afetando severamente a infraestrutura urbana local. Na imagem é também possível visualizar uma ação paliativa executada com sacarias preenchidas com solo, no intuito de desviar o fluxo de águas pluviais que escoam superficialmente sobre a via da área da cicatriz do escorregamento e do trecho colapsado da via.

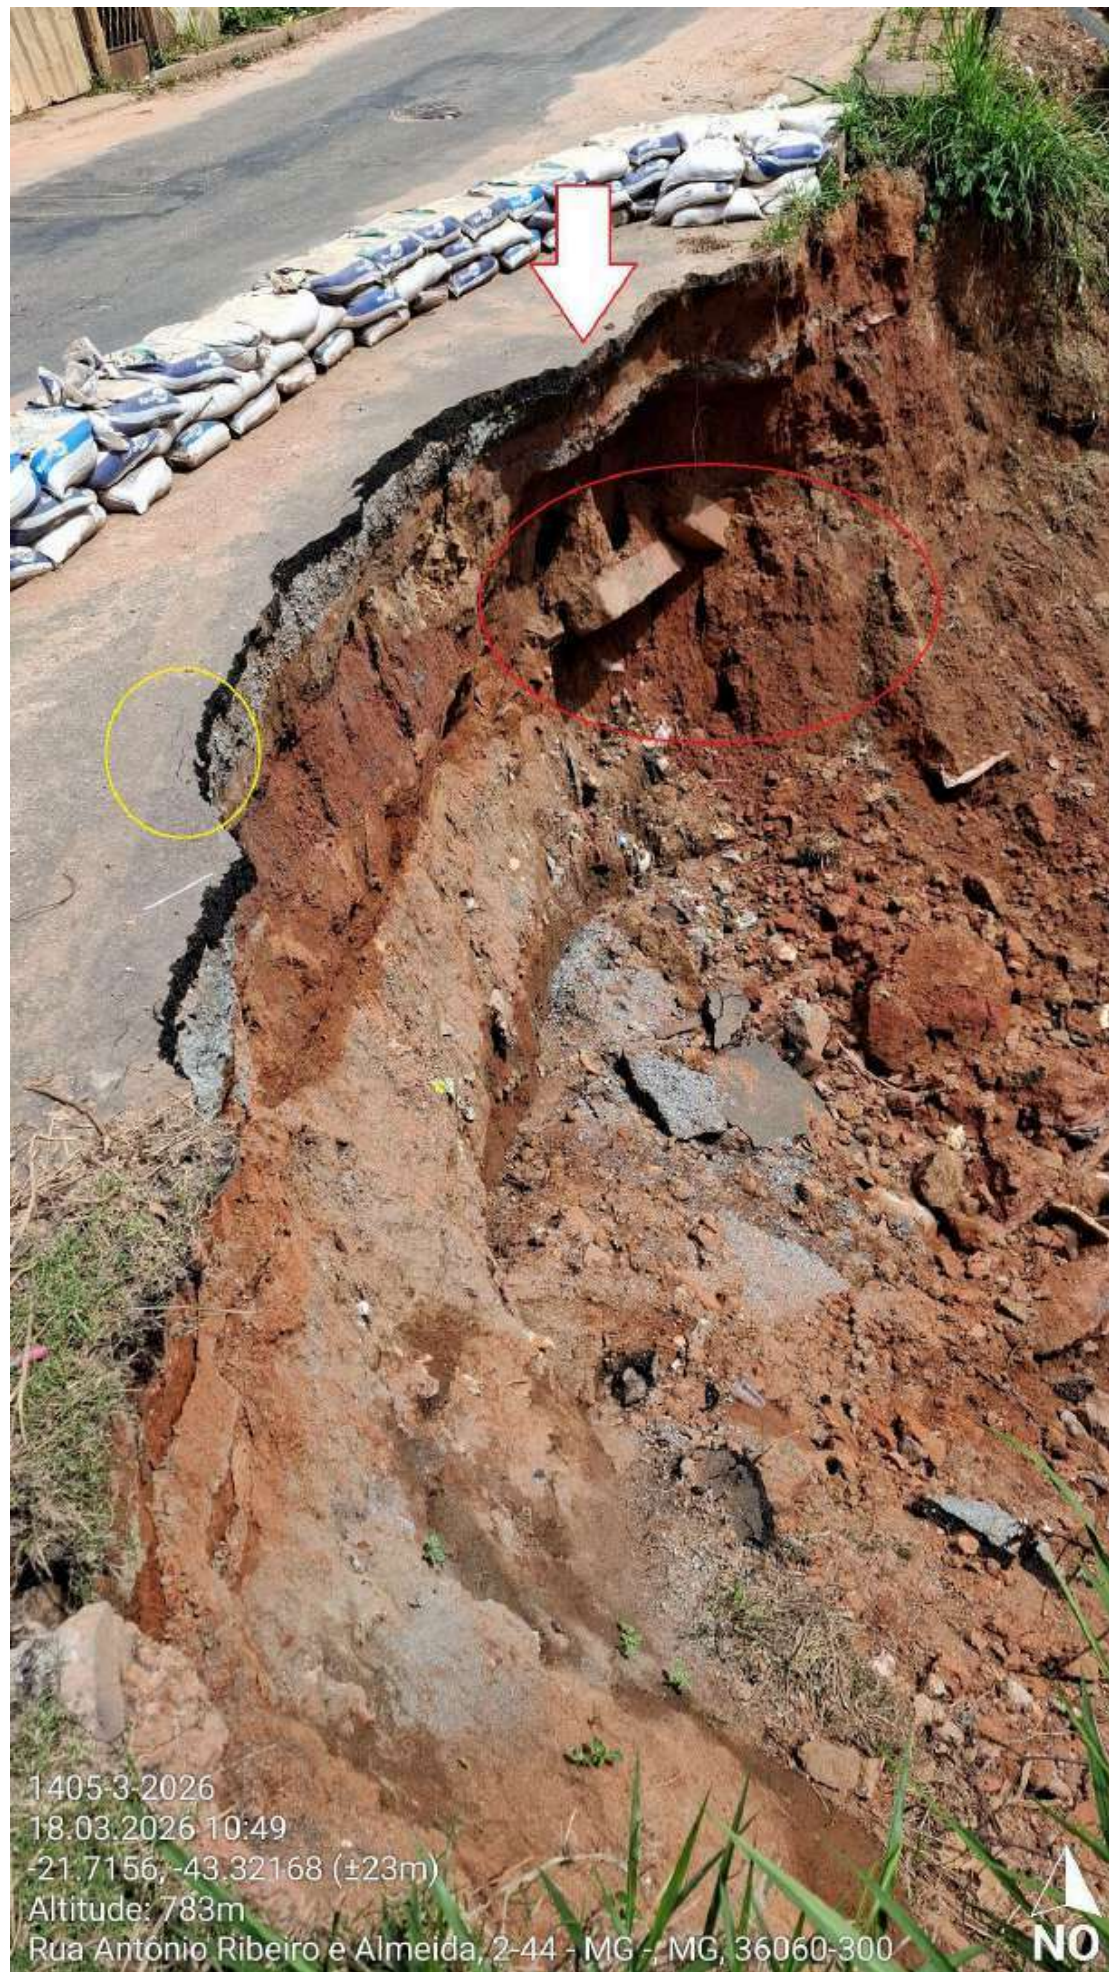
**Figura 5** - Trecho da Rua Antônio Ribeiro de Almeida - Bairro: Linhares (coordenadas: -21.715509579385998, -43.321678578452136), onde foi possível visualizar o colapso parcial da via, após deflagração de movimento de massa, afetando severamente a infraestrutura urbana local. Na imagem é também possível visualizar uma ação paliativa executada com sacarias preenchidas com solo, no intuito de desviar o fluxo de águas pluviais que escoam superficialmente sobre a via da área da cicatriz do escorregamento e do trecho colapsado da via. Circulado em amarelo, verifica-se a formação de novas trincas e em vermelho detritos oriundos da via, depositados na cicatriz do deslizamento.

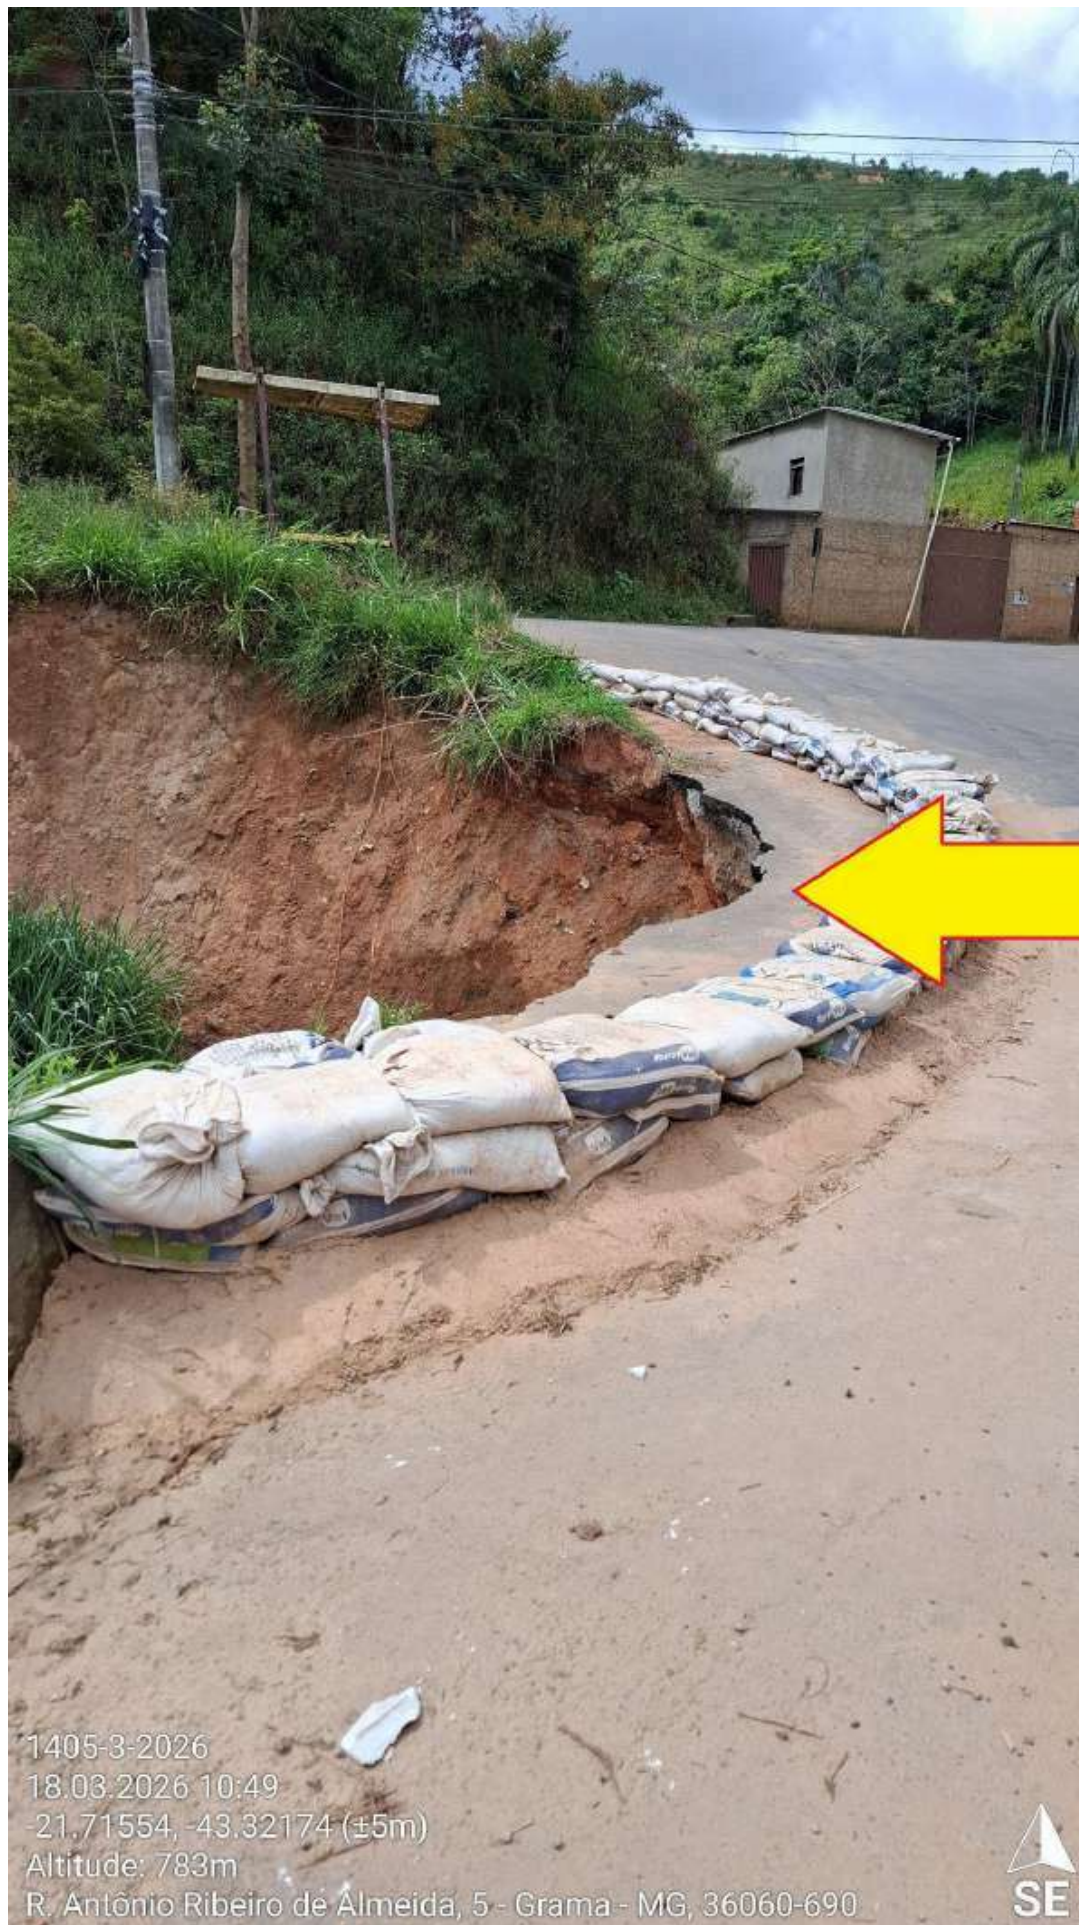
**Figura 6** - Trecho da Rua Antônio Ribeiro de Almeida - Bairro: Linhares (Coordenadas: -21.715509579385998, -43.321678578452136), onde foi possível visualizar o colapso parcial da via, após deflagração de movimento de massa, afetando severamente a infraestrutura urbana local. Na imagem é também possível visualizar uma ação paliativa executada com sacarias preenchidas com solo, no intuito de desviar o fluxo de águas pluviais que escoam superficialmente sobre a via da área da cicatriz do escorregamento e do trecho colapsado da via. Circulado em amarelo, verifica-se a formação de novas trincas e em vermelho detritos oriundos da via, depositados na cicatriz do deslizamento.

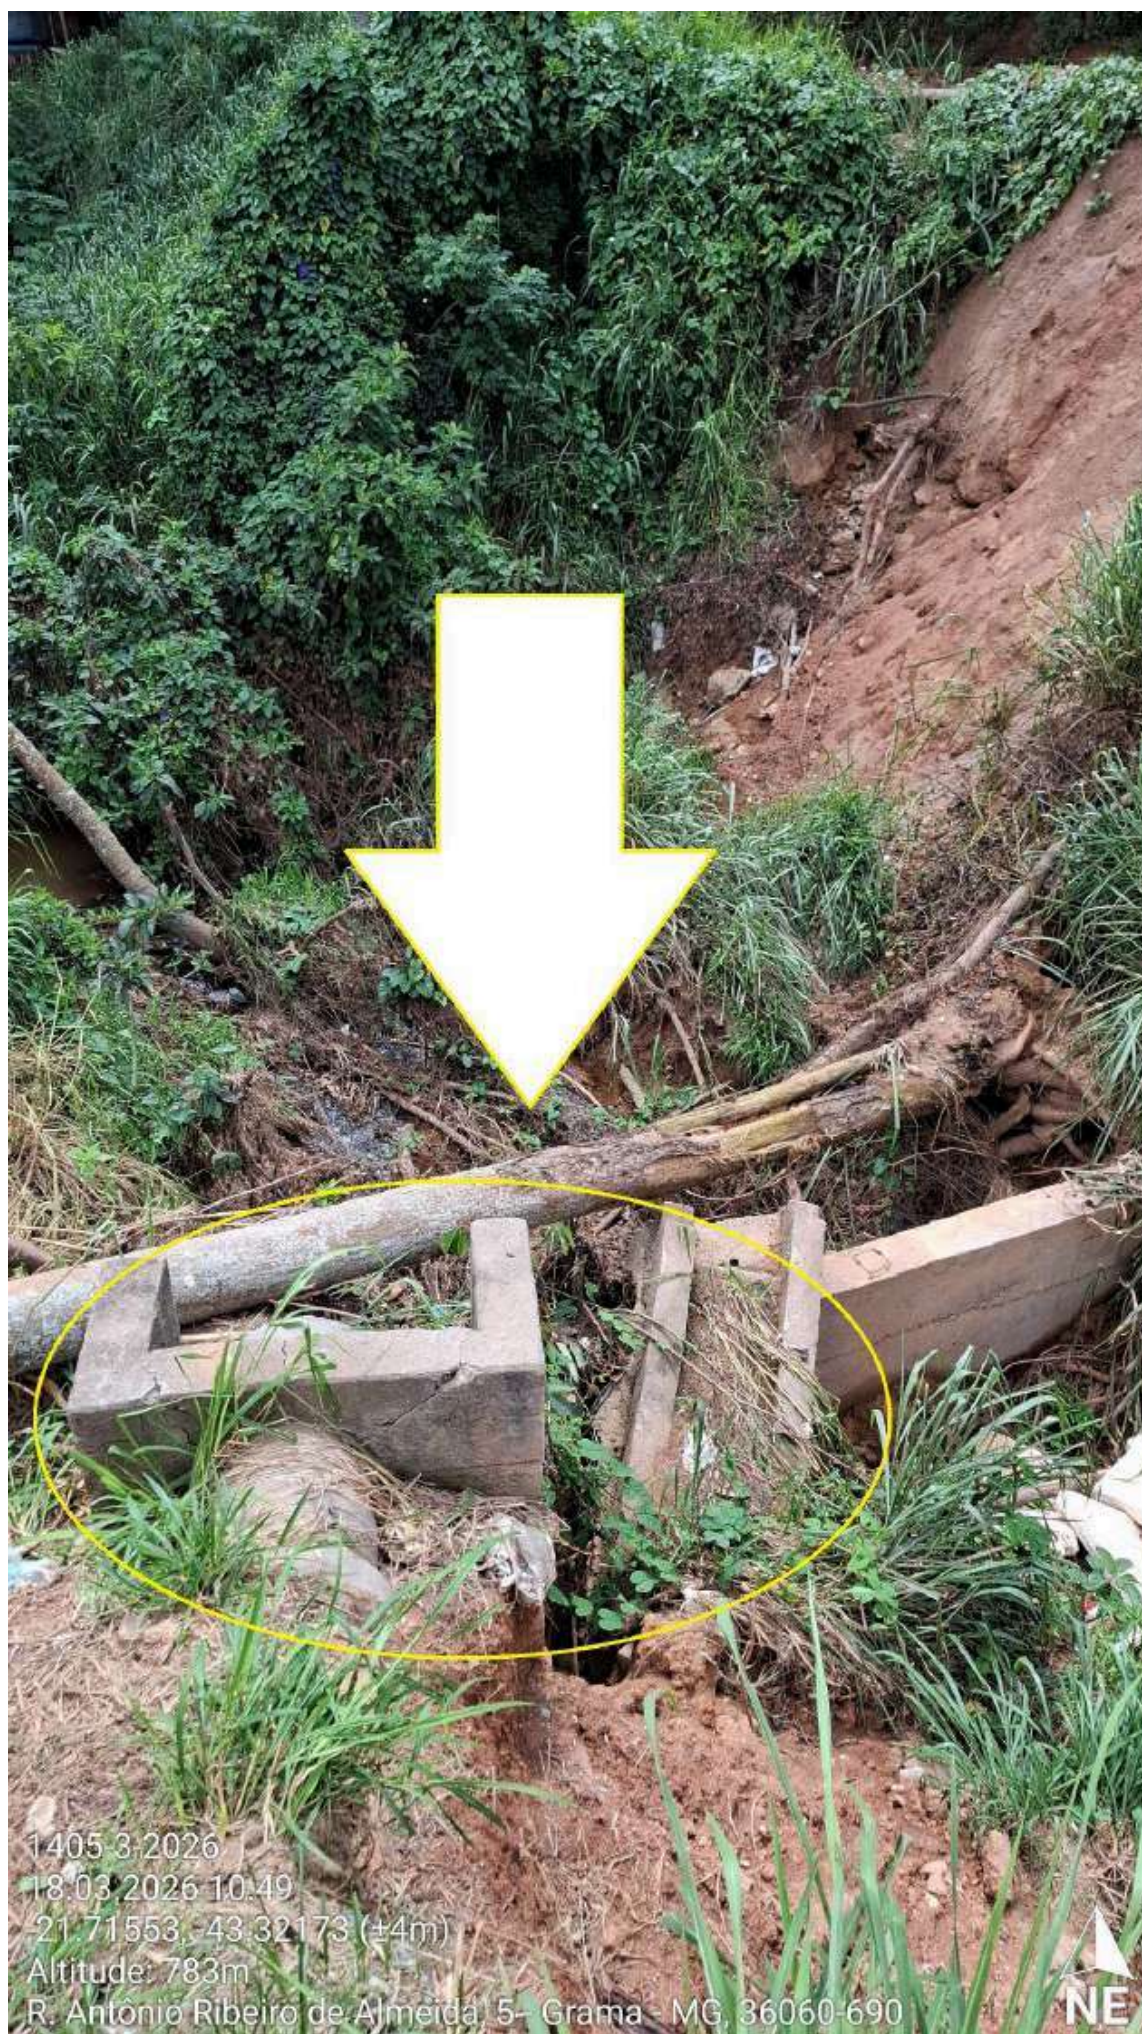
**Figura 7** - Trecho da Rua Antônio Ribeiro de Almeida - Bairro: Linhares (Coordenadas: -21.715509579385998, -43.321678578452136) em meio a cicatriz de deslizamento, com dispositivos de drenagem (escada hidráulica) parcialmente destruída, demandando assim serviço de reconstrução. Também é possível ver a calha do Ribeirão Yung obstruída com a presença de detritos.

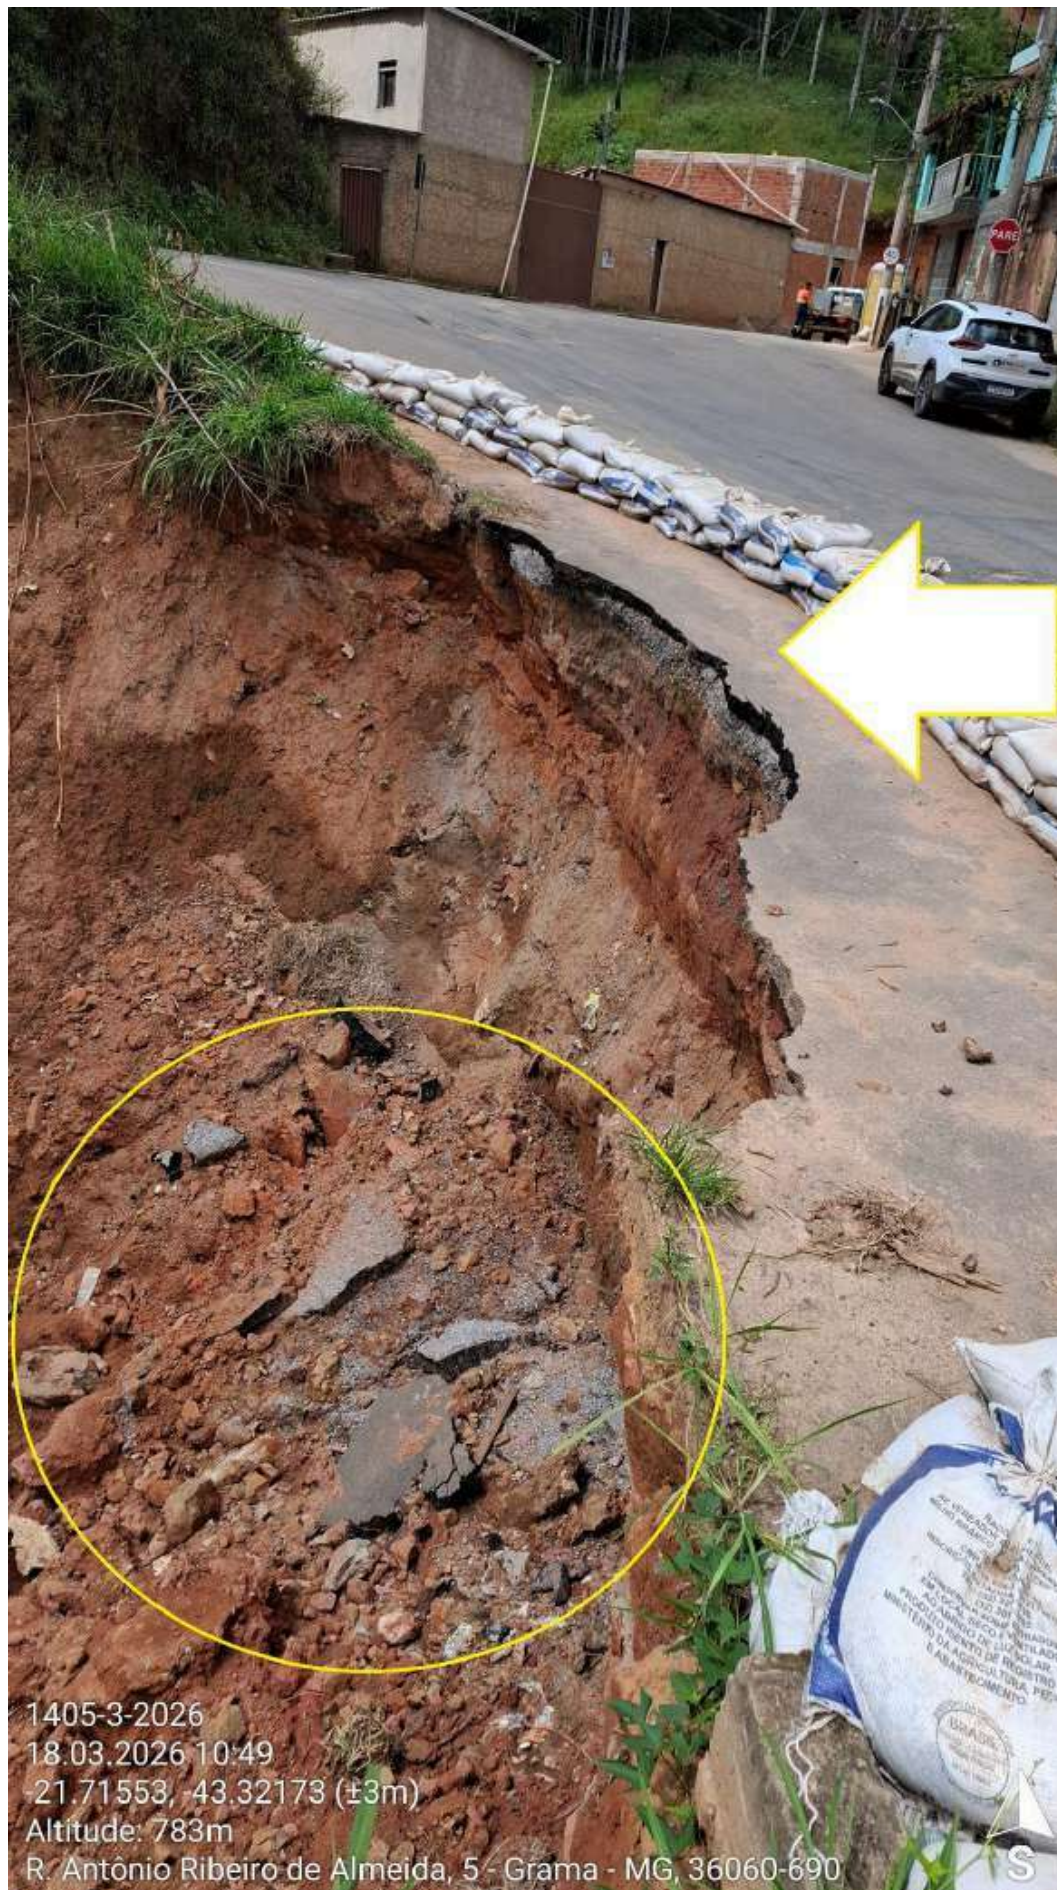
**Figura 8** - Trecho da Rua Antônio Ribeiro de Almeida - Bairro: Linhares (Coordenadas: -21.715509579385998, -43.321678578452136), onde foi possível visualizar o colapso parcial da via, após deflagração de movimento de massa, afetando severamente a infraestrutura urbana local. Na imagem é também possível visualizar uma ação paliativa executada com sacarias preenchidas com solo, no intuito de desviar o fluxo de águas pluviais que escoam superficialmente sobre a via da área da cicatriz do escorregamento e do trecho colapsado da via. Circulado em amarelo, verifica-se a formação de novas trincas e em vermelho detritos oriundos da via, depositados na cicatriz do deslizamento.
