## **LAUDO TÉCNICO – RUA MESSIAS MOREIRA GUEDES**

### **Planejamento – Obras e Serviços de Engenharia - Lei 14.133/2021**

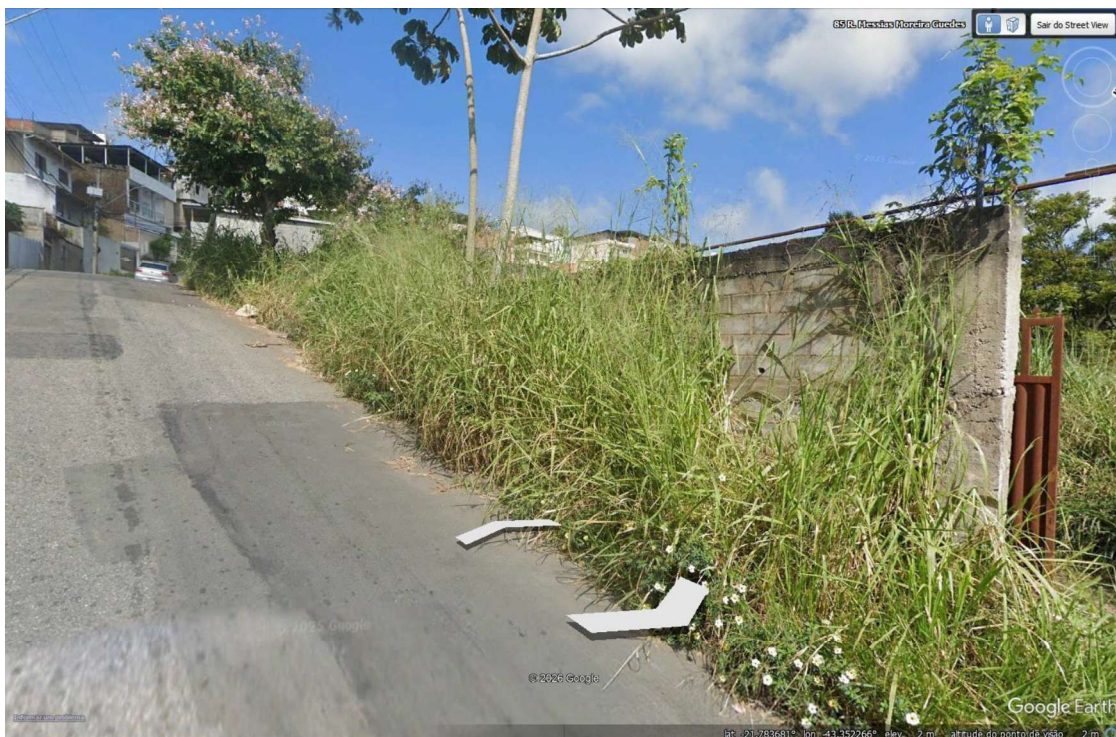
Figura 1 - Local de intervenção antes da ocorrência. -21.783824° -43.352280°

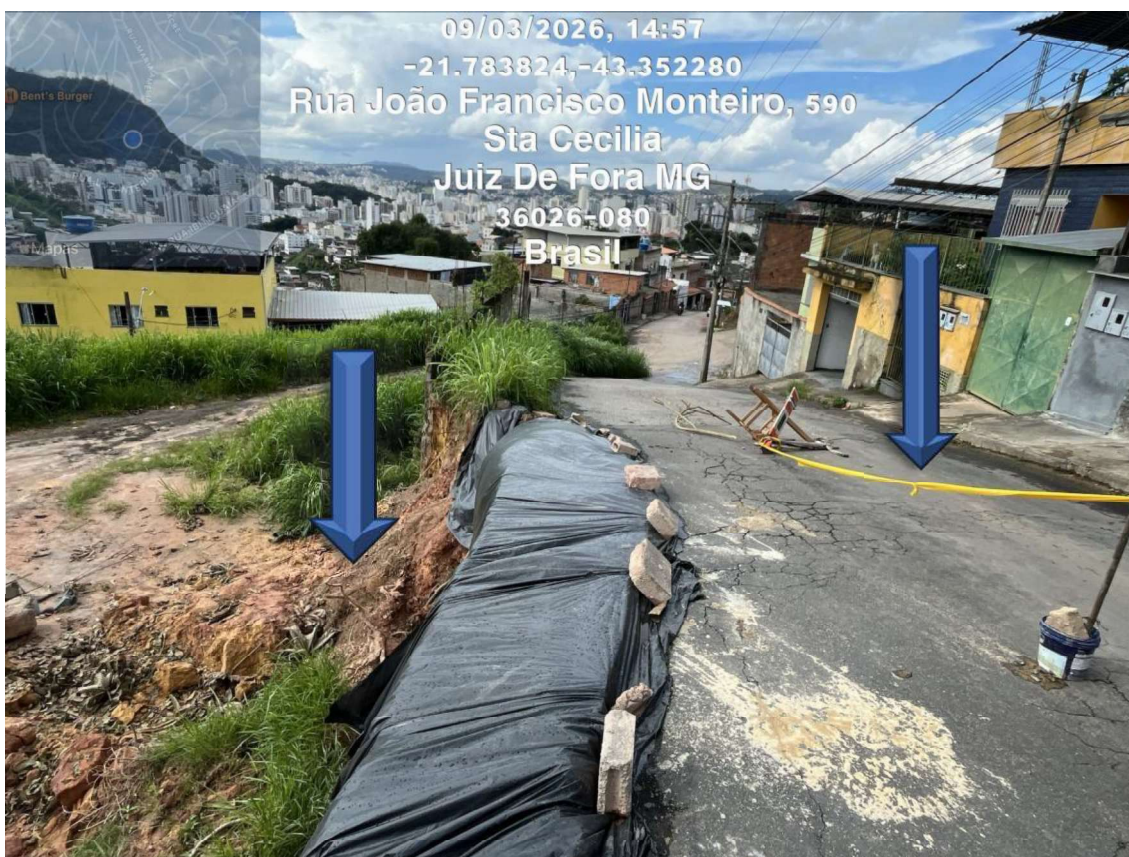
O trecho afetado localiza-se em segmento adjacente a talude descendente, onde, em decorrência de episódio de precipitação pluviométrica significativamente acima da média registrada no município, verificou-se aumento da saturação do solo e consequente redução da resistência ao cisalhamento do material que compõe o maciço terroso. Esse cenário favoreceu o desencadeamento de movimento de massa do tipo deslizamento, resultando na instabilização do talude e na formação de cicatriz erosiva no local.

Como consequência direta do processo de instabilização, observou-se o colapso de parte da infraestrutura viária, com ruptura de segmento de meio-fio e comprometimento de porção da plataforma da via. Constatou-se, ainda, o colapso de muro de contenção adjacente, elemento que anteriormente contribuía para a estabilidade do talude. O material mobilizado pelo deslizamento foi transportado para a área situada a jusante, resultando no depósito de detritos e sedimentos no setor inferior da encosta.

Figura 2 - Local de intervenção após a ocorrência. Colapso da calçada com depósito de detritos e sedimentos a jusante. como medida mitigatória instalação de lona plástica. - 21.783824° -43.352280°

Sob o ponto de vista técnico, a recuperação definitiva do trecho requer intervenção

geotécnica adequada, contemplando a estabilização do talude, a reconstrução ou substituição do sistema de contenção colapsado, a recomposição da infraestrutura viária comprometida e a remoção ou manejo adequado dos detritos depositados a jusante, de modo a restabelecer as condições de estabilidade, segurança e desempenho da via pública.

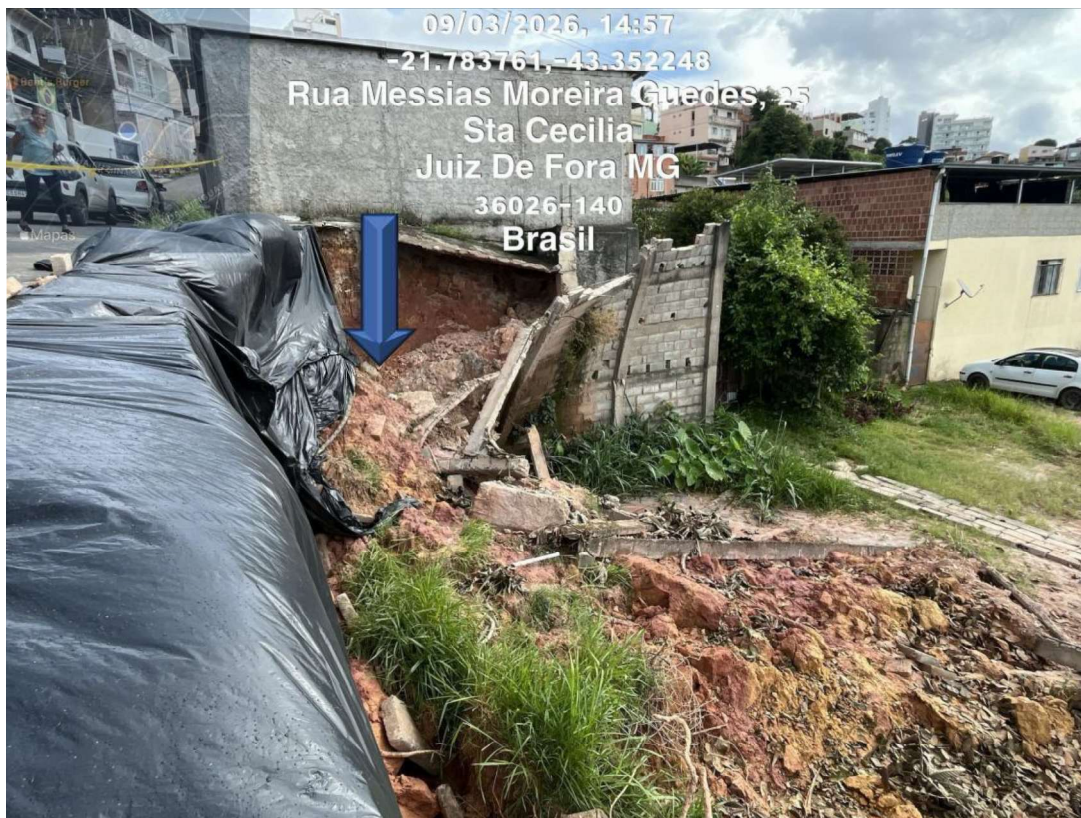
Figura 3 - Local de intervenção após a ocorrência. Colapso da calçada e muro divisório com depósito de detritos e sedimentos a jusante. como medida mitigatória instalação de lona plástica. -21.783824° -43.352280°

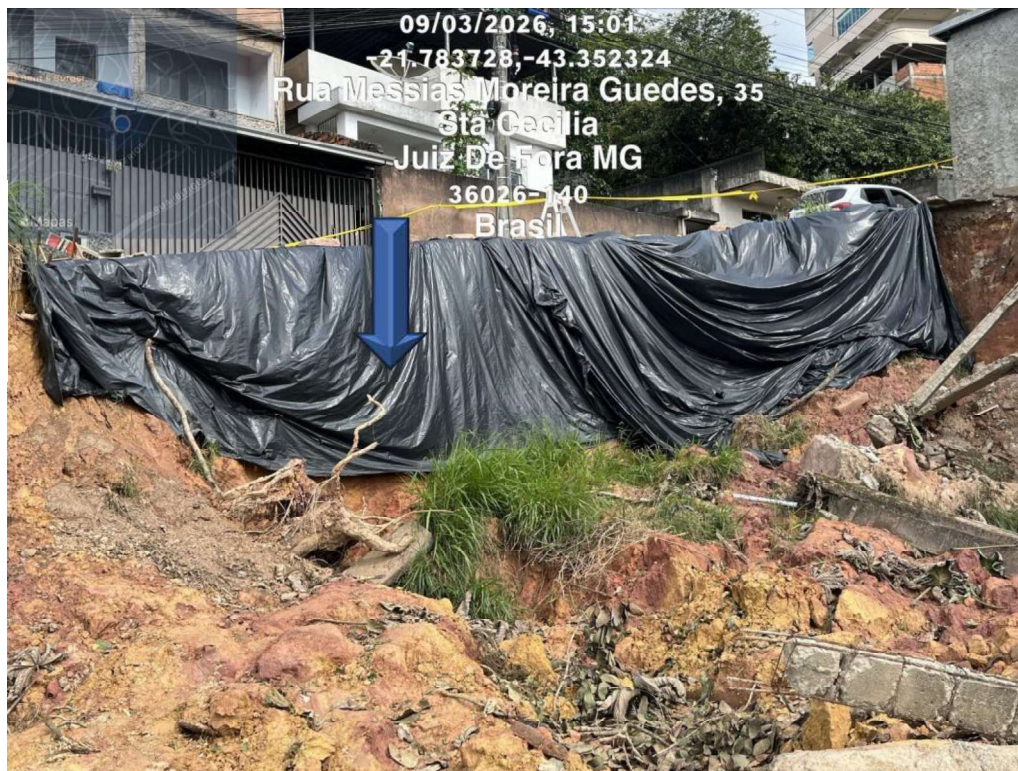
Figura 4 - Local de intervenção após a ocorrência. Colapso da calçada e muro divisório com depósito de detritos e sedimentos a jusante. como medida mitigatória instalação de lona plástica. -21.783824° -43.352280°

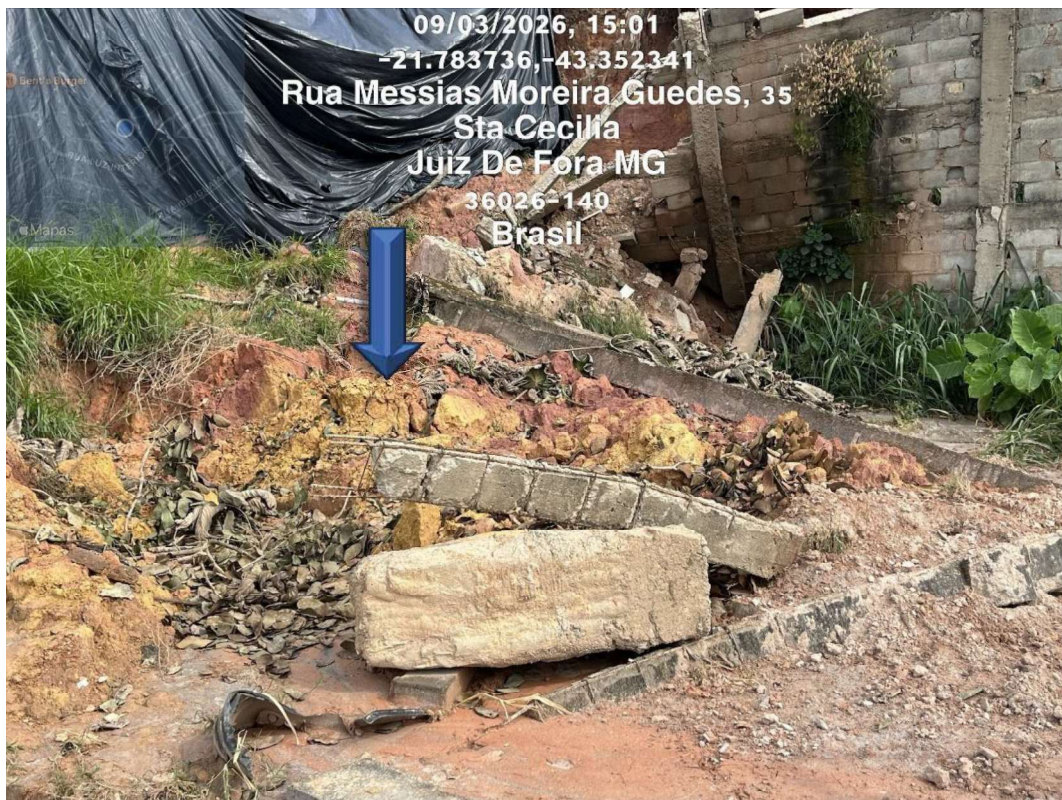
Figura 5 - Local de intervenção após a ocorrência Colapso da calçada e muro divisório com depósito de detritos e sedimentos a jusante. como medida mitigatória instalação de lona plástica. -21.783824° -43.352280°

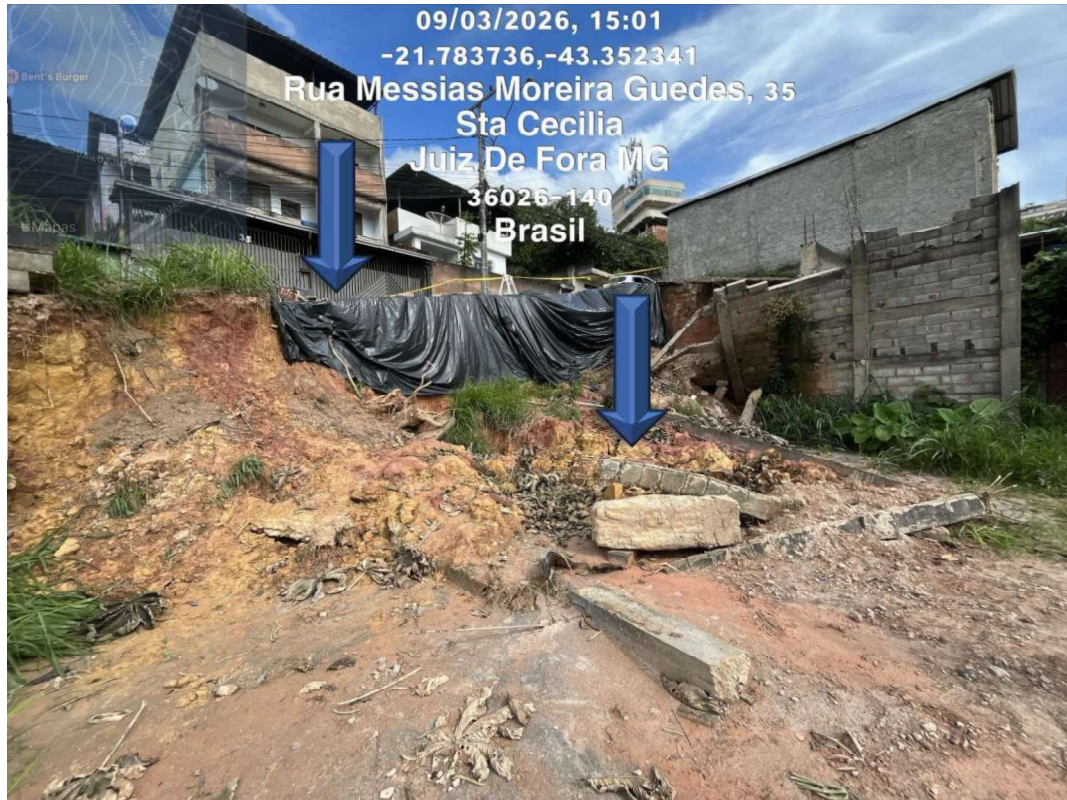
Figura 6 - Local de intervenção após a ocorrência Colapso da calçada e muro divisório com depósito de detritos e sedimentos a jusante. como medida mitigatória instalação de lona plástica. -21.783824° -43.352280°
