## LAUDO TÉCNICO – RUA ANTÔNIO DA COSTA PACHECO FILHO

### Planejamento – Obras e Serviços de Engenharia - Lei 14.133/2021

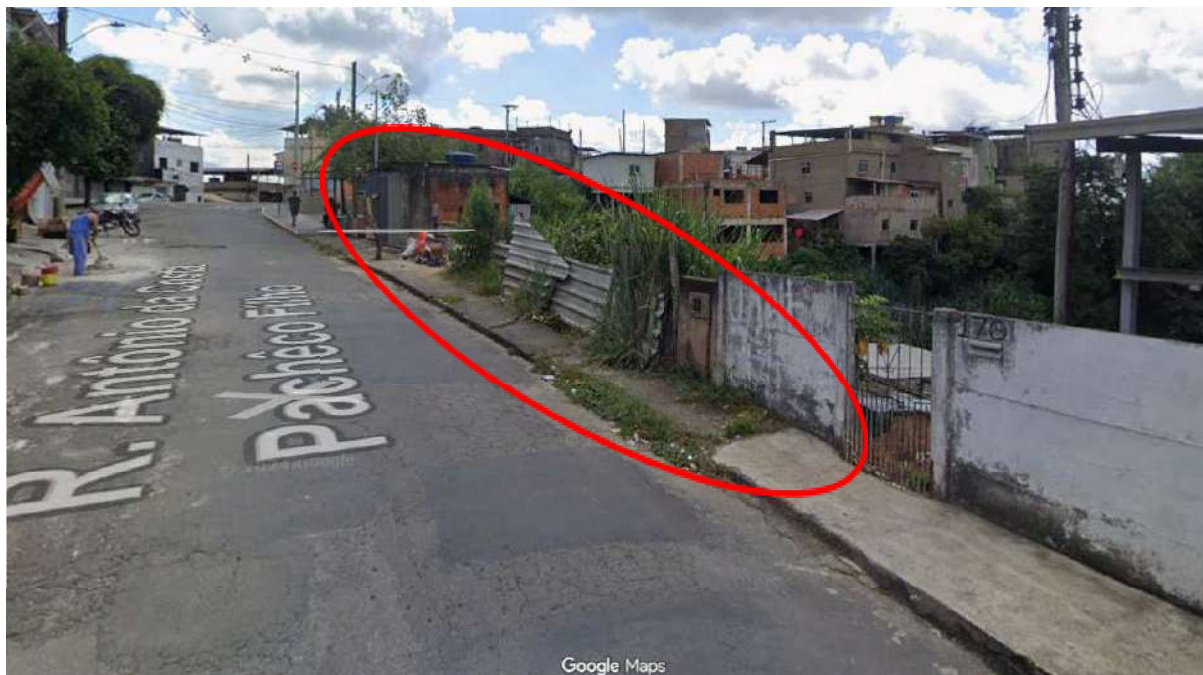
Figura 01 - Local da Intervenção: -21.741861, -43.380917 - Local alvo deste laudo, especificamente à Rua Antônio da Costa Pacheco Filho, em momento anterior à deflagração do desastre que acometeu o local (imagem obtida a partir do *Street View - Google Maps*).

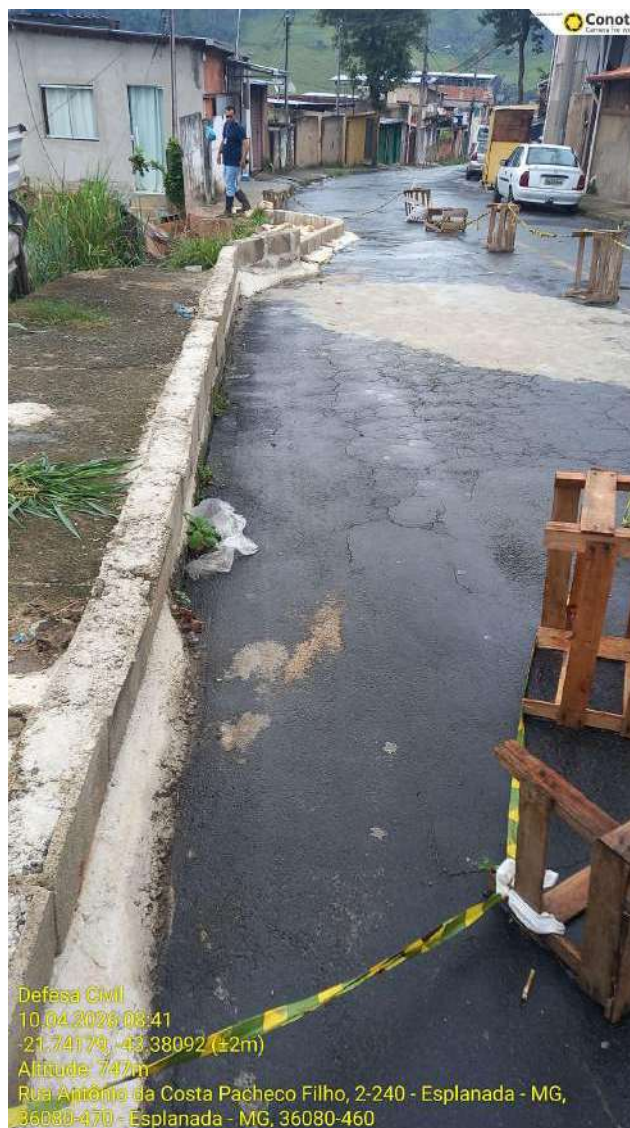
Figura 02 - Local da Intervenção: -21.741861, -43.380917 - Local alvo deste laudo, especificamente à Rua Antônio da Costa Pacheco Filho, posterior à deflagração deslizamento de solo do talude adjacente, com área isolada ao trânsito de veículos e pedestres juntamente.

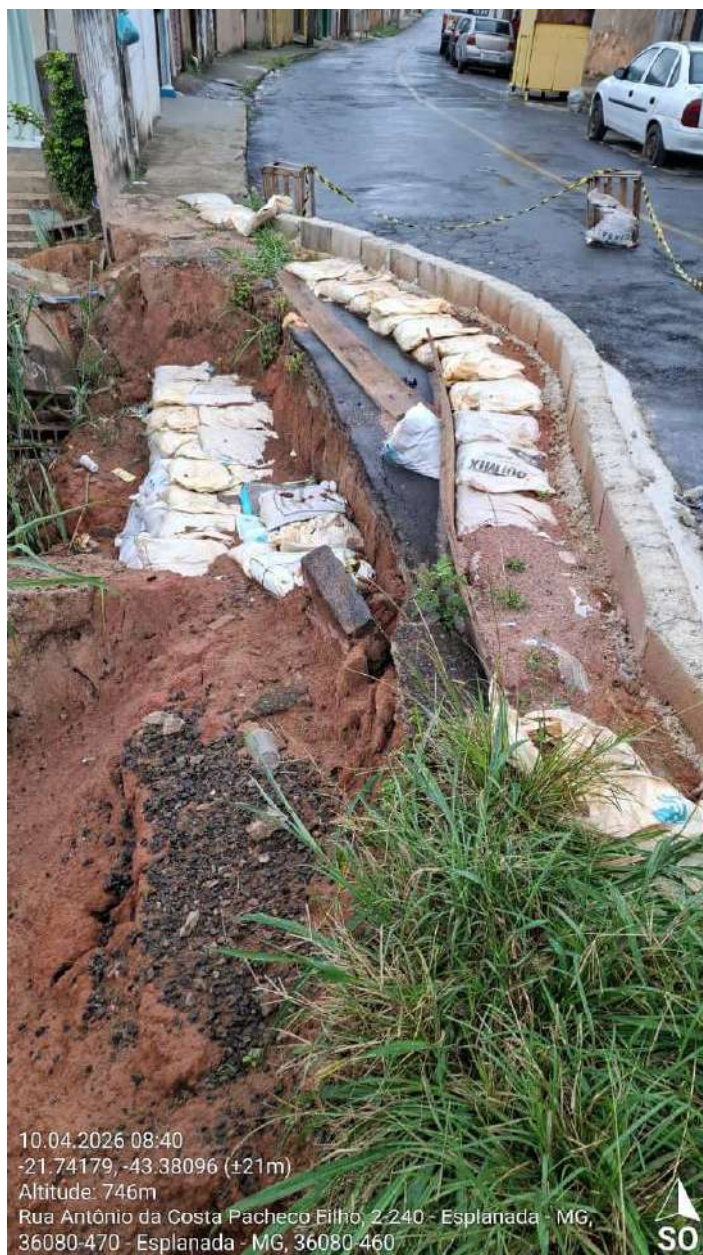
Figura 03 - Local da Intervenção: -21.741861, -43.380917 - Ponto acometido pelo escorregamento de solo do talude adjacente à via que veio a culminar no colapso de trecho da Rua Antônio da Costa Pacheco Filho.

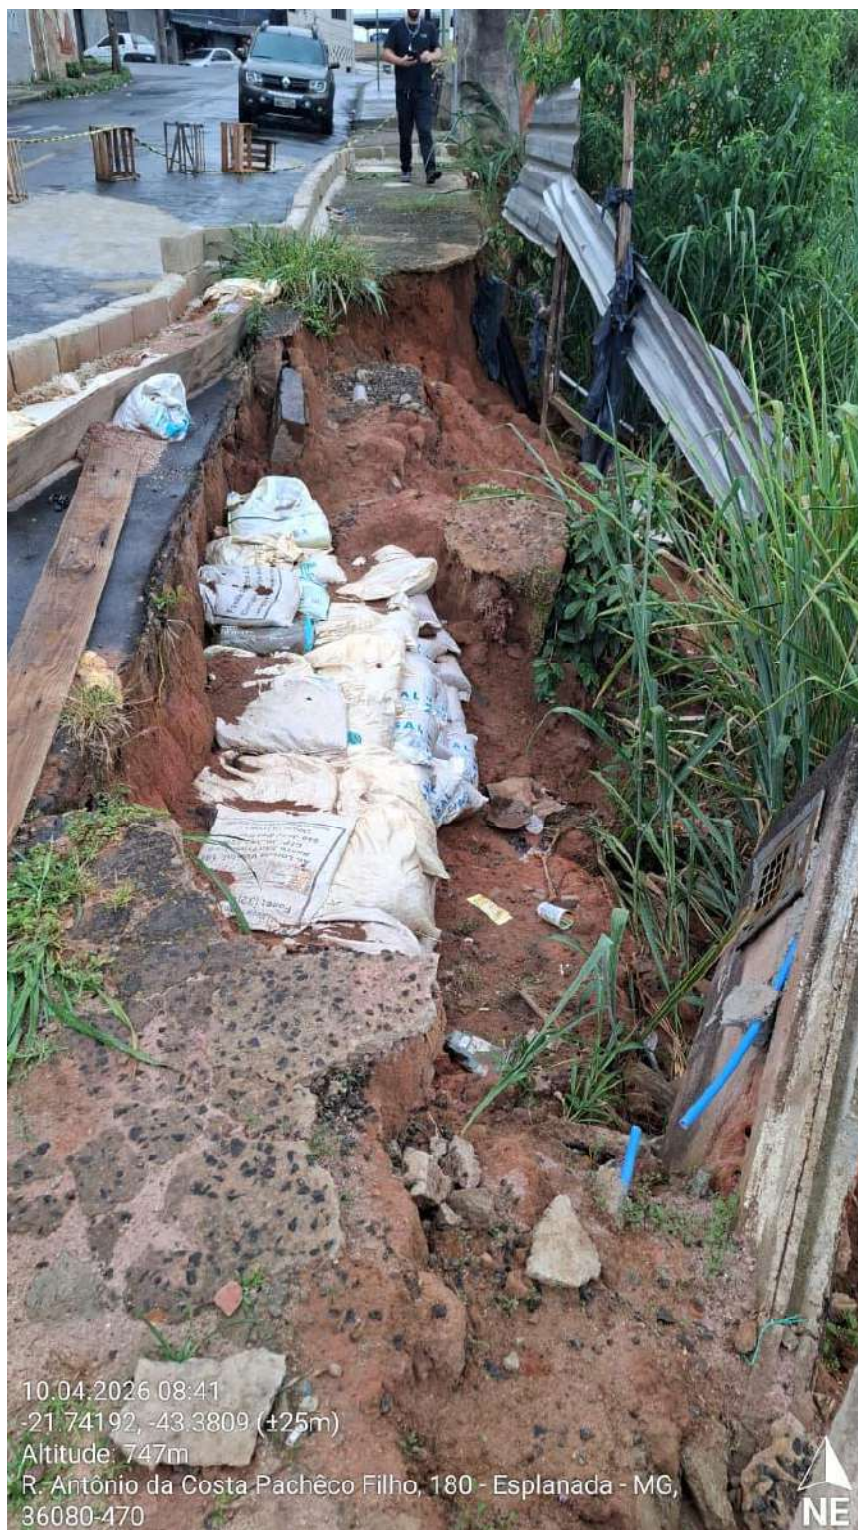
Figura 04 - Local da Intervenção: -21.741861, -43.380917 - Vista de outra perspectiva, especificamente no outro extremo da extensão do trecho acometido pelo deslizamento de solo do talude adjacente à Rua Antônio da Costa Pacheco Filho.

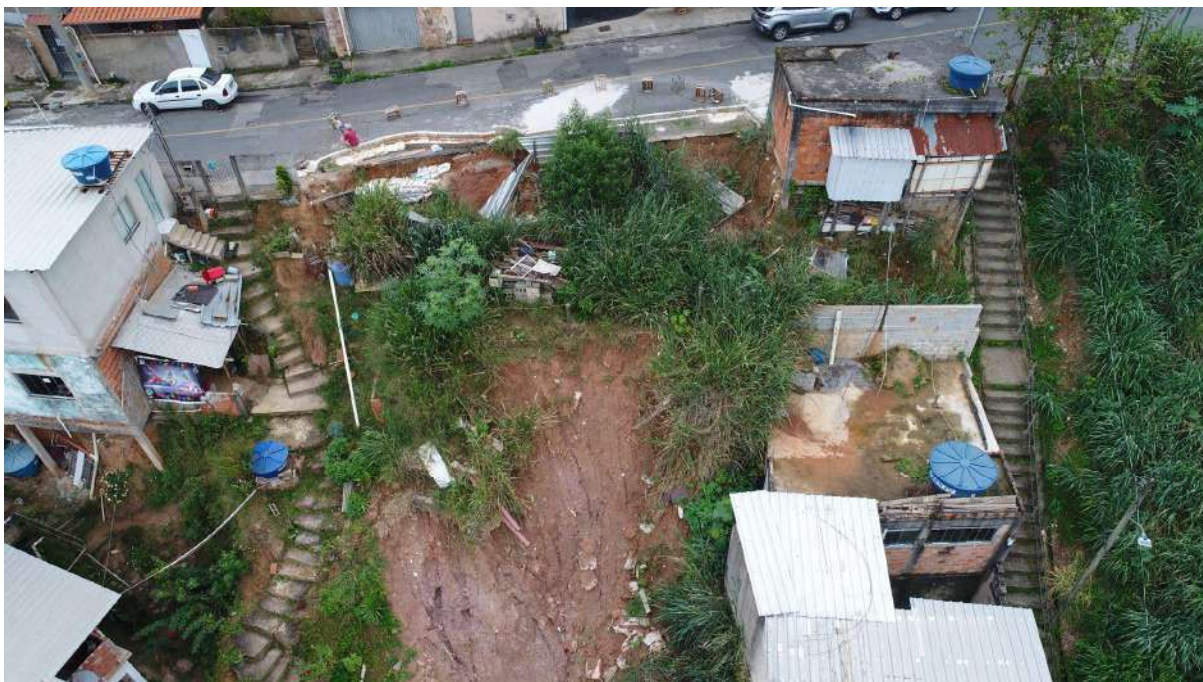
Figura 05 - Local da Intervenção:-21.741861, -43.380917 - Vista aérea, obtida com levantamento de drone, apontando a extensão do dano causado após ocorrência de deslizamento de solo no talude adjacente à via.

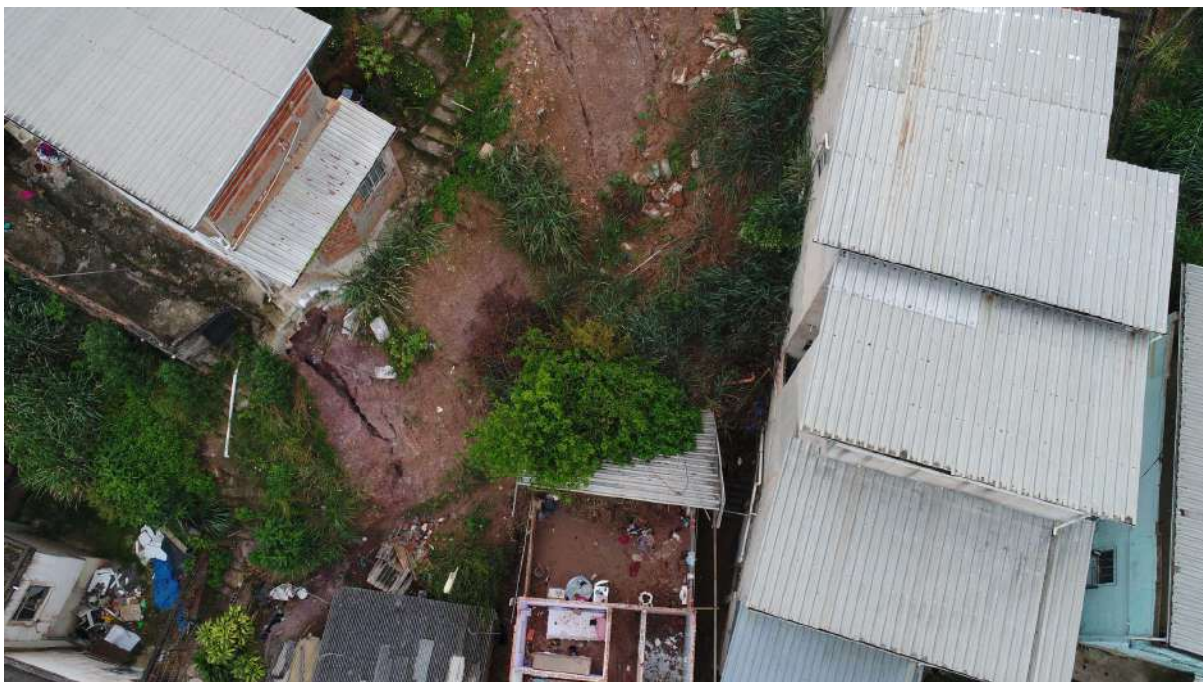
Figura 06 - Local da Intervenção. -21.741861, -43.380917- Vista aérea, obtida com levantamento de drone, onde é possível visualizar edificações lindeiras ao ponto acometido pelo deslizamento de solo do talude adjacente à via, que vieram a sofrer danos severos devido ao atingimento da massa de solo escorregada ou afetadas pelo mesmo evento.

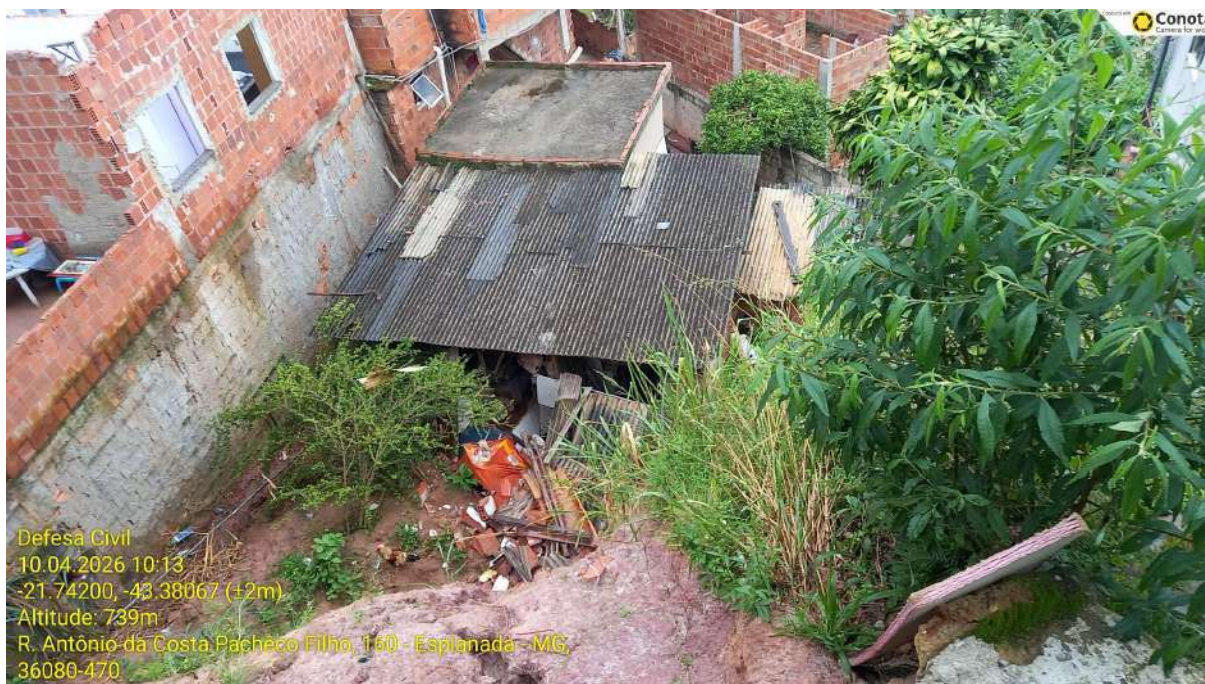
Figura 06 - Local da Intervenção. -21.741861, -43.380917- Edificação diretamente afetada pelo deslizamento de solo do talude adjacente à via Antônio da Costa Pacheco Filho, com a massa de solo ainda depositada junto à estrutura.

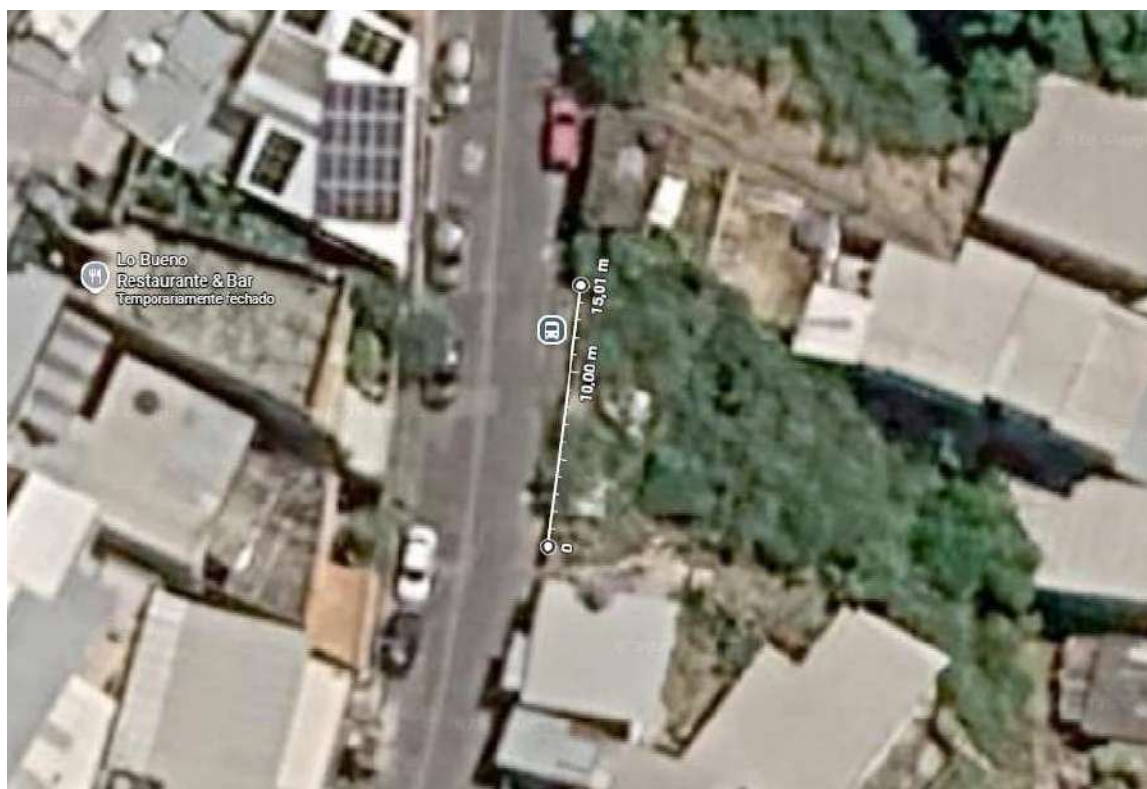
Figura 06 - Local da Intervenção. -21.741861, -43.380917- Extensão da área afetada.
