## LAUDO TÉCNICO – AV. BRASIL - BAIRRO: NOSSA SENHORA DE LOURDES

### Planejamento – Obras e Serviços de Engenharia - Lei 14.133/2021

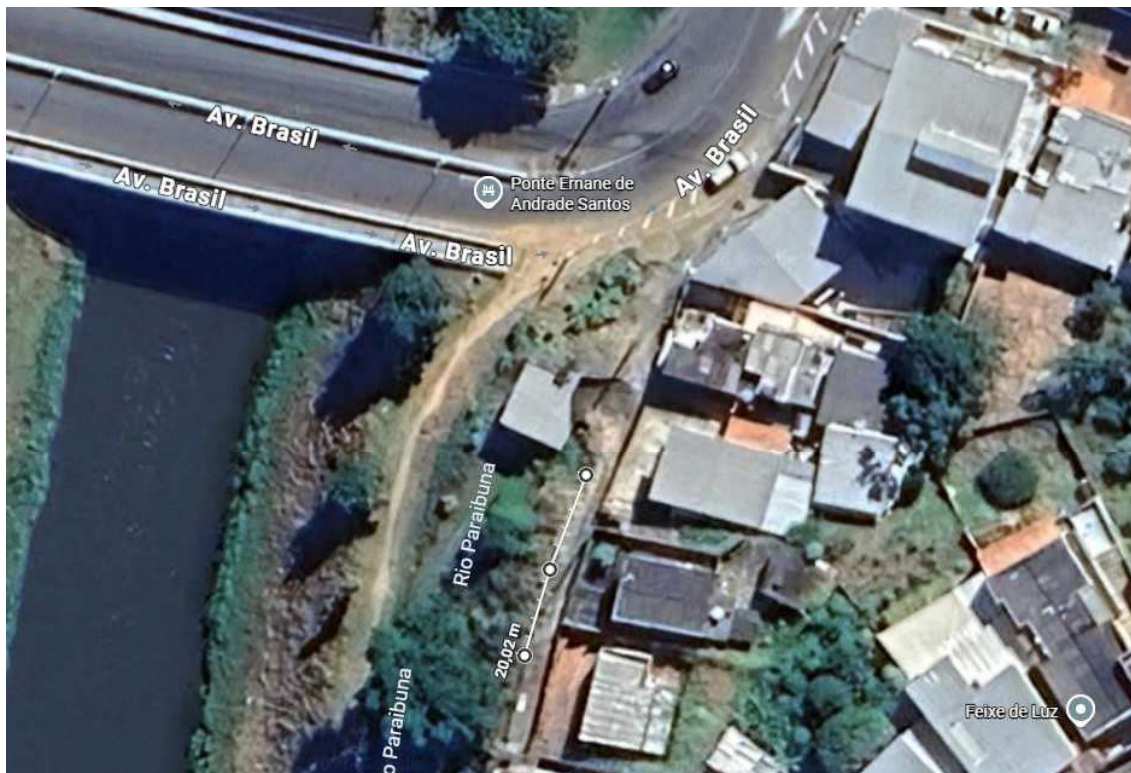
**Figura 1** - Mapa com a área alvo da intervenção onde houve colapso de parte do pavimento da travessa em concreto armado e consequente instabilização de trecho da via alvo do laudo após movimento de massa, com a extensão da área afetada demarcada na imagem obtida a partir do *Google Maps*.

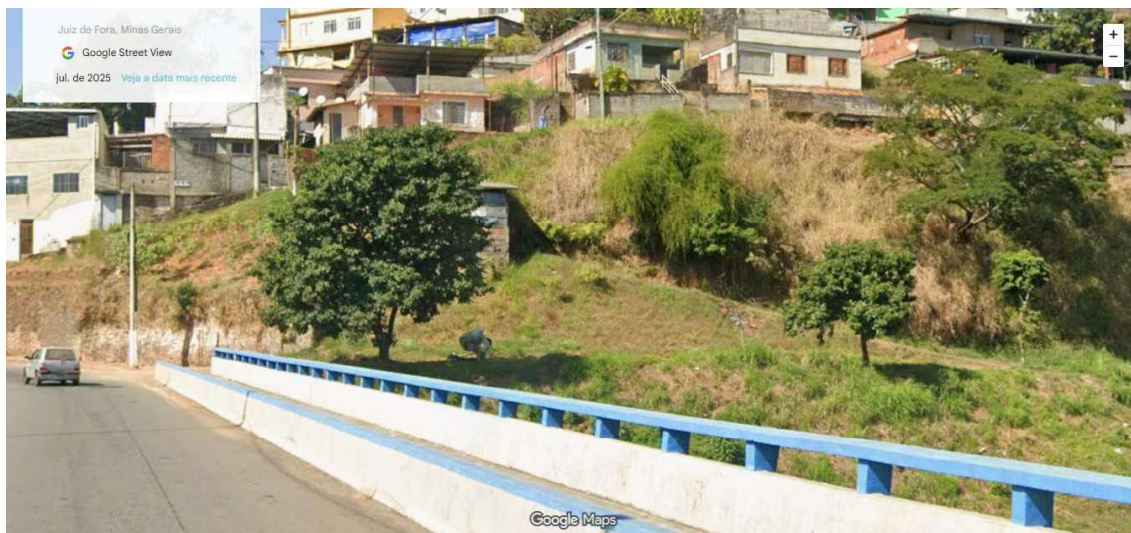
**Figura 2** - Imagem obtida com auxílio da plataforma *Google Street View* - Av. Brasil, no Bairro Nossa Senhora de Lourdes. É possível nessa imagem ver que a via, configurada na travessa pública, se encontrava em condição íntegra antes da deflagração do desastre, após as intensas chuvas que acometeram o município de Juiz de Fora em 23 de fevereiro.

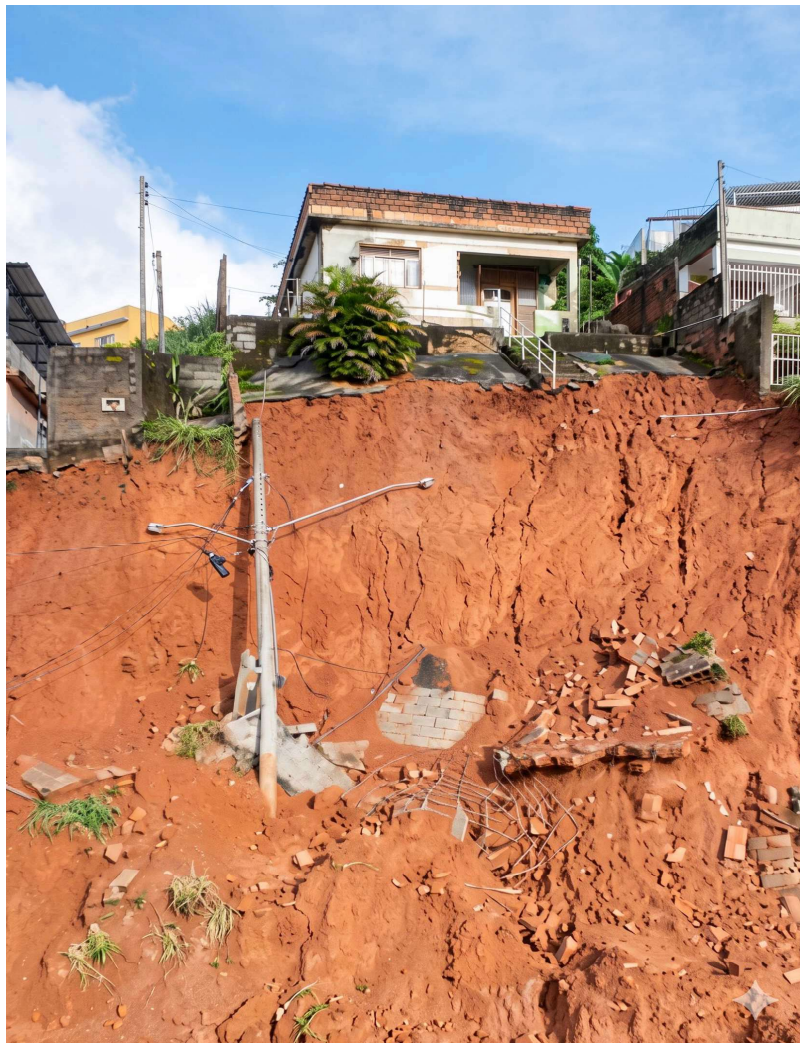
**Figura 3** - Local de Intervenção: -21.768457, -43.329645 - Imagem aérea oriunda de levantamento com drone no trecho afetado e com imagem melhorada através de Inteligência Artificial visto a má qualidade da imagem original, onde é possível visualizar a cicatriz decorrente do deslizamento de solo do talude adjacente à travessa, inclusive com um poste de energia deslocado e transportado para jusante de seu ponto de origem.

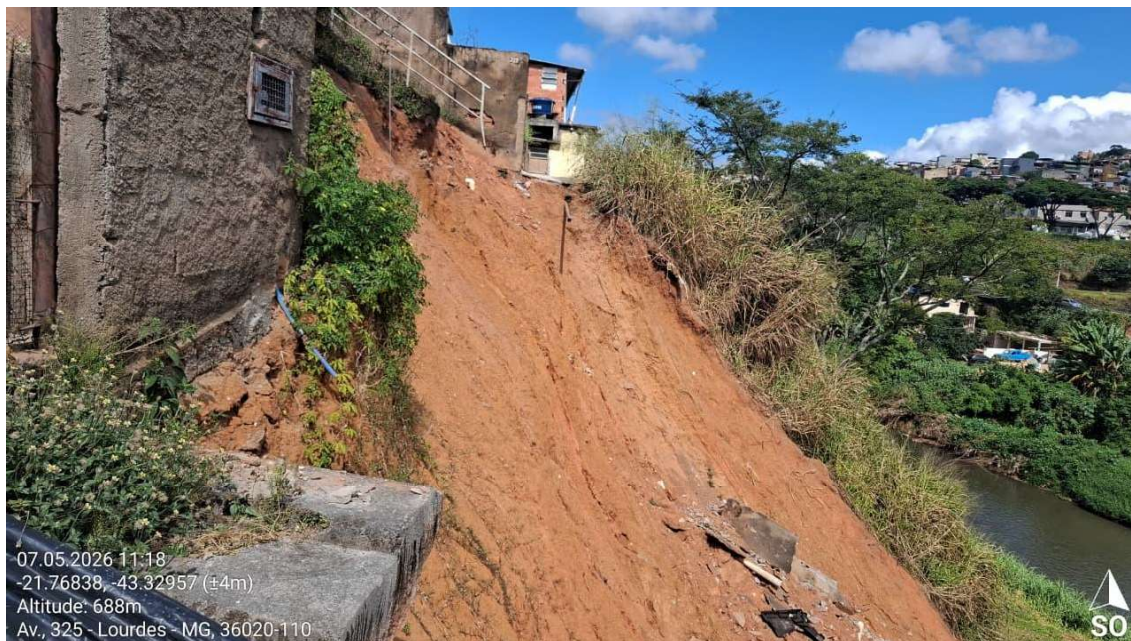
**Figura 4** - Local de intervenção: -21.768457, -43.329645 - Trecho seccionado, pertencente a travessa, com a destruição do restante da estrutura pertencente ao acesso, após o deslizamento de solo do talude adjacente à via.

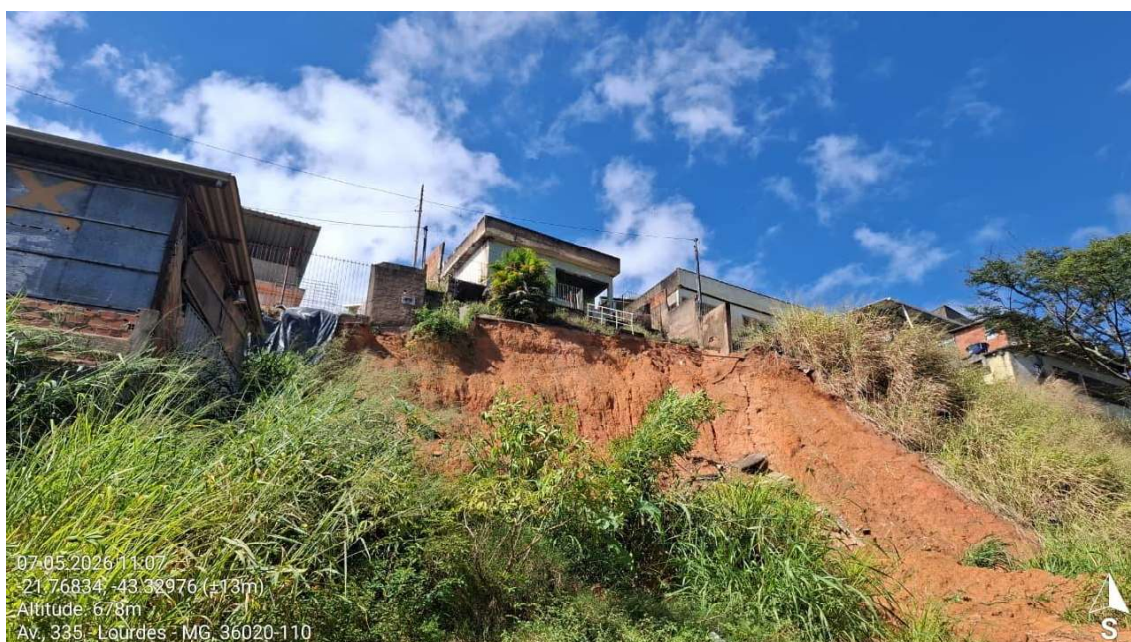
**Figura 5** - Local de intervenção: -21.768457, -43.329645 - Vista de outra perspectiva, em nível inferior à travessa, do trecho afetado pelo deslizamento de solo do talude adjacente à via, com colapso total do trecho da travessa configurada em uma escadaria (escadão) pública.

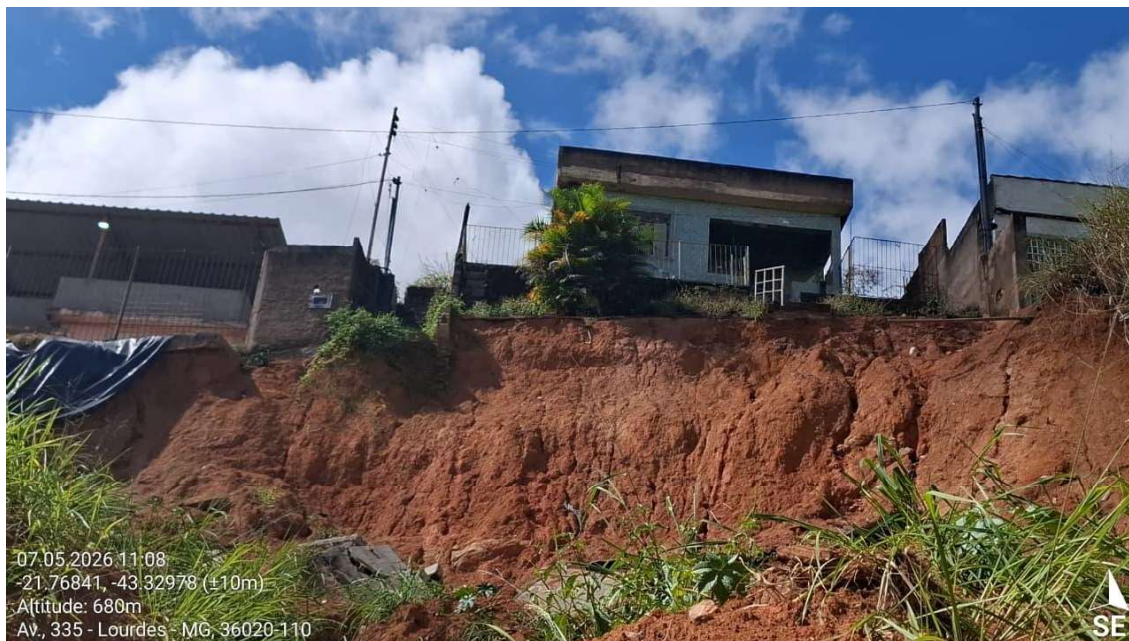
**Figura 6** - Local de intervenção: -21.768457, -43.329645 - Perspectiva mais frontal do trecho acometido pelo deslizamento de solo do talude adjacente à via, com destruição de parte da referida travessa e danos parciais à edificação situada a montante do acesso, aqui tratado.
