## LAUDO TÉCNICO – RUA PRIMEIRA VITÓRIA

### Planejamento – Obras e Serviços de Engenharia - Lei 14.133/2021

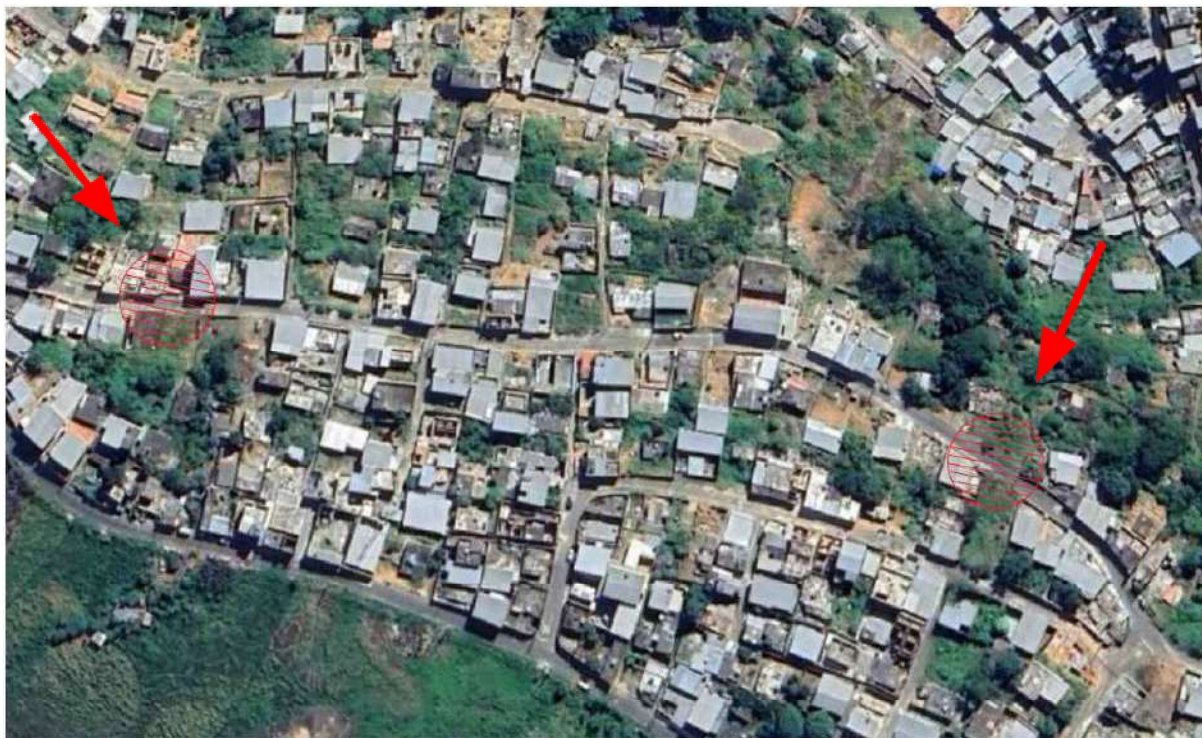
Figura 01 - Local da Intervenção: -21.778645, -43.309502 - Discriminação dos 2 trechos afetados em decorrência dos deslizamentos de solo dos taludes adjacentes a rua Primeira Vitória após intensas chuvas que acometem o município no dia 23 de fevereiro de 2026.

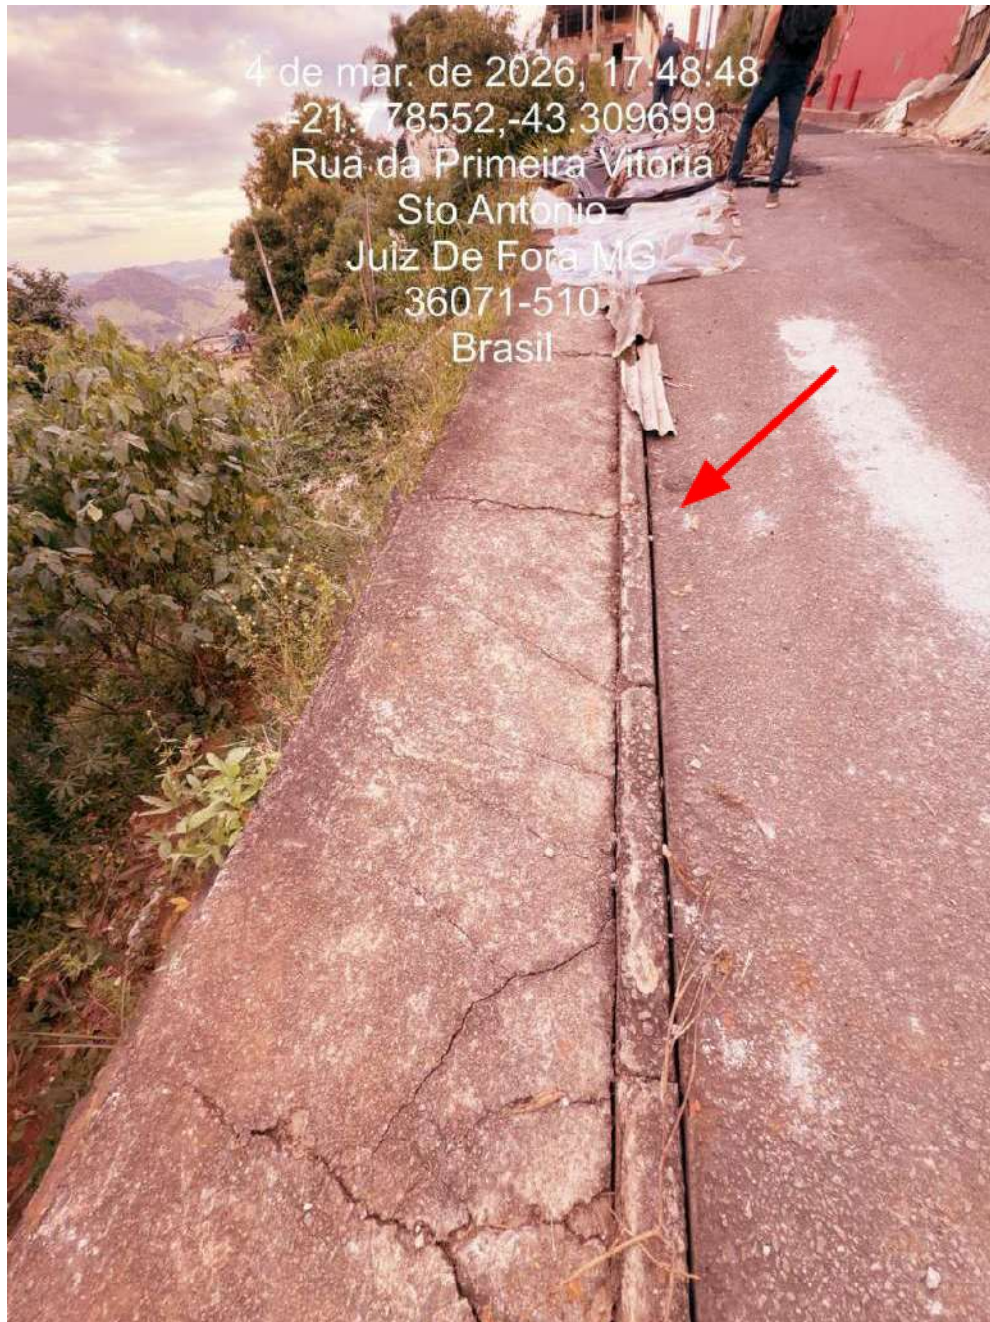
Figura 01 - Local da Intervenção: -21.778645, -43.309502 - Trecho 1: Descolamento do passeio público próximo ao trecho acometido com o deslizamento de solo do talude adjacente à via, com presença de abatimento já no passeio público.

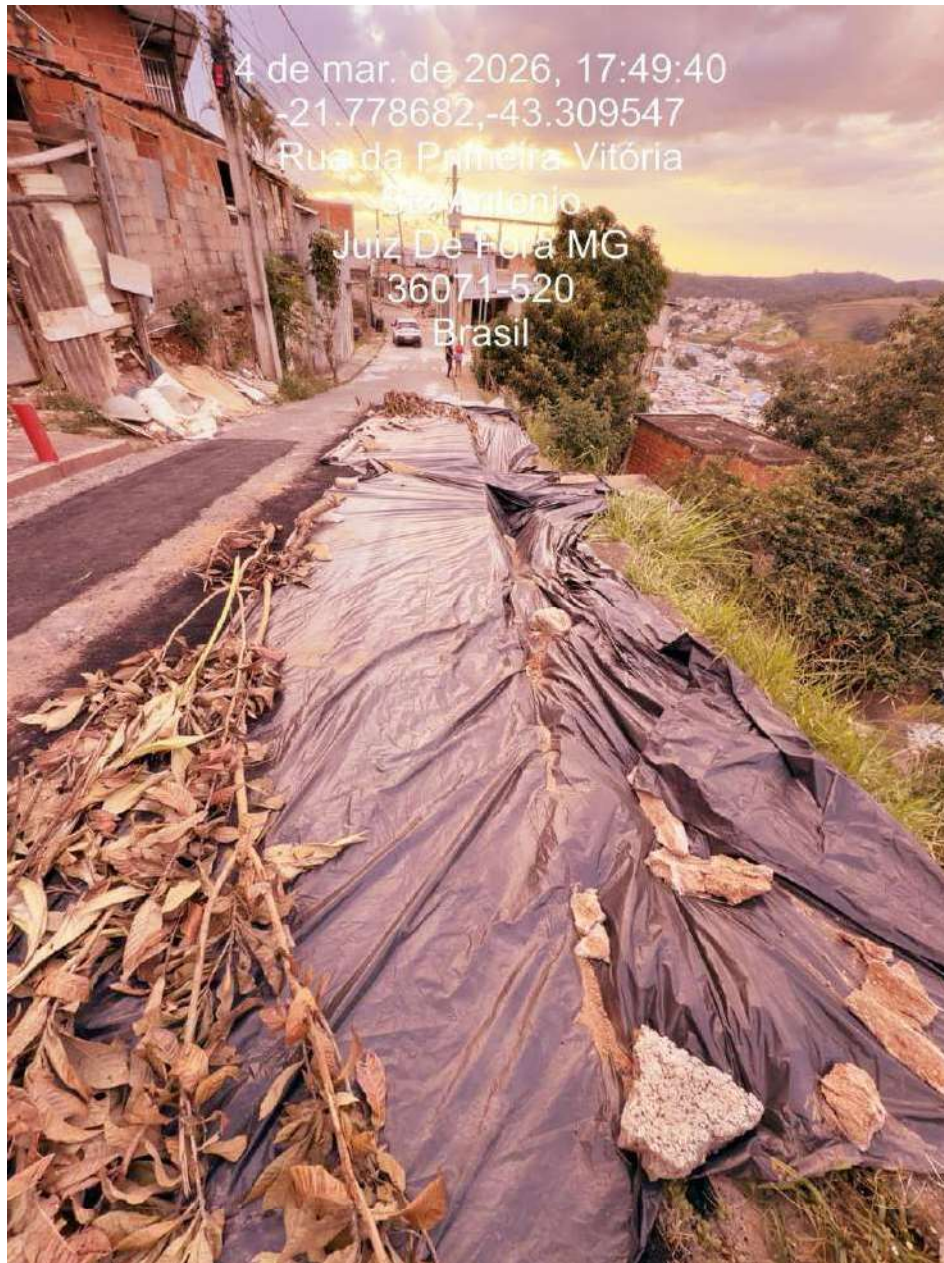
Figura 02 - Local da Intervenção: -21.778645, -43.309502 - Trecho 1: Ponto do primeiro trecho onde ocorreu o deslizamento de solo do talude adjacente à via com colapso total do passeio público e danos parciais a via com diminuição da sua largura efetiva. O local consta protegido com lona plástica para mitigar a evolução do cenário para novos deslizamentos.

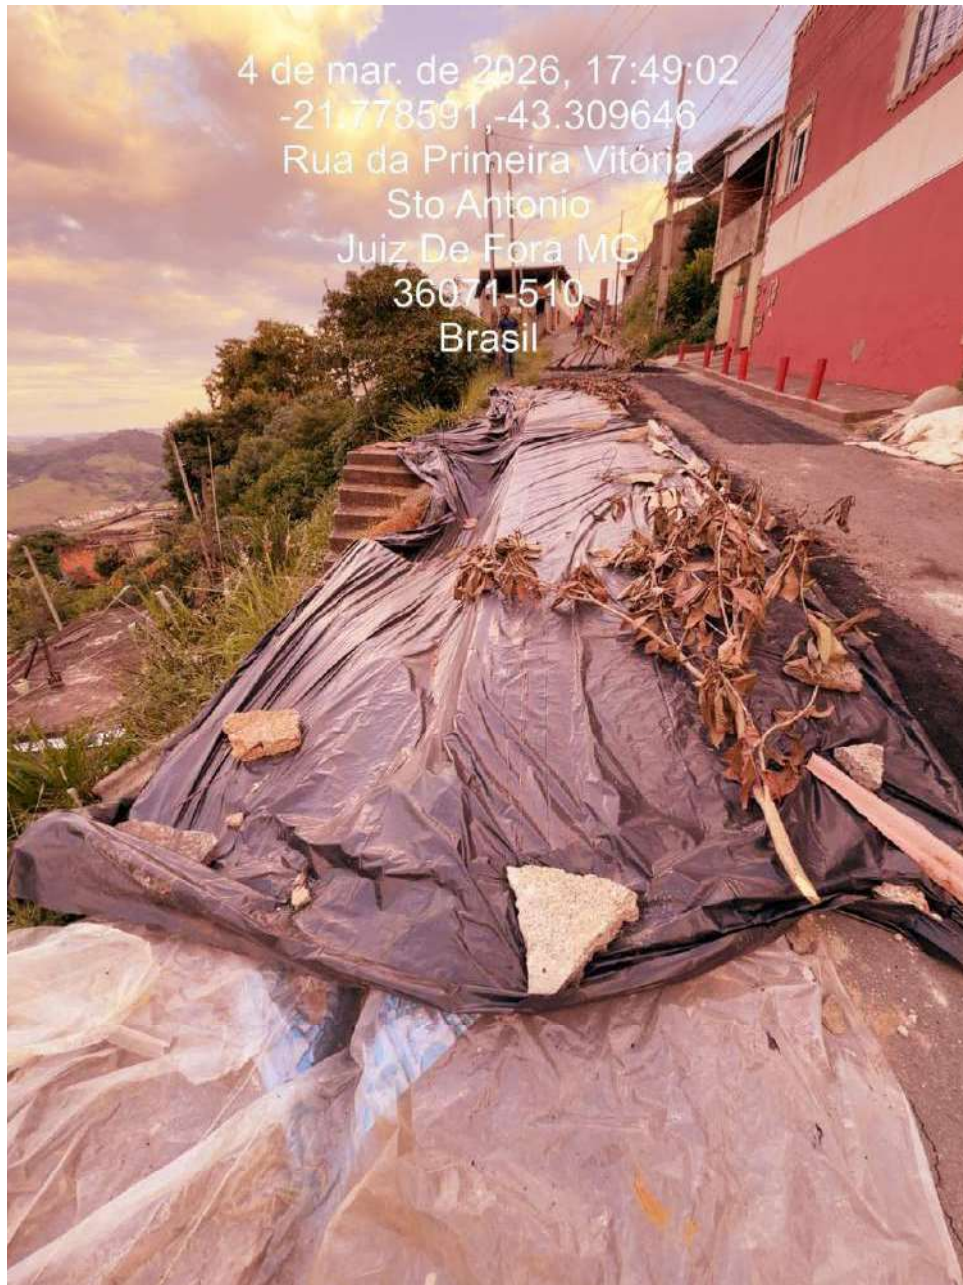
Figura 03 - Local da Intervenção: -21.778645, -43.309502 - Trecho 1: Segundo ponto de vista, do primeiro trecho da rua Primeira Vitória, onde ocorreu deslizamento de solo do talude adjacente à via com colapso total do passeio público e danos parciais a via, causando sua instabilização.

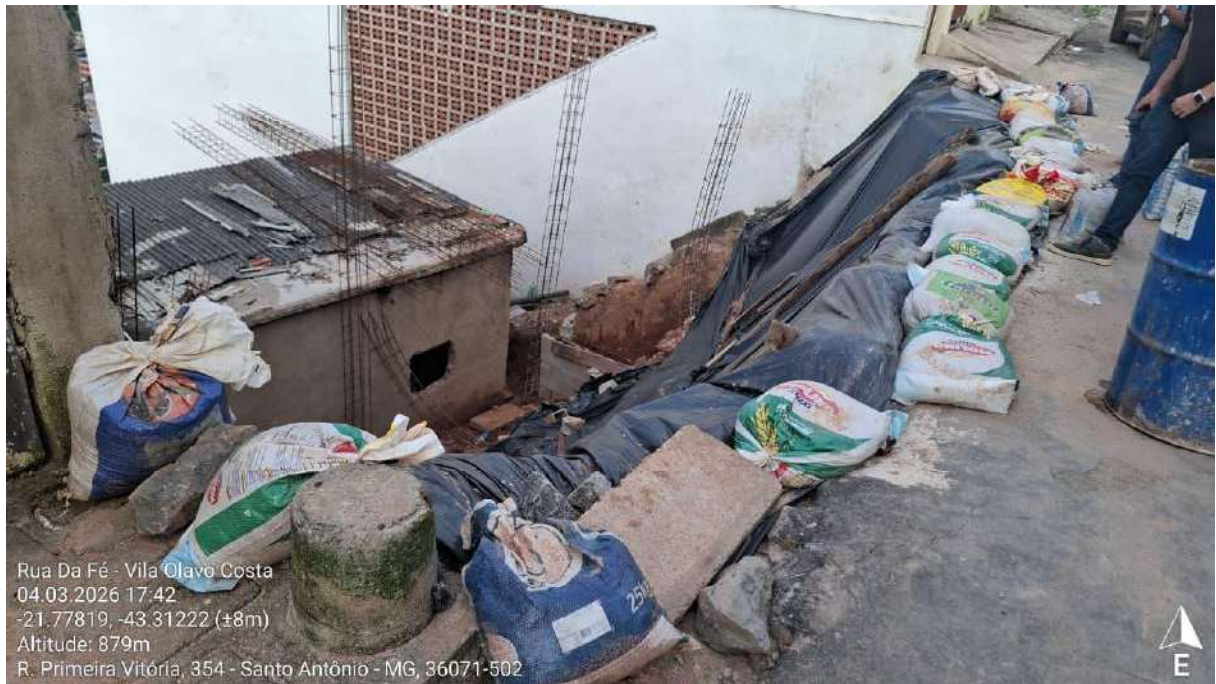
Figura 04 - Local da Intervenção: -21.778172, -43.312179 - Trecho 2: Segundo trecho acometido pelos deslizamentos de solo que ocorreram nos taludes adjacentes a via Primeira Vitória após intensas chuvas que acometeram o município de Juiz de Fora no dia 23 de fevereiro de 2026, com danos parciais a via e estreitamento deste trecho com diminuição da largura efetiva da via.

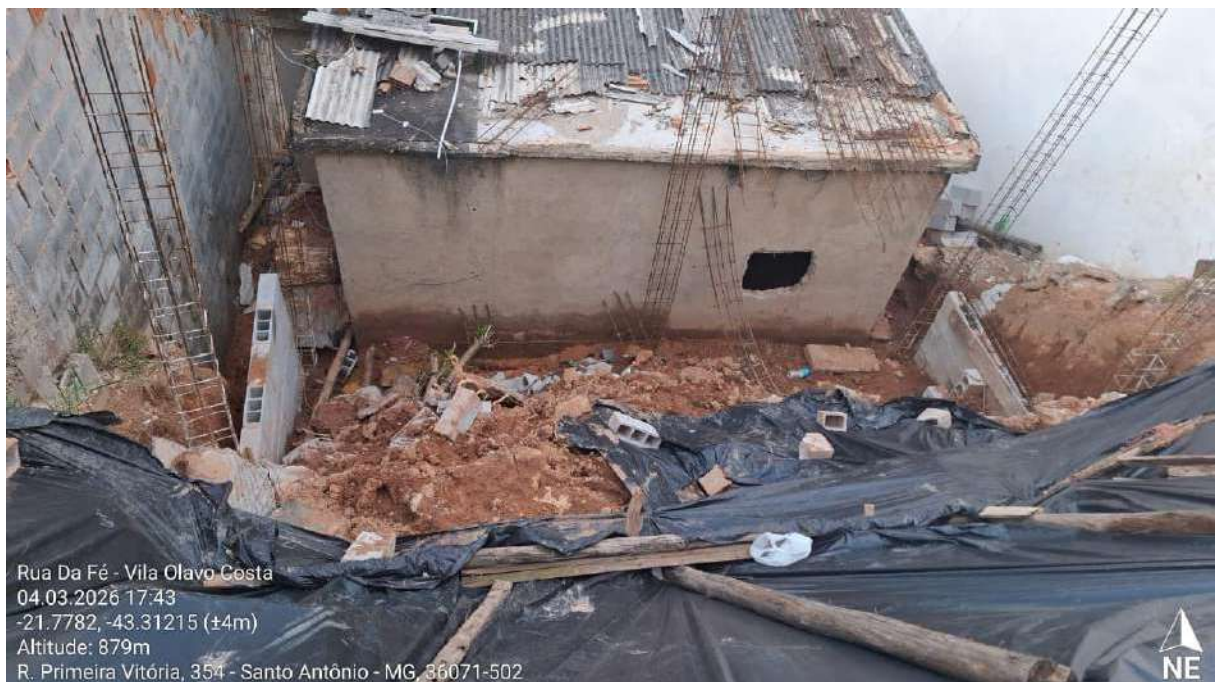
Figura 04 - Local da Intervenção: -21.778172, -43.312179 - Trecho 2: Edificação situada mais abaixo na encosta, diretamente atingida pelo deslizamento de solo, com danos parciais.

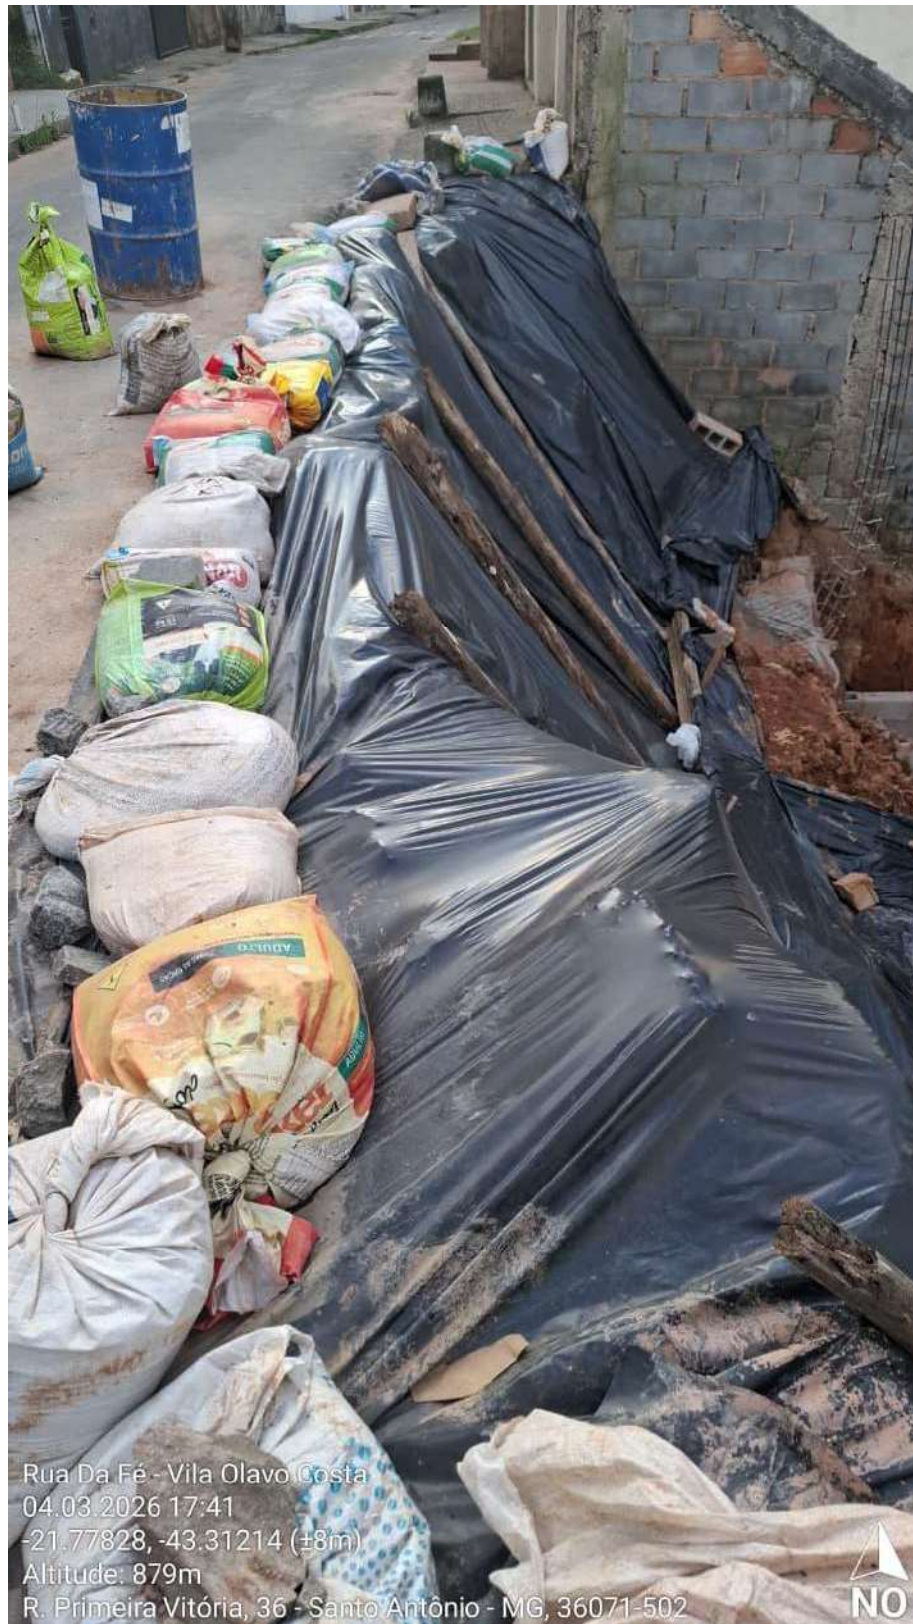
Figura 05 - Local da Intervenção: -21.778172, -43.312179 - Trecho 2: Estreitamento da pista devido a colapso de parte do pavimento em decorrência do movimento de massa ocorrido no dia 23 de fevereiro devido as intensas chuvas que acometeram o município no dia 23 de fevereiro de 2026. O local consta protegido com lona plástica para minimizar uma possível o evolução do cenário.
