## **LAUDO TÉCNICO – RUA COSSETE DE ALENCAR**

### **Planejamento – Obras e Serviços de Engenharia - Lei 14.133/2021**

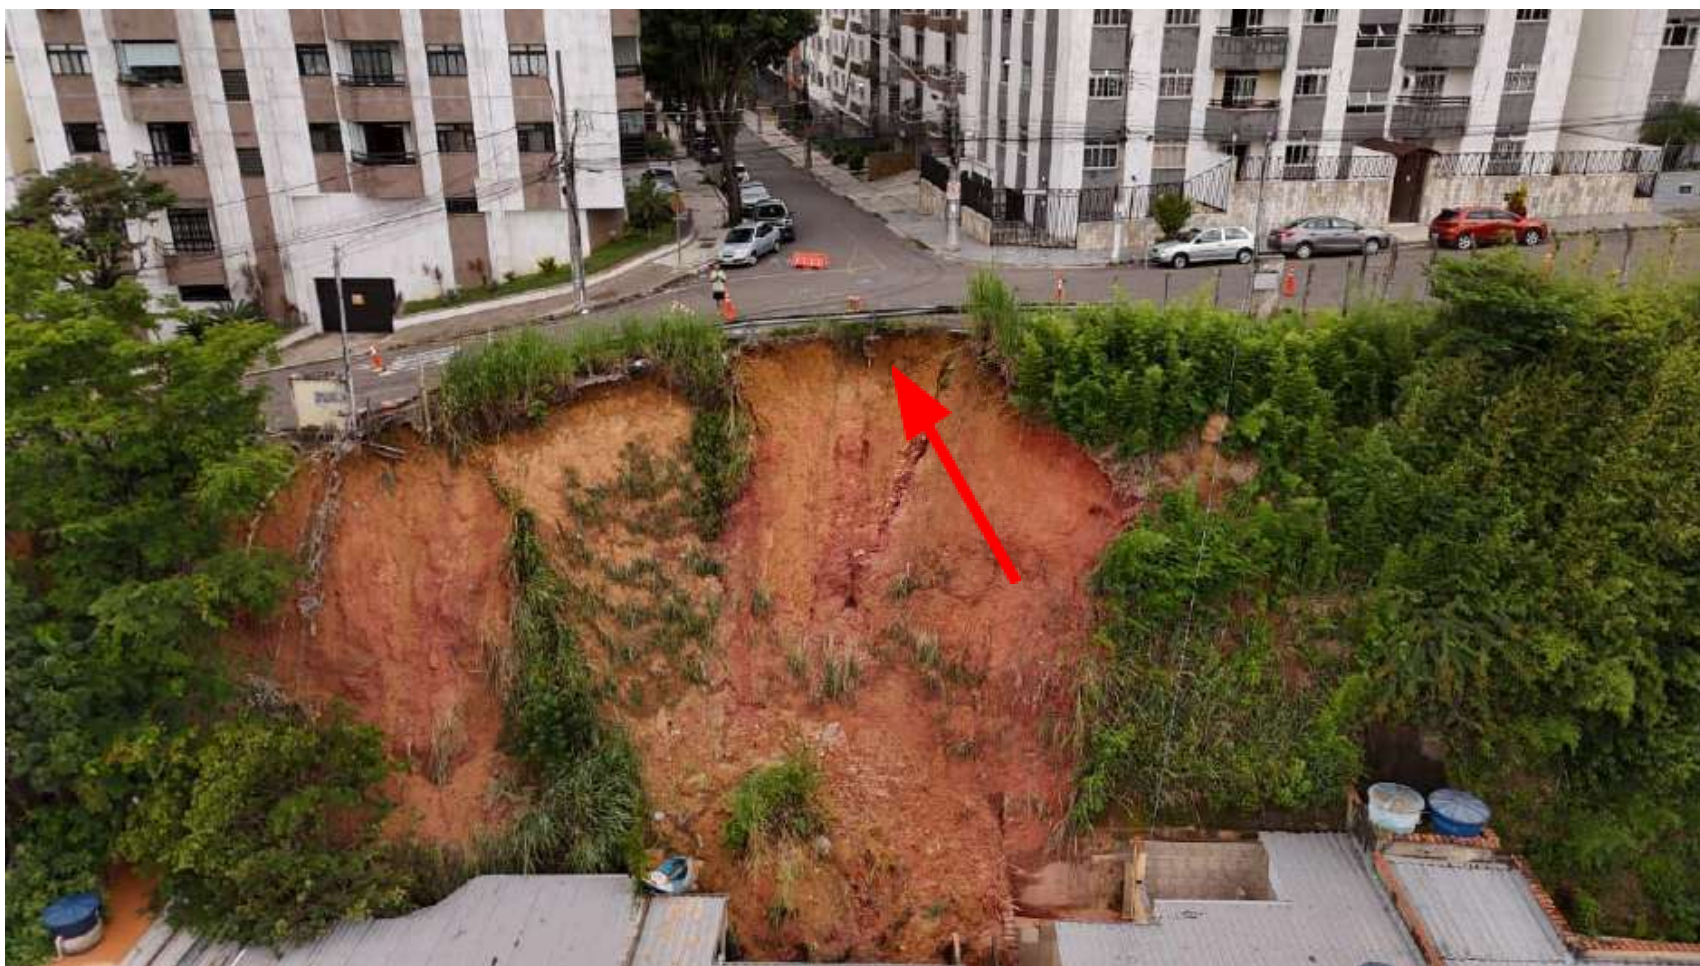
Figura 01 - Local da Intervenção: -21.750122, -43.353413 - Vista frontal no local onde ocorreu o deslizamento de solo em decorrência das intensas chuvas que acometeram o município no dia 23 de fevereiro de 2026, com solo socavado na base do pavimento.

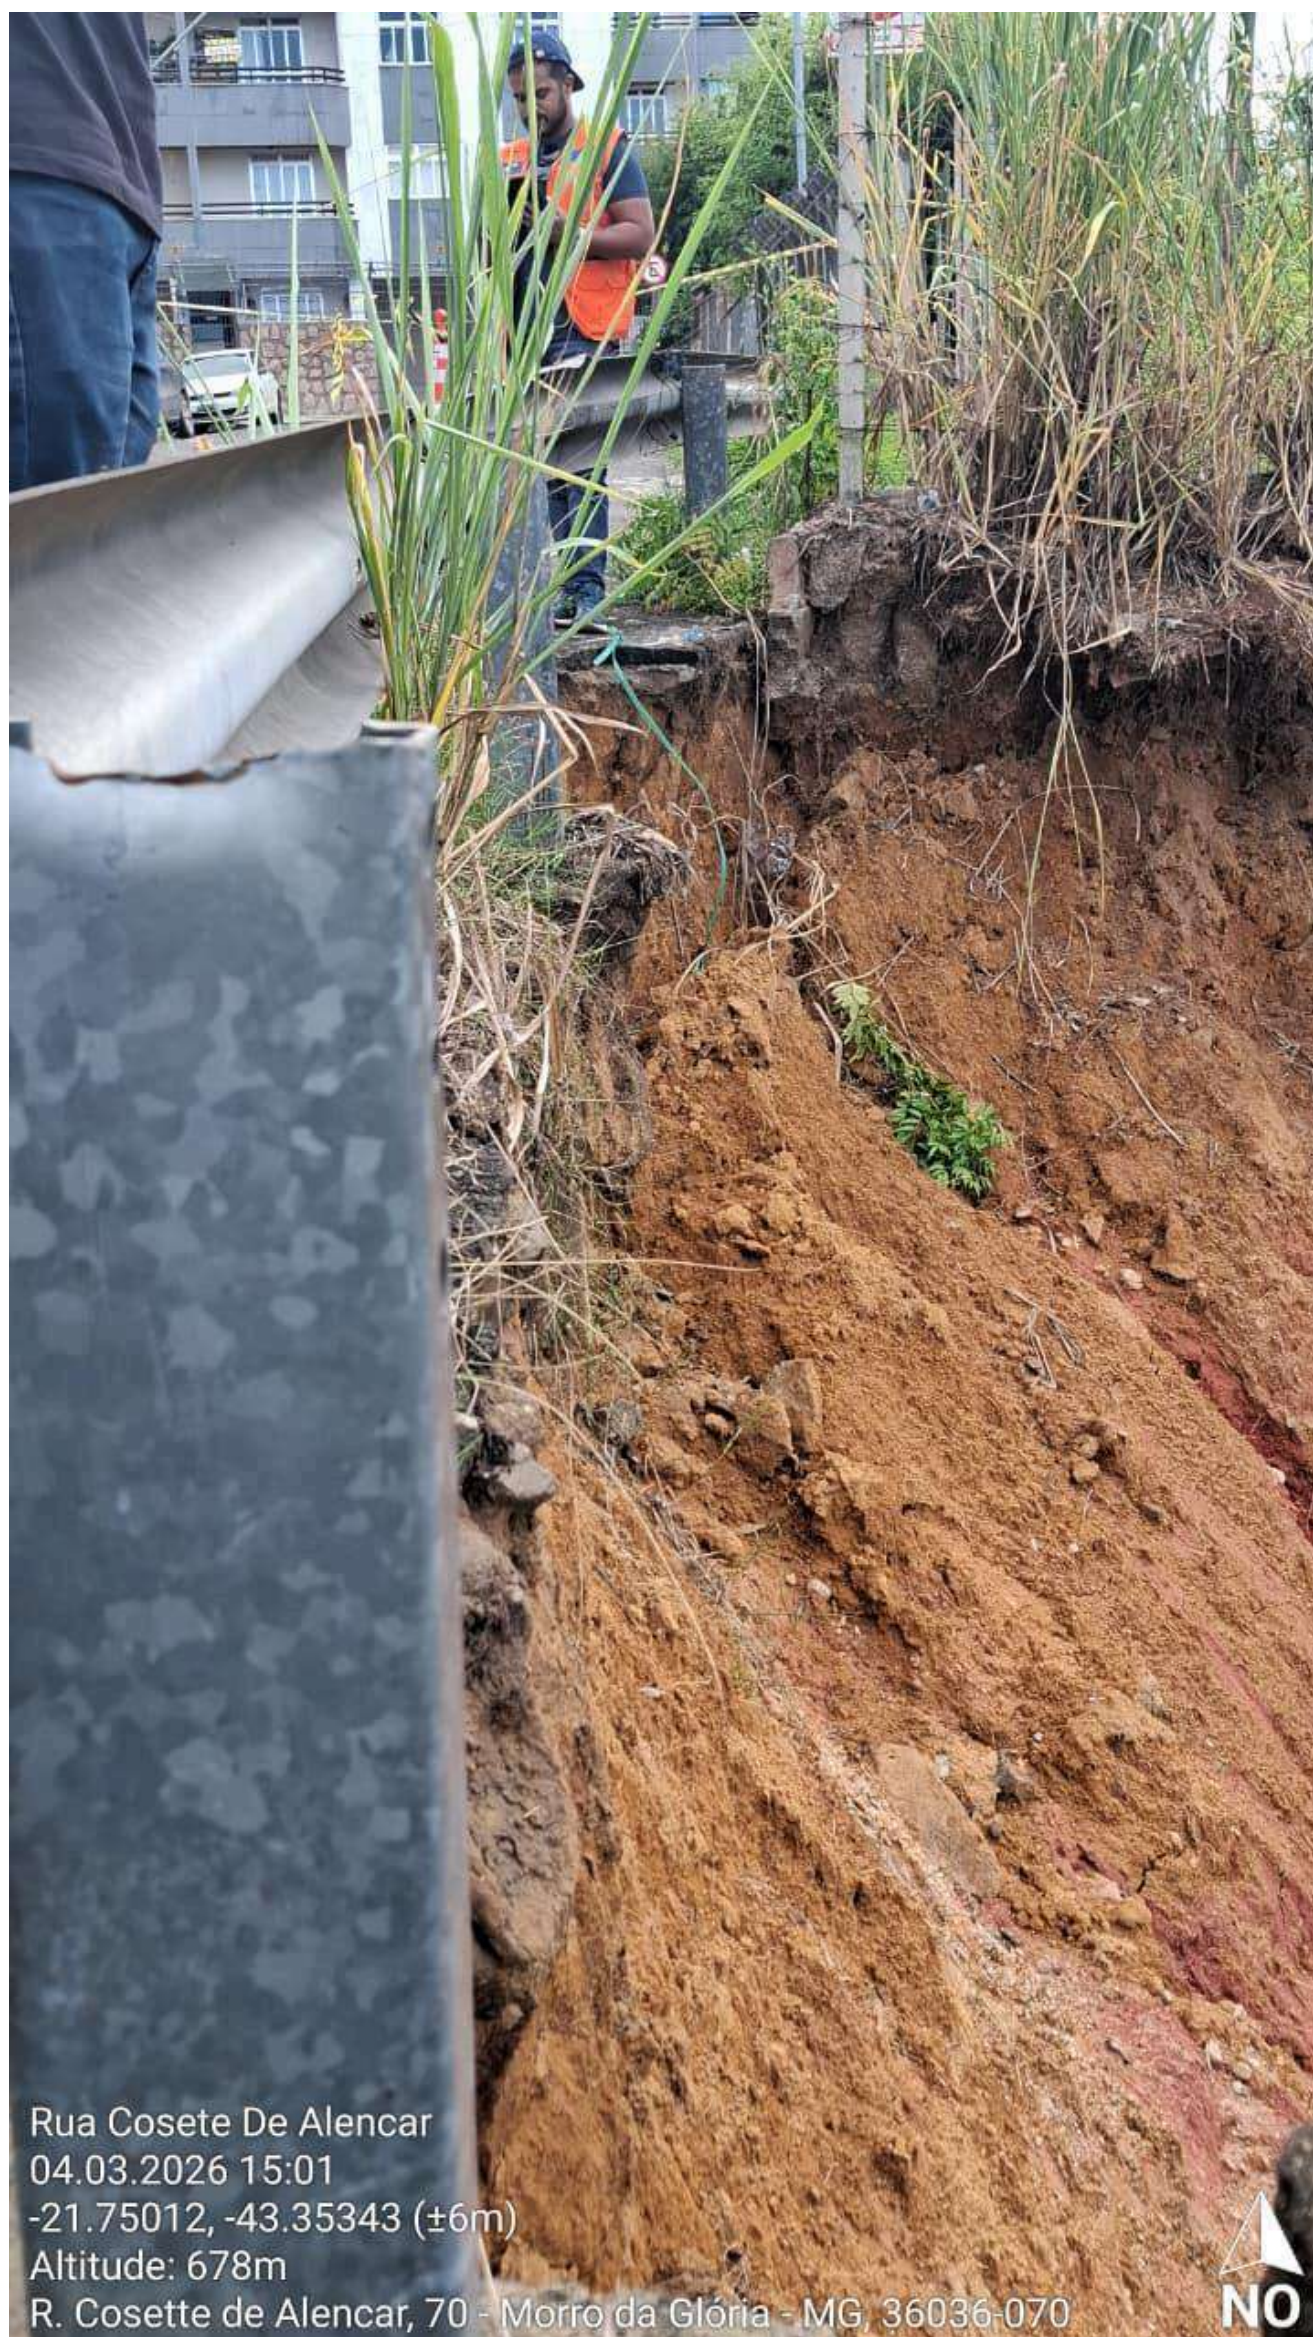
Figura 02 - Local da Intervenção: -21.750122, -43.353413 - Ponto com pavimento danificado e da defesa metálica na iminência de colapso em decorrência do movimento de massa ocorrido na área.

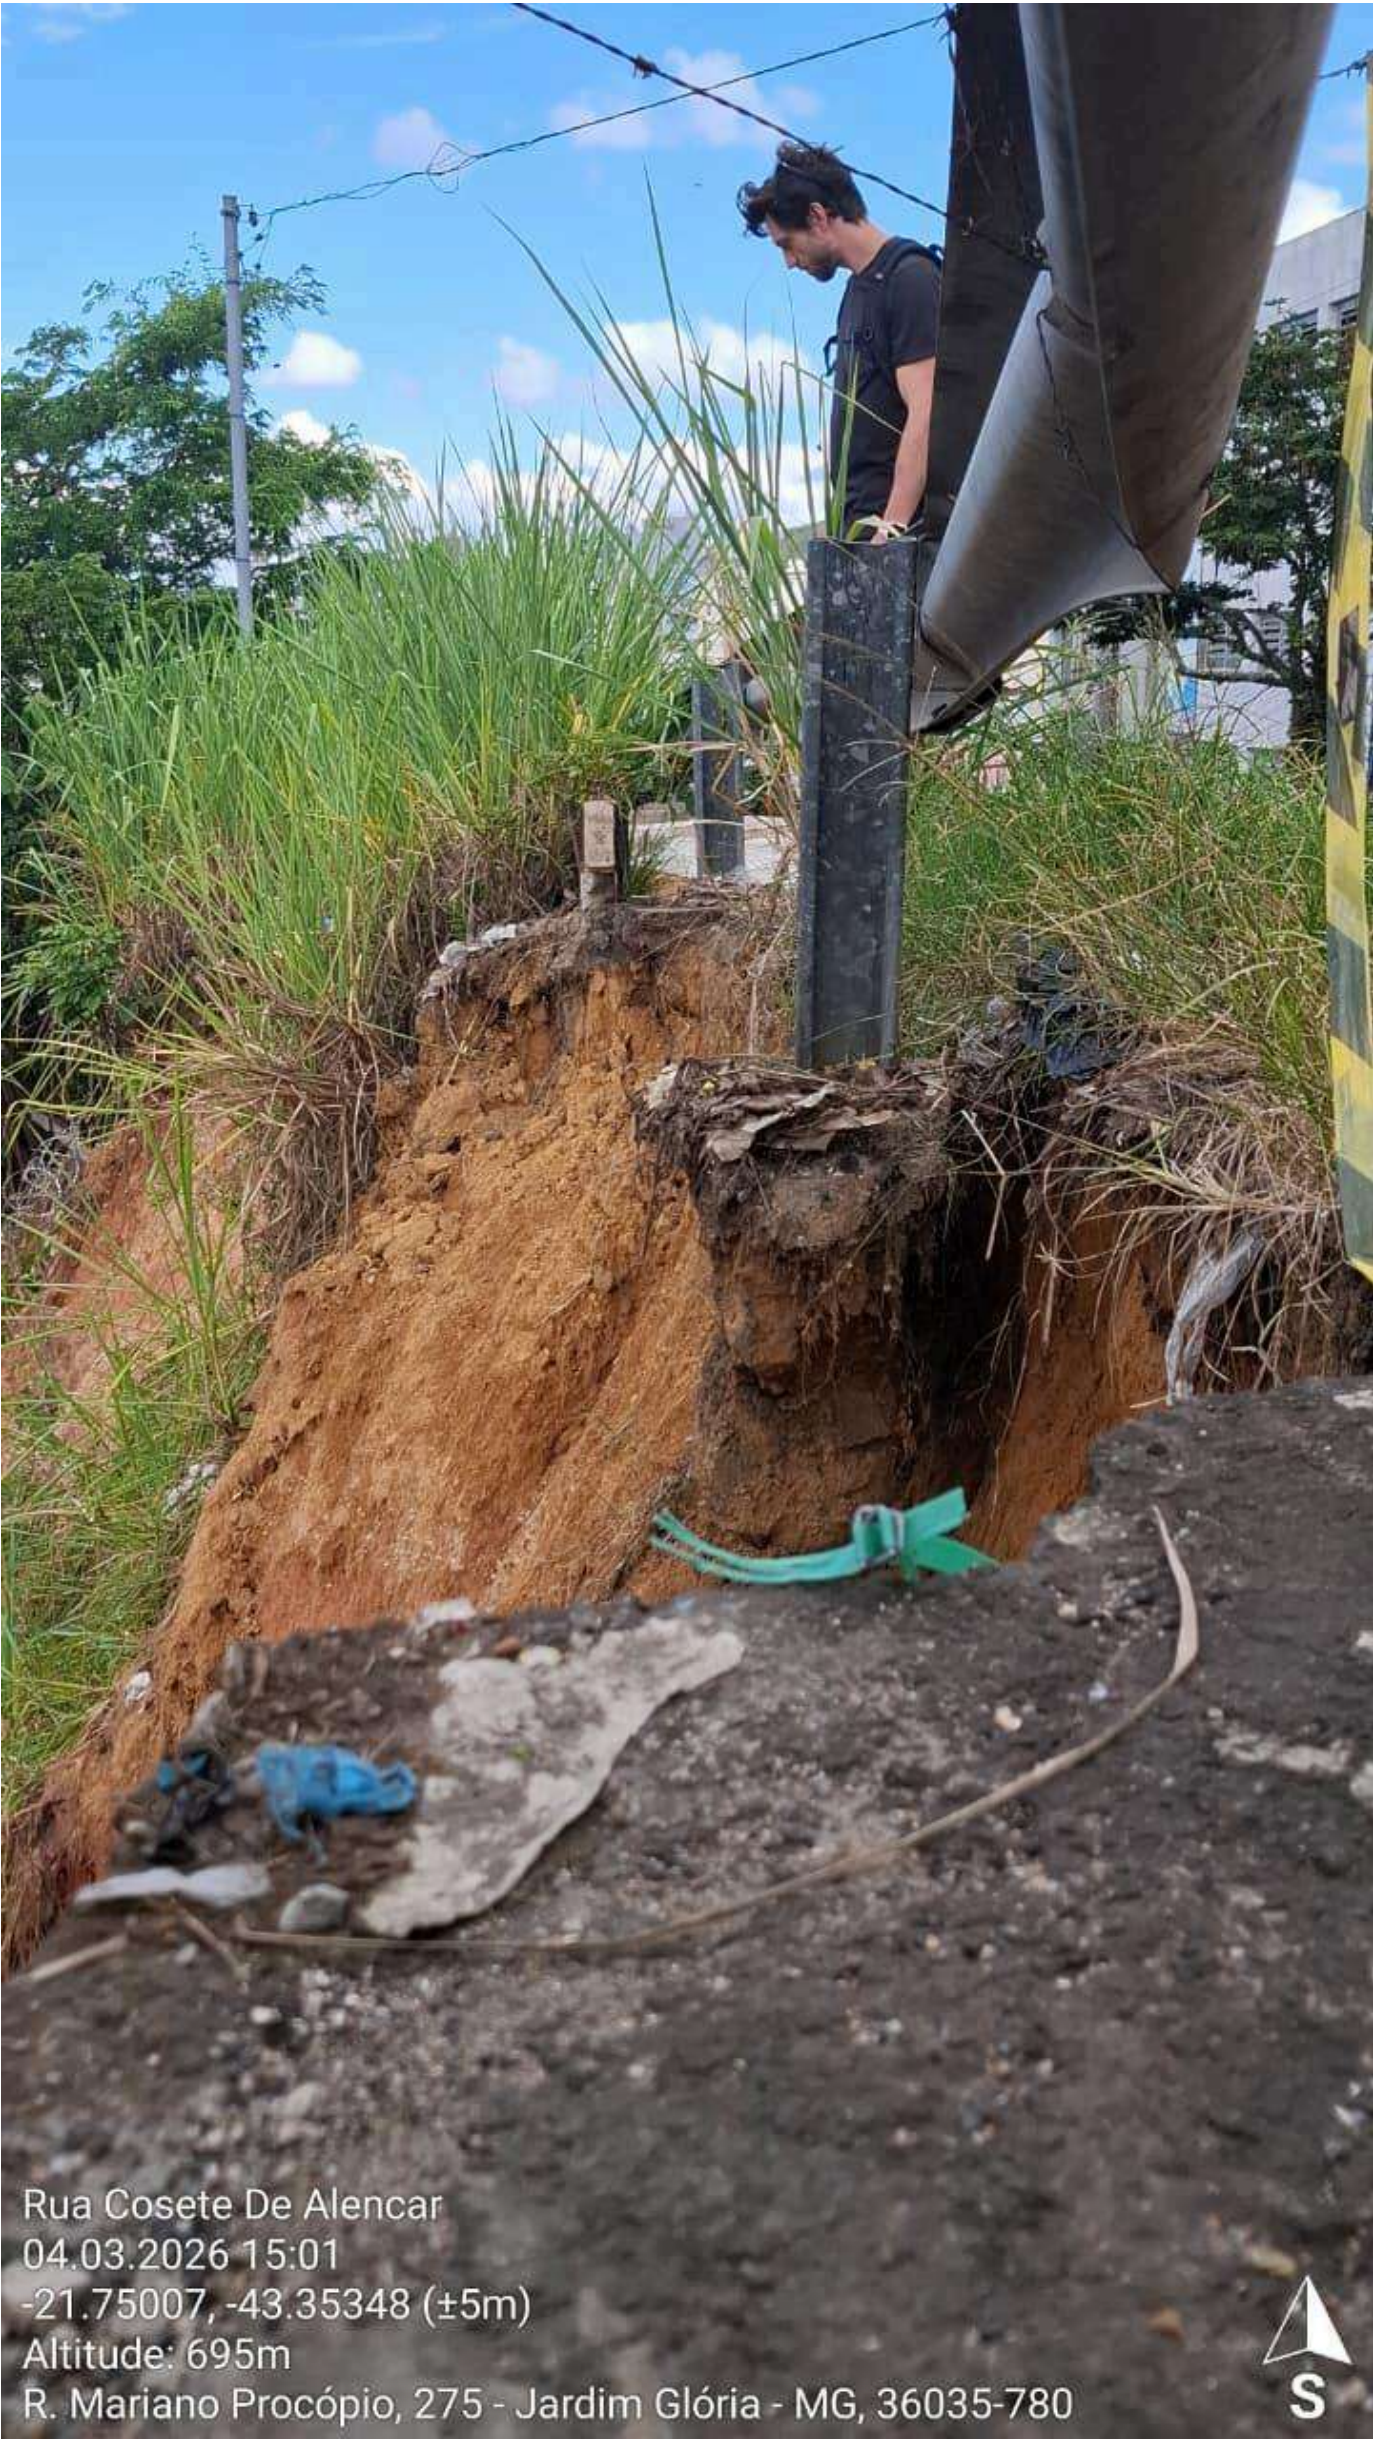
Figura 03 - Local da Intervenção: -21.750122, -43.353413 - Segundo ponto de vista do pavimento danificado e da defesa metálica na iminência de colapso em decorrência do movimento de massa ocorrido na área.

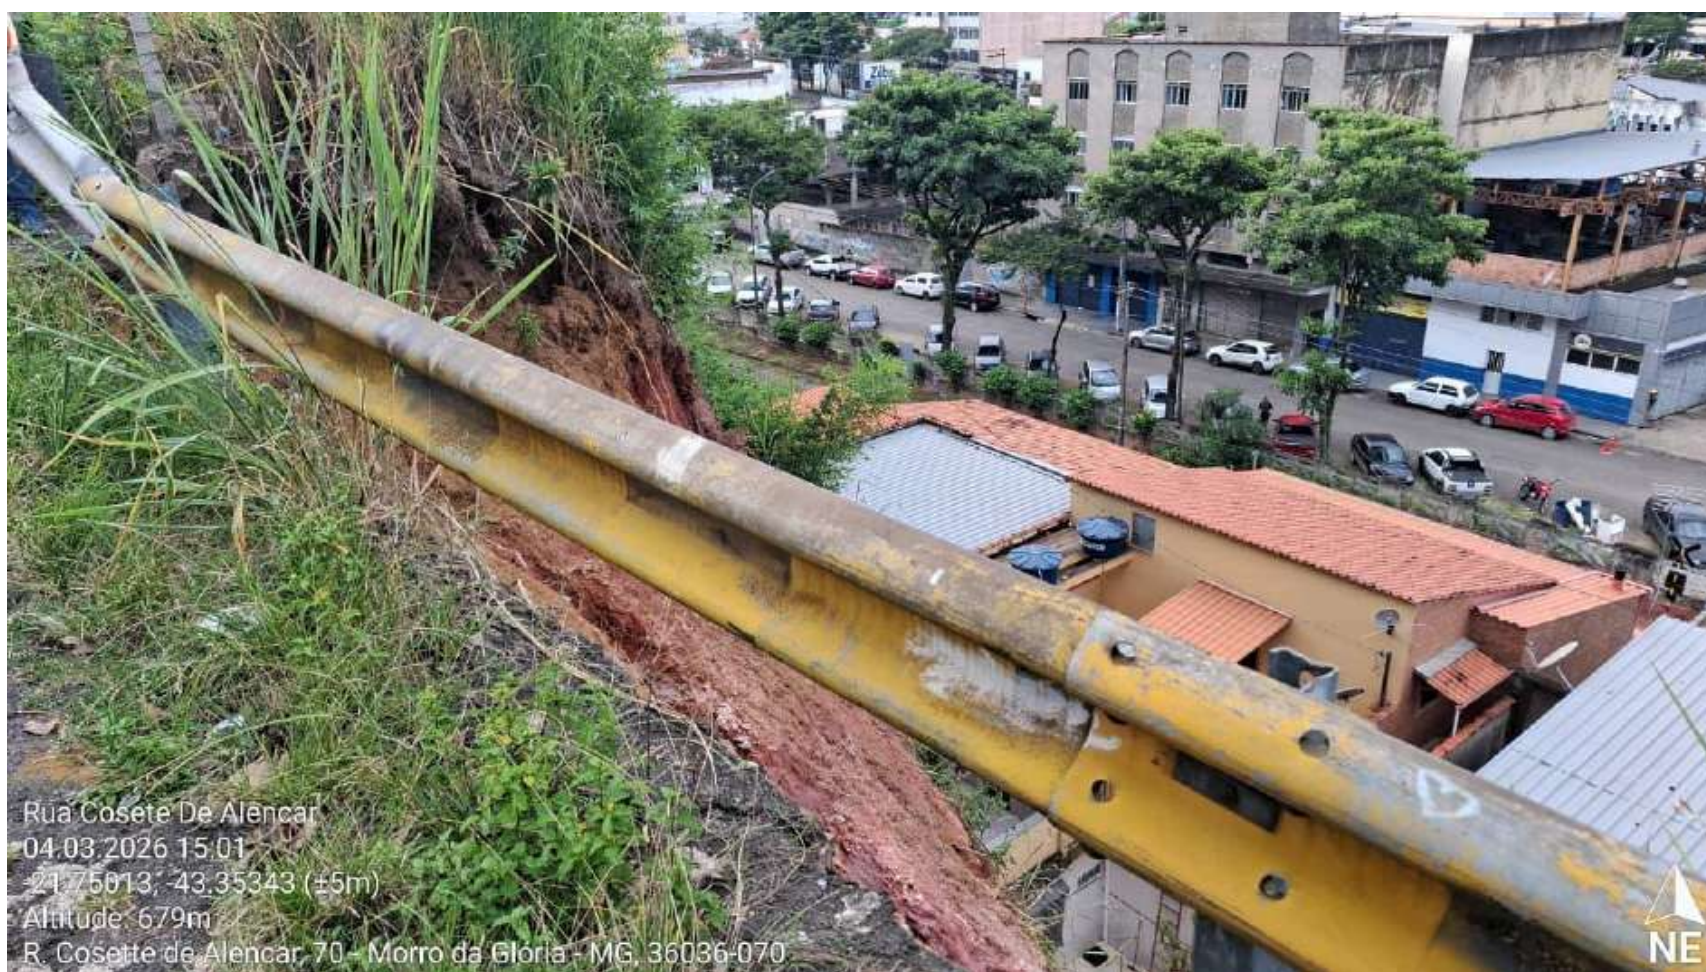
Figura 04 - Local da Intervenção: -21.750122, -43.353413 - Edificações situadas à base da encosta, acometidas com danos parciais devido ao deslizamento de solo ocorrido na área em decorrência das intensas chuvas que acometeram o município no dia 23 de fevereiro de 2026.

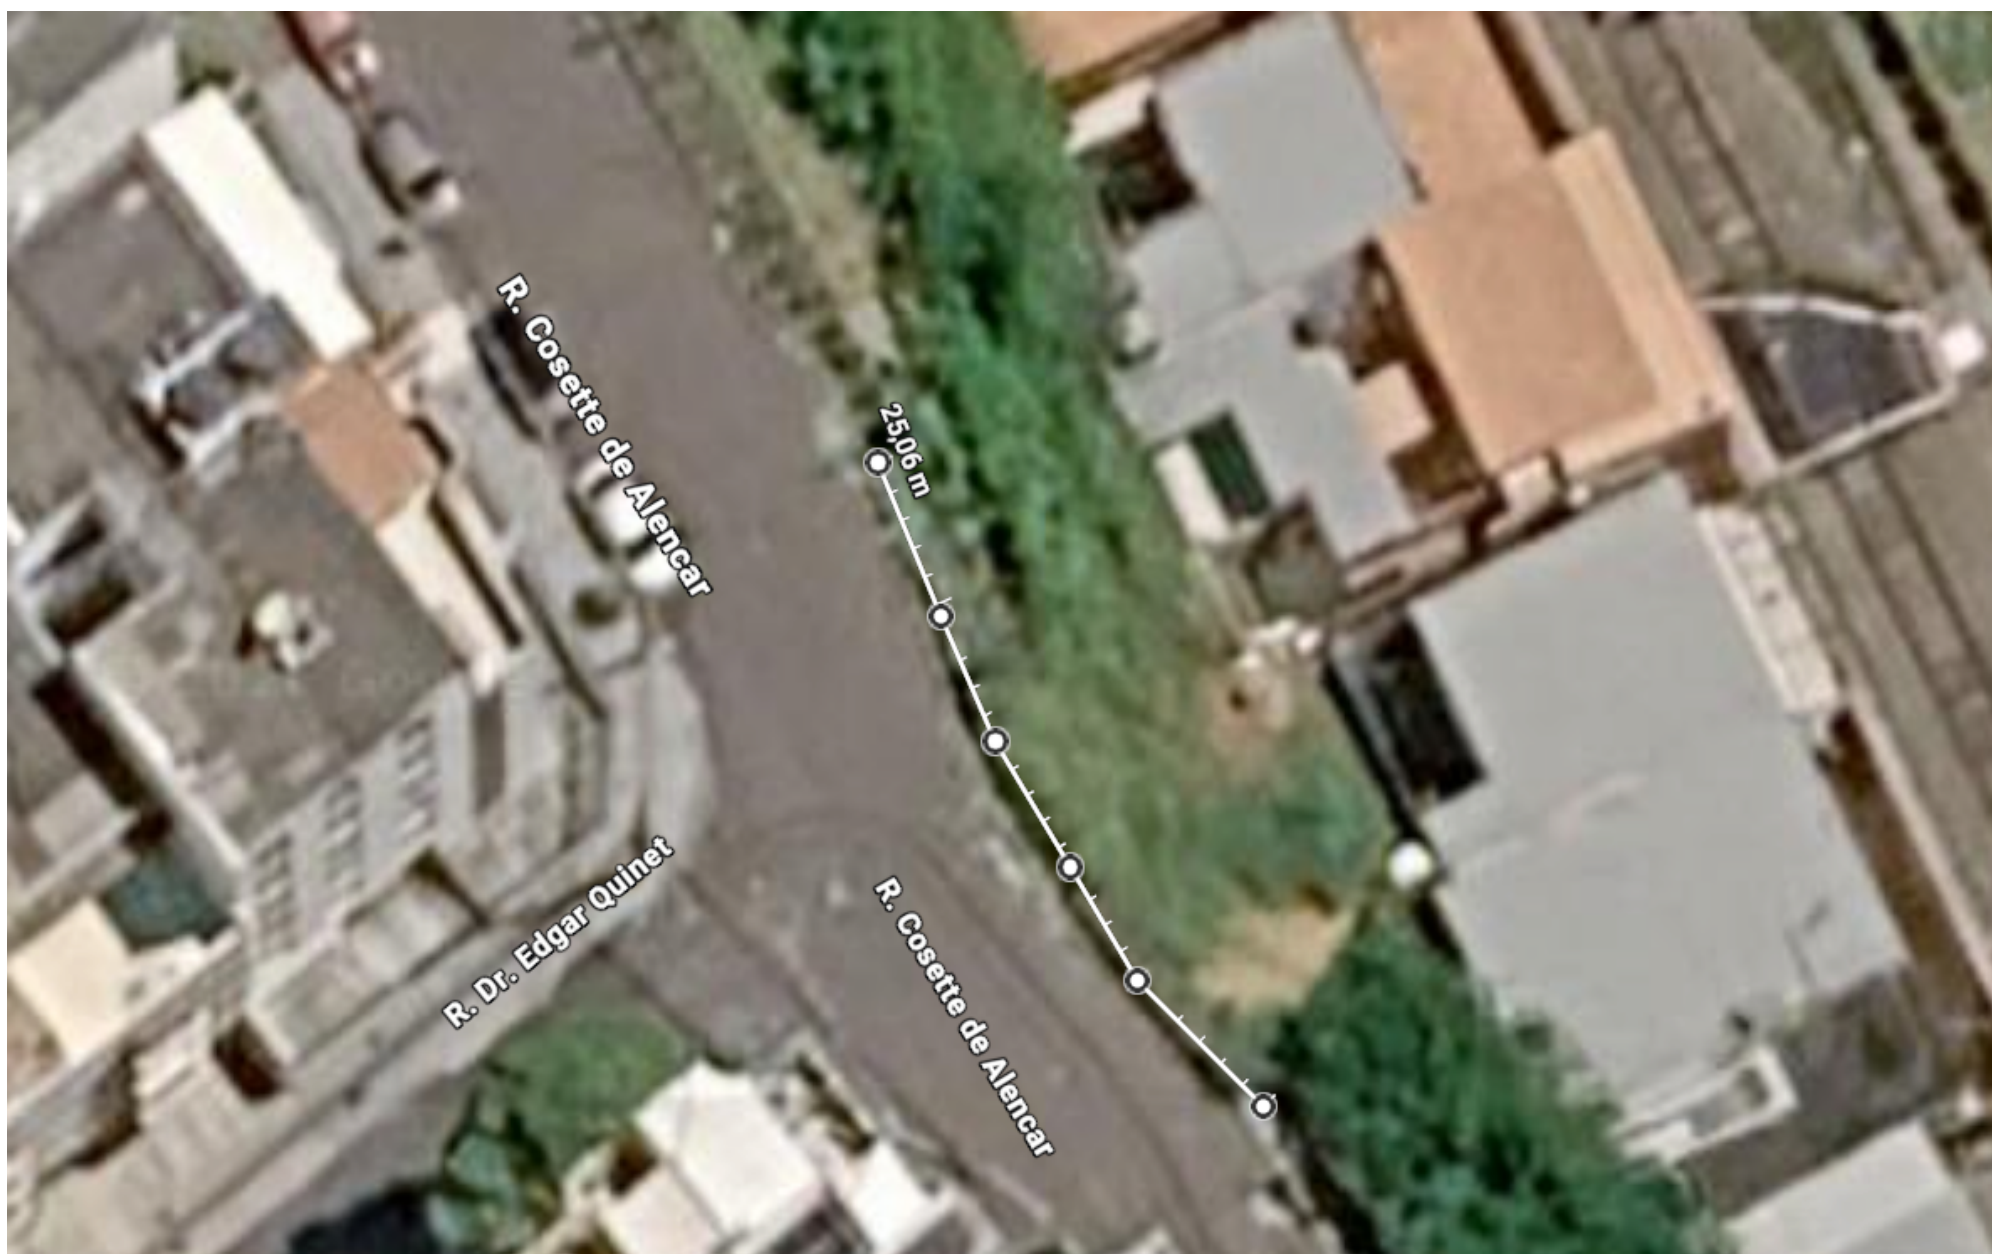
Figura 05 - Local da Intervenção: -21.750122, -43.353413 - Extensão da área.
