## LAUDO TÉCNICO – RUA ARTESÃO ANTÔNIO DE OLIVEIRA

### Planejamento – Obras e Serviços de Engenharia - Lei 14.133/2021

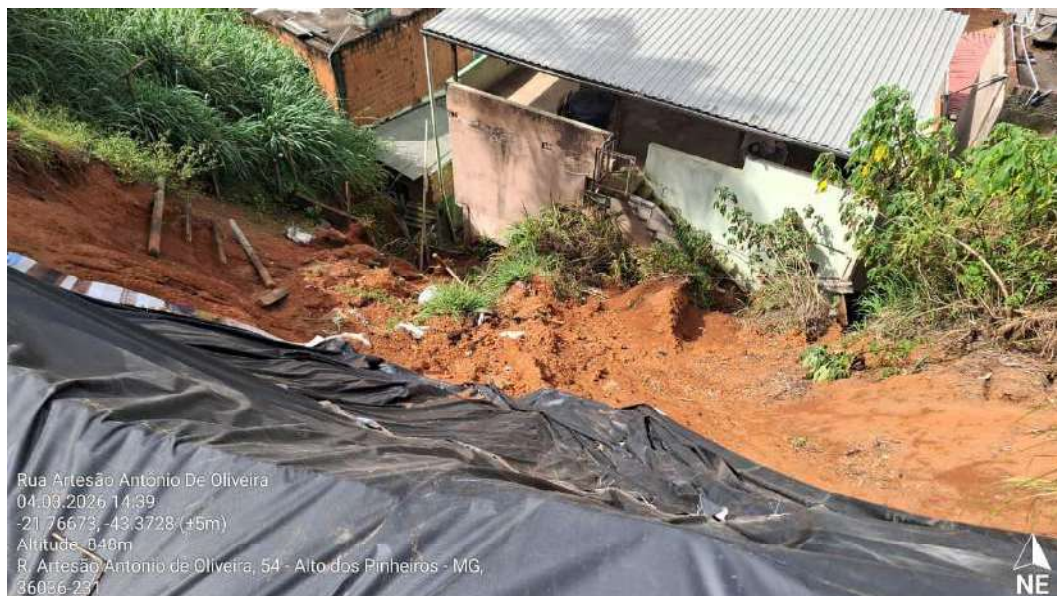
Ressalta-se ainda que em decorrência do evento pluviométrico com a ocorrência do deslizamento de solo no talude adjacente à via, ocorreram também danos parciais às edificações situadas à base da encosta, rua José Lourenço.

Figura 01 - Local da Intervenção: -21.766730, -43.372800 - Edificações atingidas ao pé da encosta devido ao movimento de massa ocorrido no dia 23 de fevereiro de 2026 em decorrência das chuvas intensas que acometeram o município.

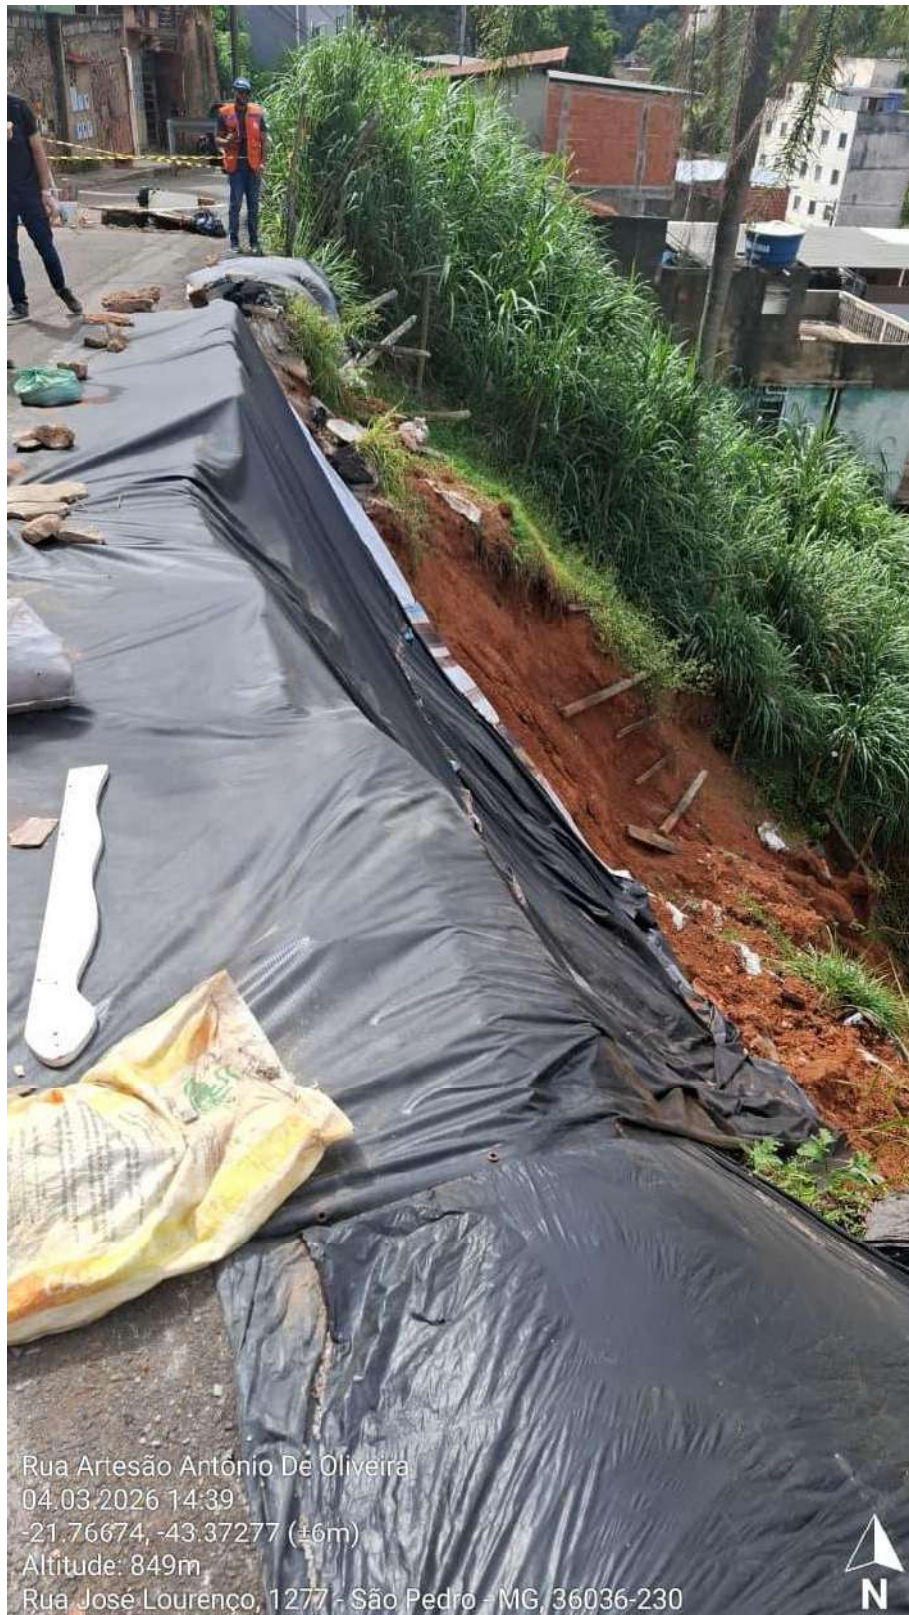
Figura 02 - Local da Intervenção: -21.766730, -43.372800 - Vista de trecho com lona parcialmente colocada no intuito de proteger trecho comprometido com exposição do solo, em decorrência do deslizamento de solo ocorrido no local.

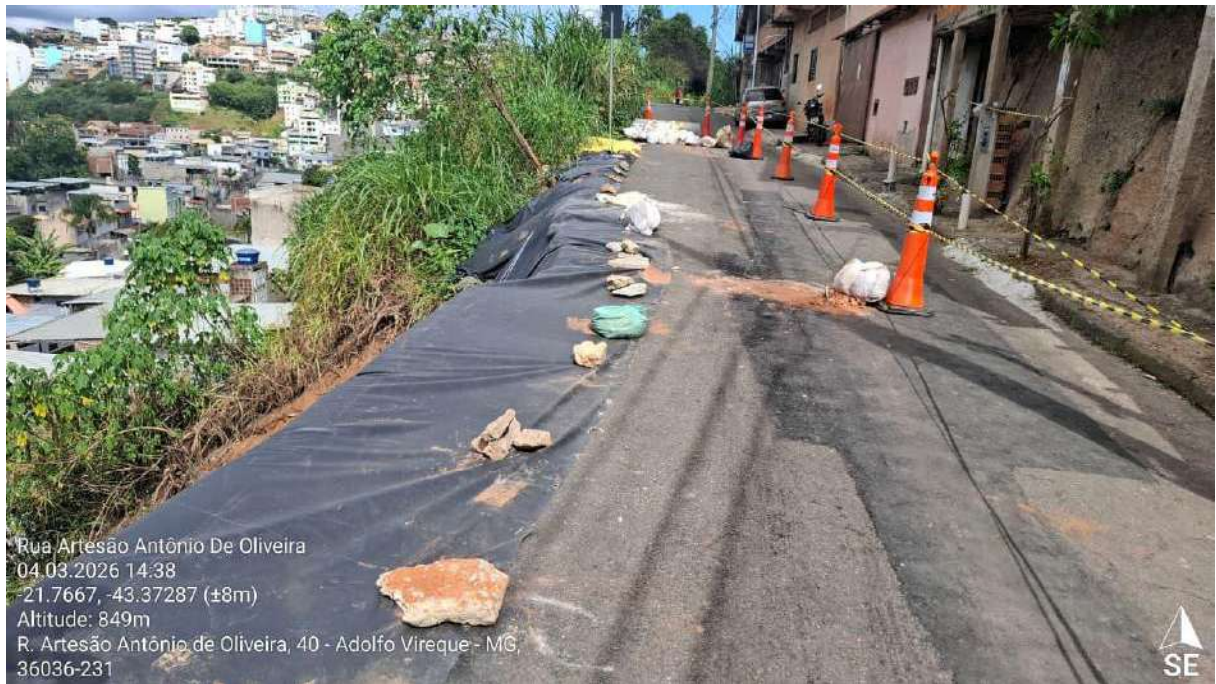
Figura 03 - Local da Intervenção: -21.766730, -43.372800 - Trecho bloqueado devido a colapso parcial da via, em decorrência do movimento de massa que acometeu o talude marginal a via.

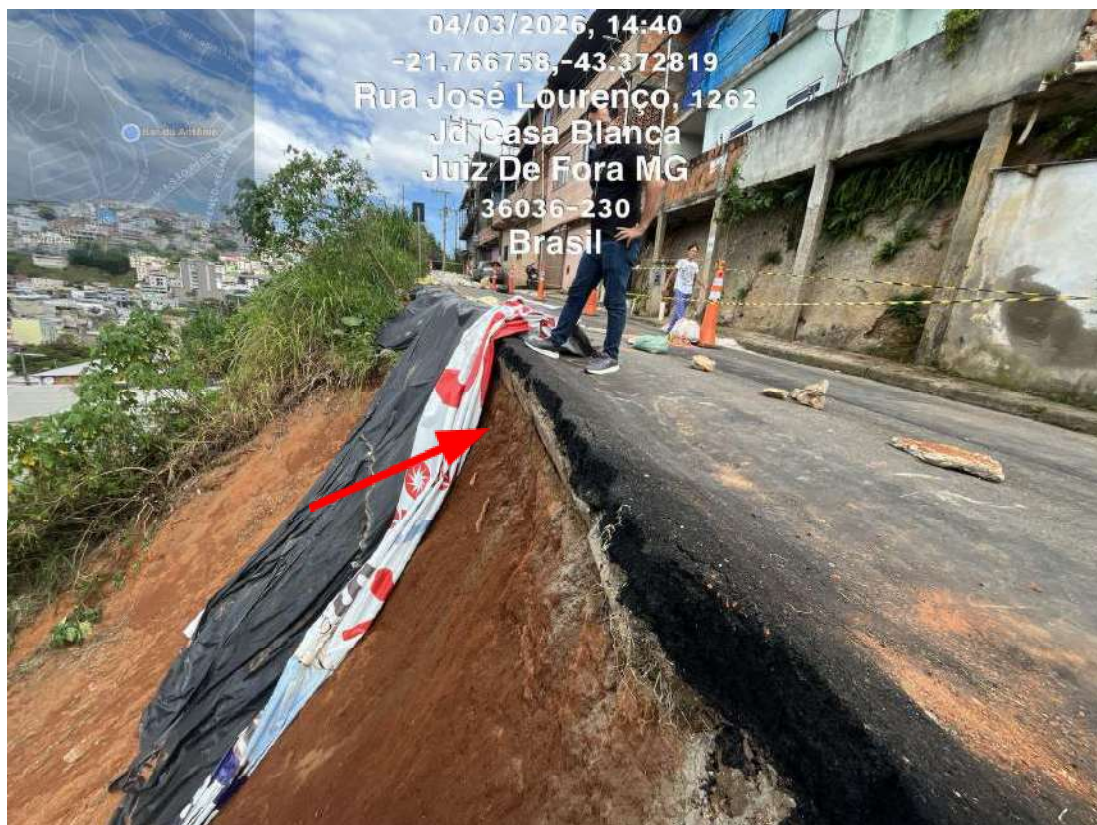
Figura 04 - Local da Intervenção: -21.766730, -43.372800 - Pavimento já com trecho negativo em decorrência do deslizamento de solo ocorrido no talude adjacente à via, havendo portanto, perda da porção de solo que atua como sustentação da pista e leira anteriormente implantada no local, também danificada pelo evento.

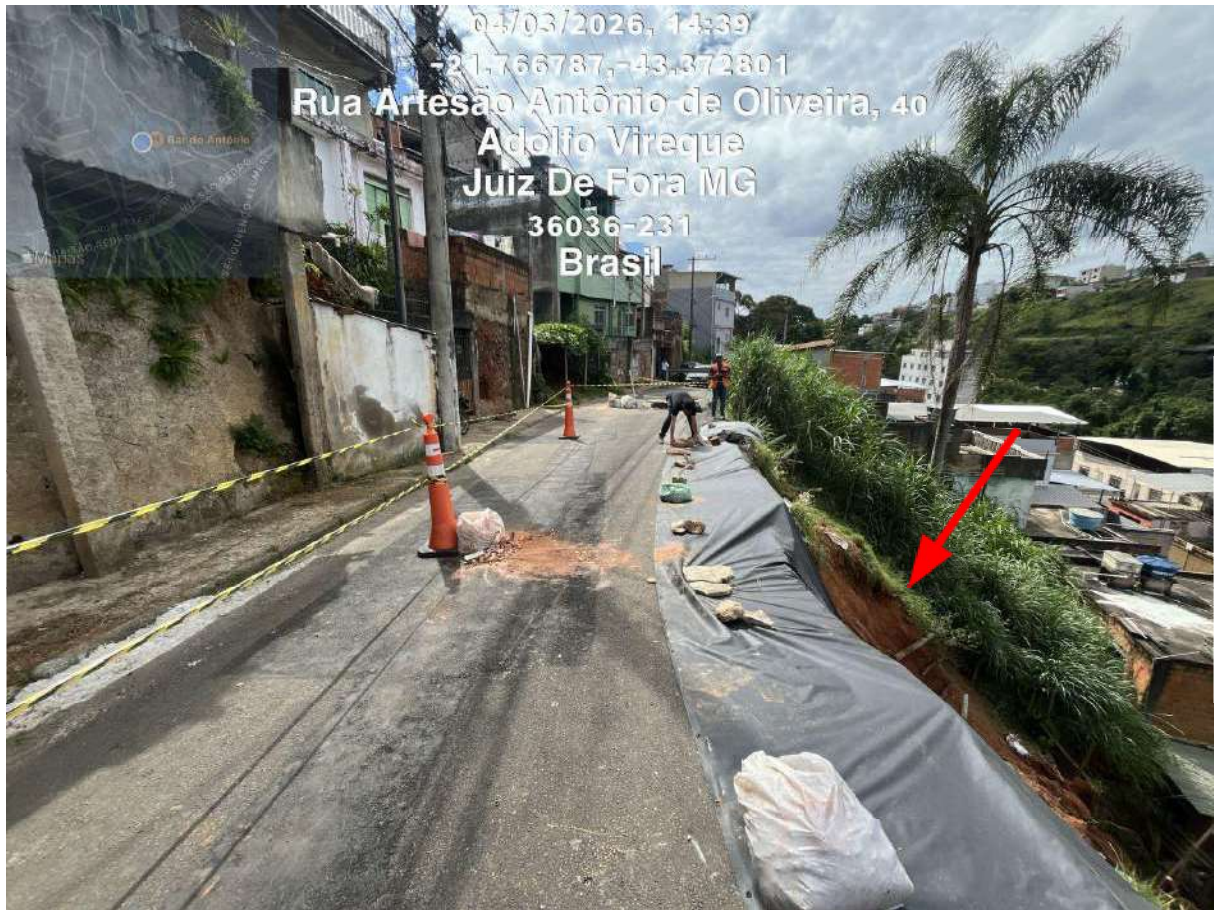
Figura 05 - Local da Intervenção: -21.766730, -43.372800 - Segundo ponto de vista, mais a frente na via, com o trecho já bloqueado para o tráfego de veículos e pedestres e proteção de leira na porção de solo exposto, em decorrência do deslizamento de solo ocorrido no local.

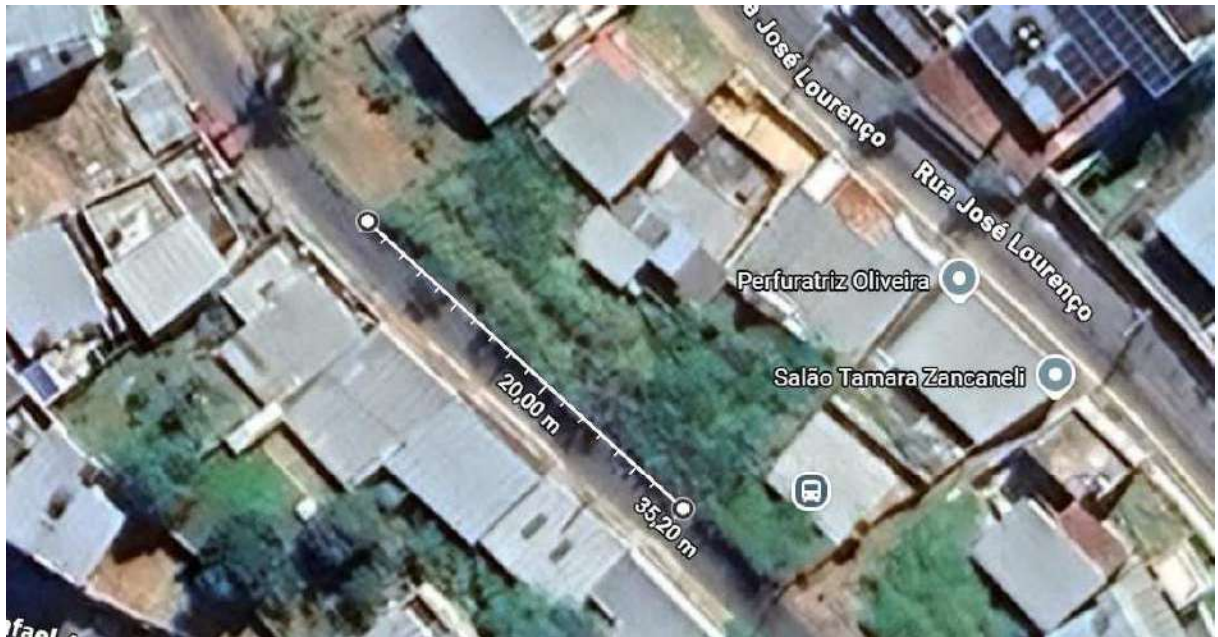
Figura 06 - Local da Intervenção: -21.766730, -43.372800 - Extensão da área atingida.
