## LAUDO TÉCNICO – RUA LUIZ ZUDIO

### Planejamento – Obras e Serviços de Engenharia - Lei 14.133/2021

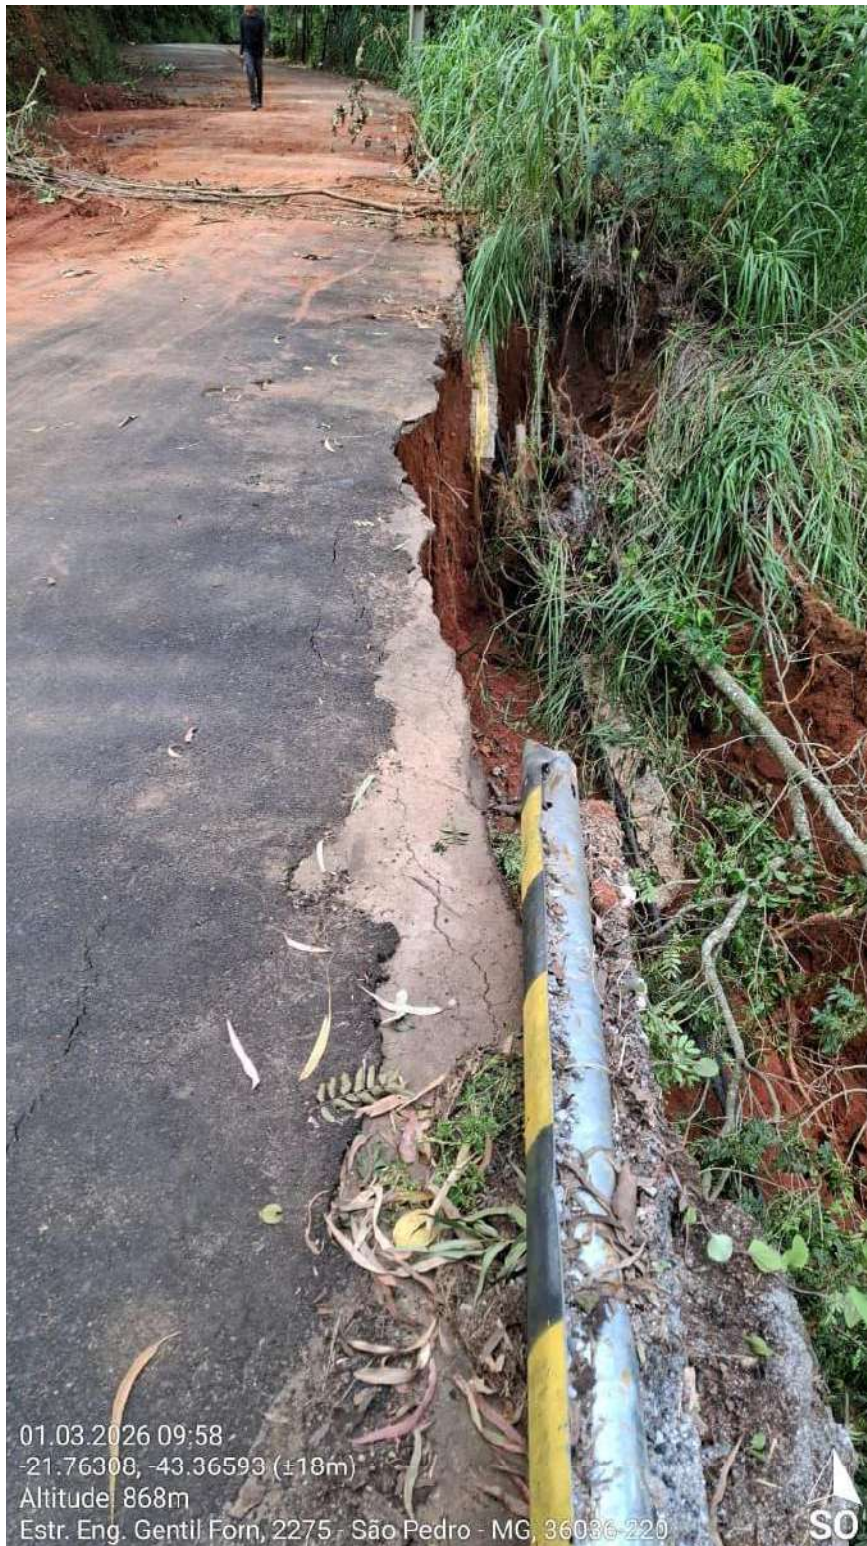
Figura 01 - Local da Intervenção: -21.763272, -43.365817 - Ponto inicial do trecho onde ocorreu o movimento de massa que culminou em colapso parcial de uma das faixas de rolamento pertencente à via.

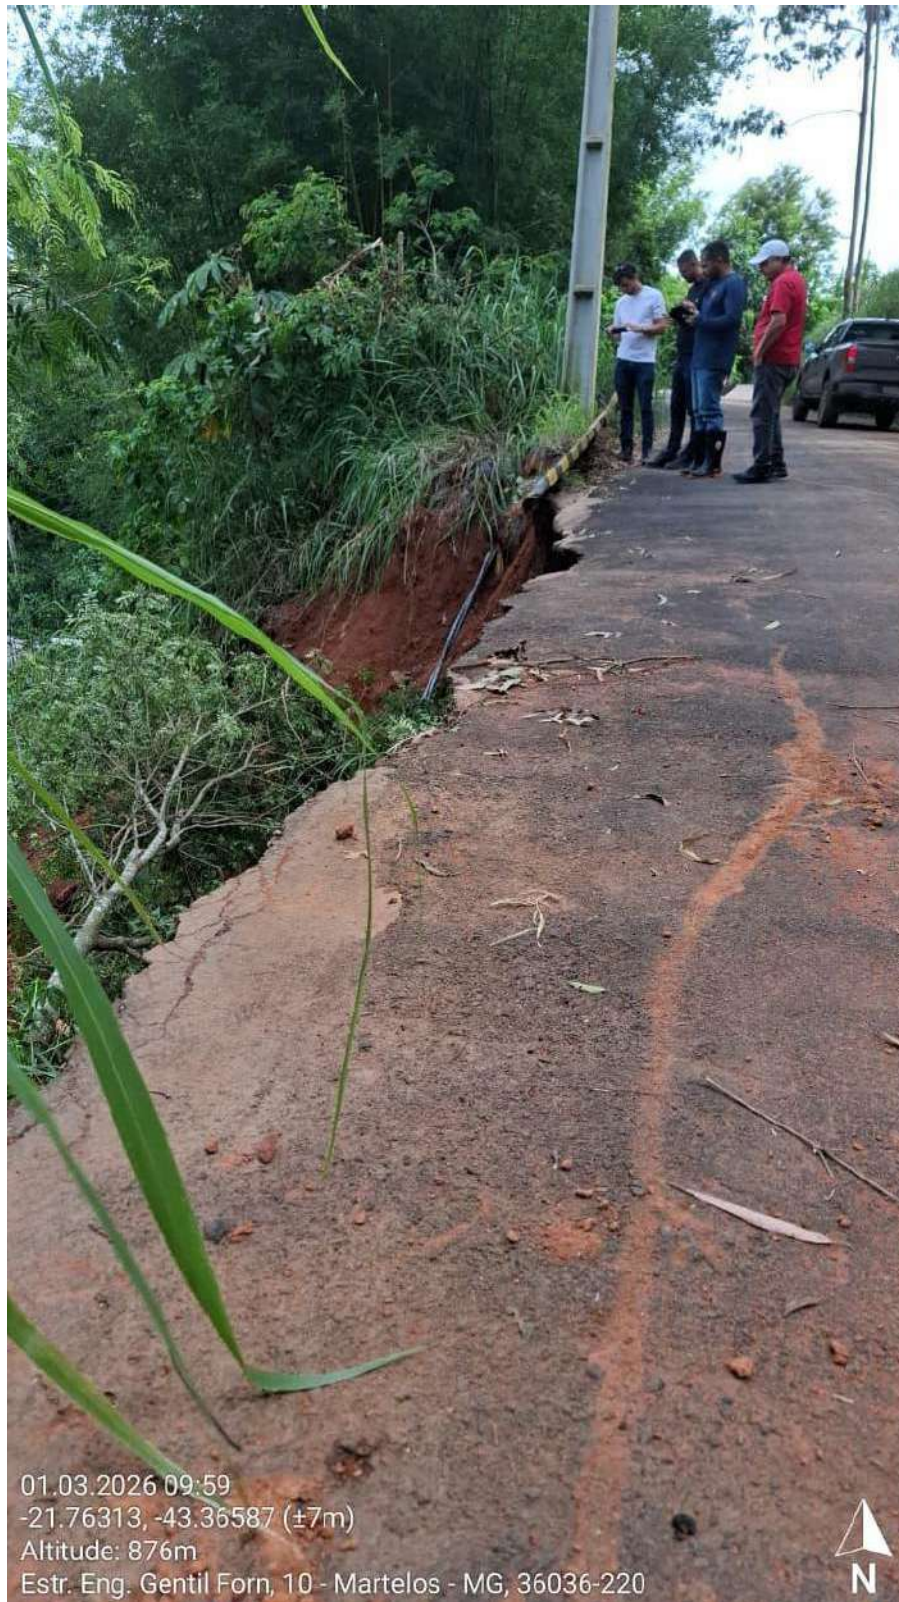
Figura 02 - Local da Intervenção: -21.763272, -43.365817 - Ponto final do trecho onde ocorreu o movimento de massa que culminou em colapso parcial de uma das faixas de rolamento pertencente à via.

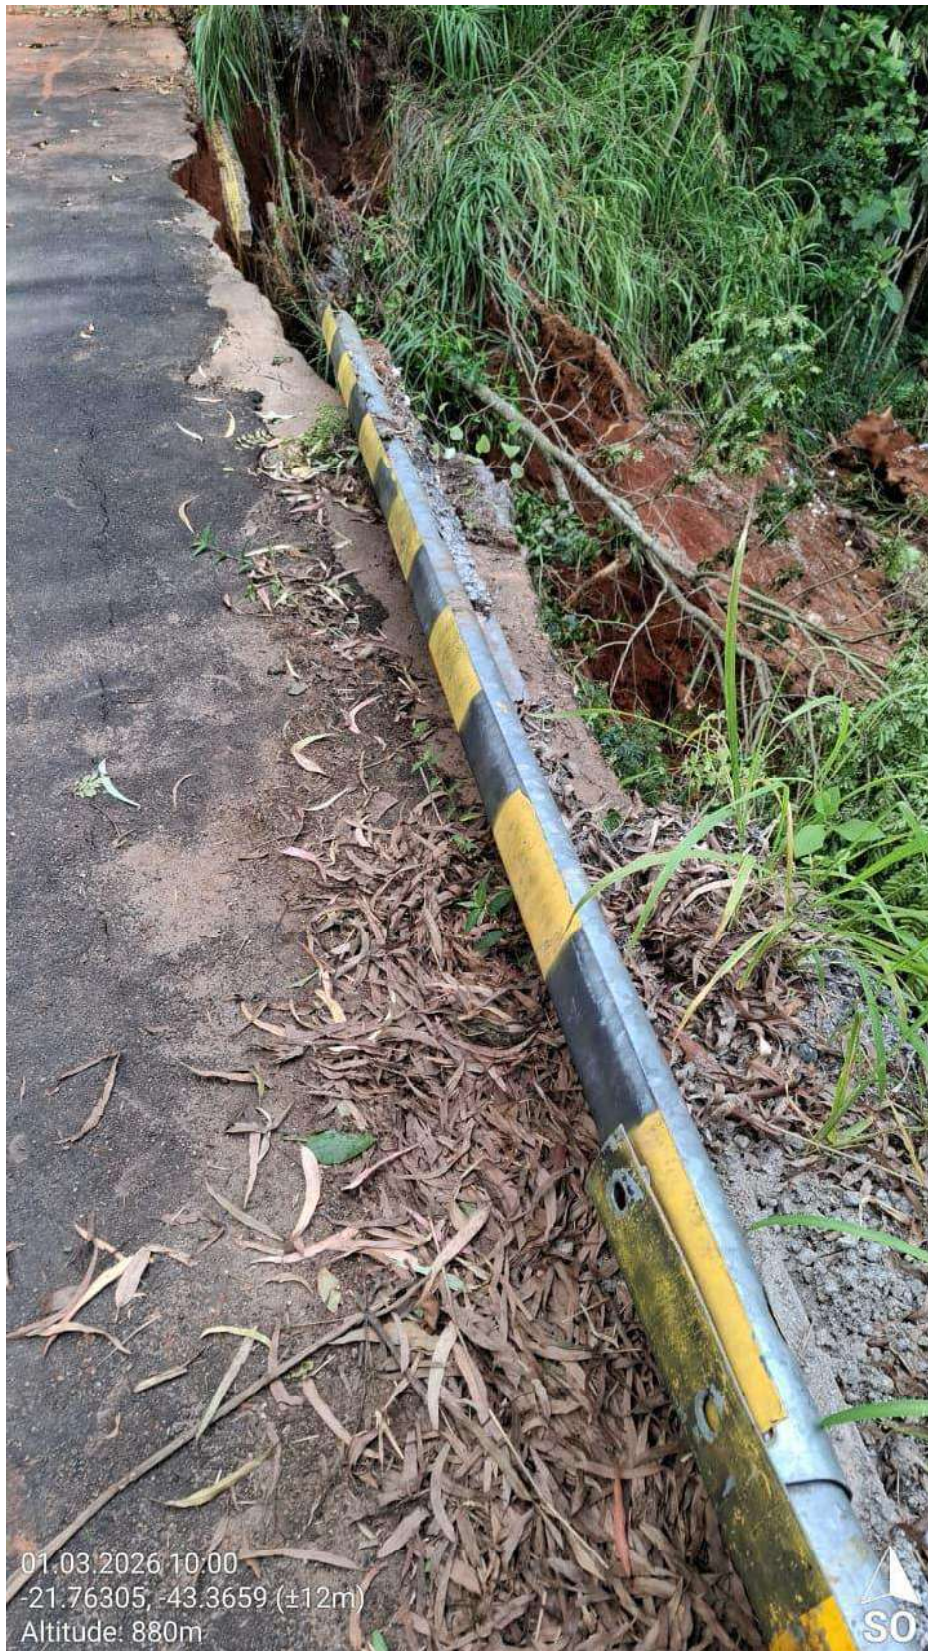
Figura 03 - Local da Intervenção: -21.763272, -43.365817 - Porção do talude escorregador a jusante da via com queda de trecho do pavimento e da defesa metálica que estava implantada na via.

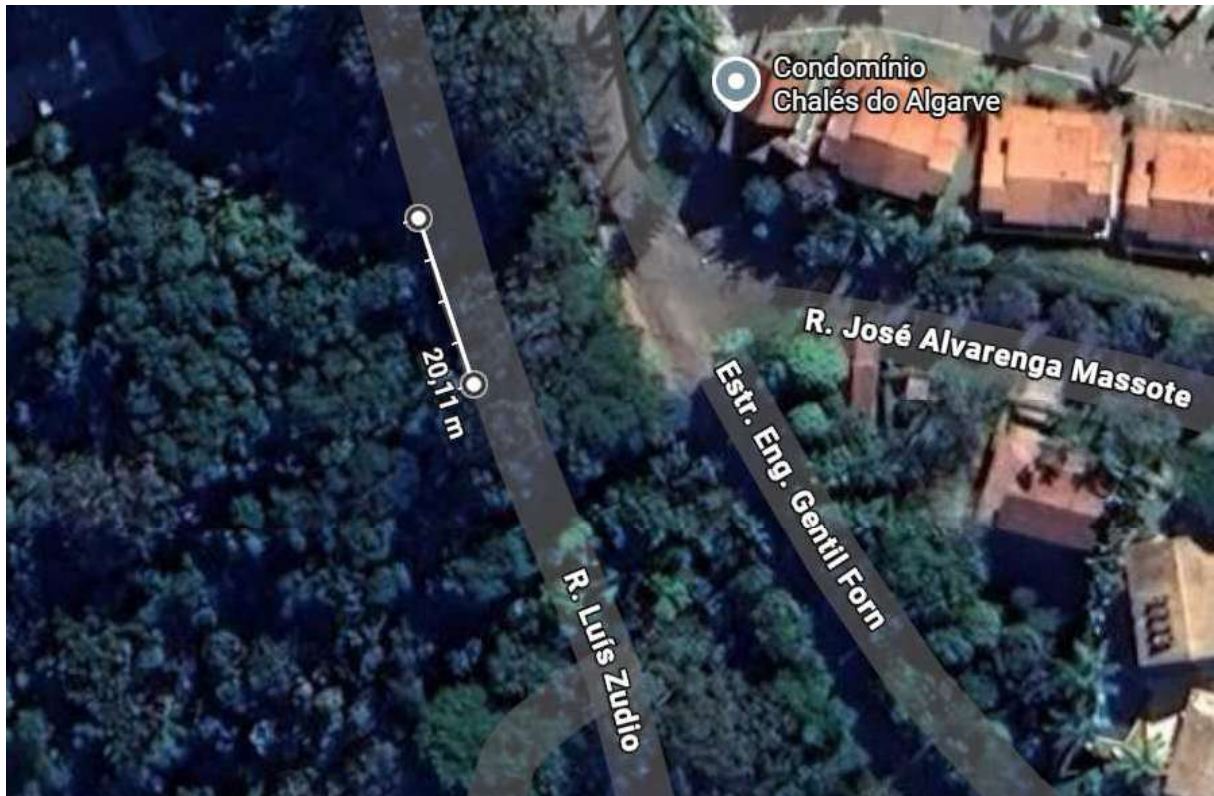
Figura 07 - Local da Intervenção: -21.763272, -43.365817 - Extensão da área atingida
