## LAUDO TÉCNICO – RUA C

### Planejamento – Obras e Serviços de Engenharia - Lei 14.133/2021

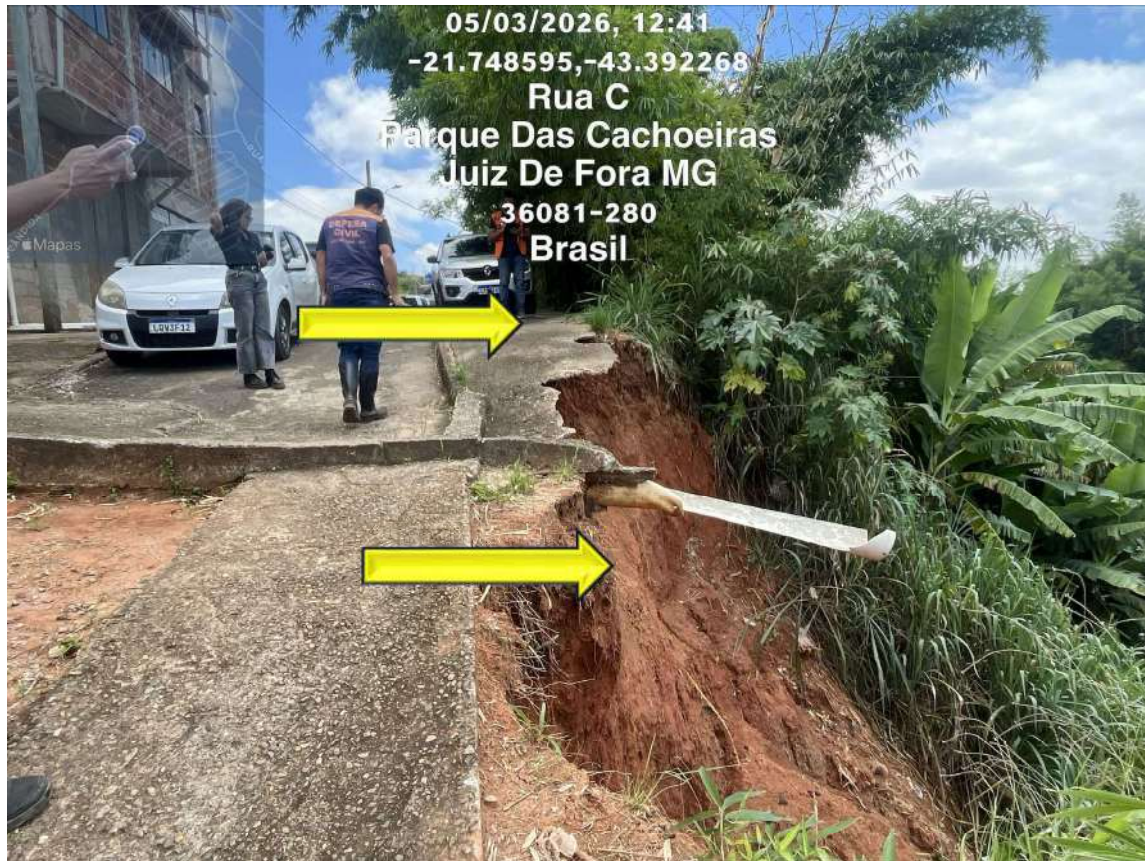
Figura 1 - Local de intervenção após a ocorrência. Observa-se colapso do passeio e cicatrizes de escorregamentos. -21.748595° -43.392268°

Sob o ponto de vista técnico, a recomposição do segmento demanda intervenção integrada, contemplando a estabilização geotécnica do talude a jusante, a recomposição do suporte estrutural da plataforma viária e a reconstrução dos elementos danificados, incluindo o passeio público e o dispositivo de drenagem superficial, de modo a restabelecer as condições de estabilidade, segurança e funcionalidade da via.

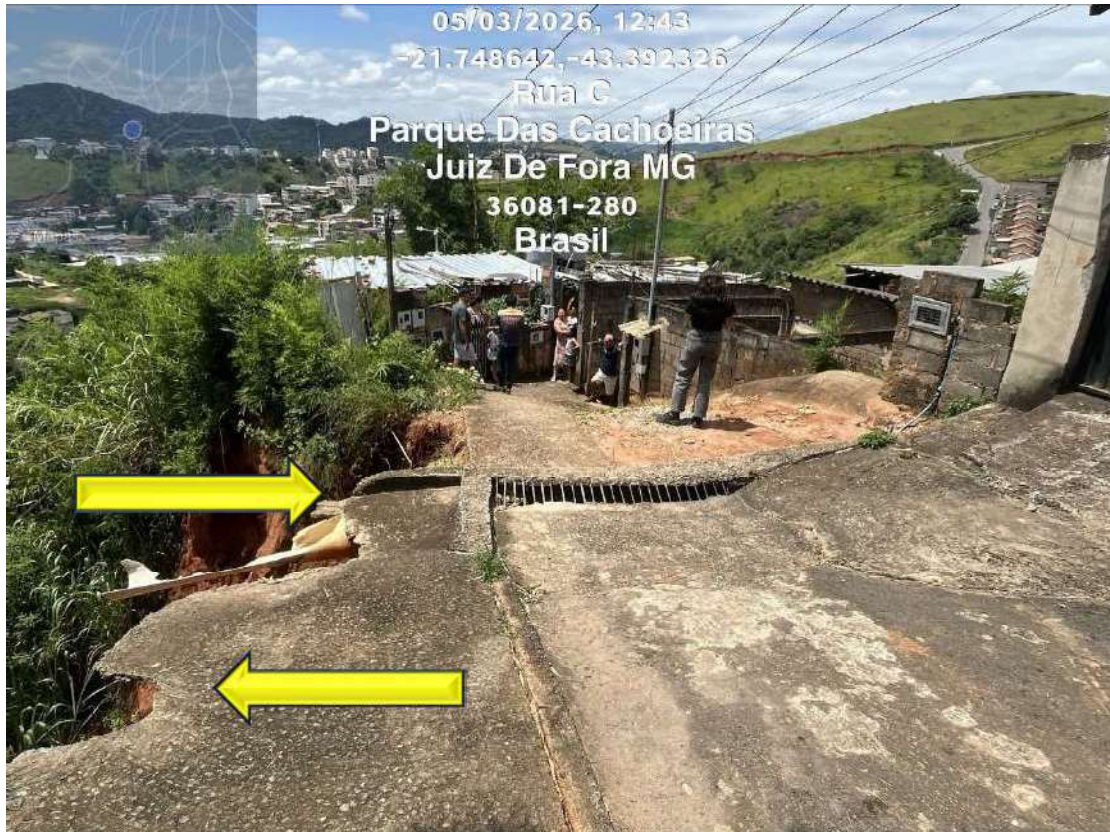
Figura 2 - Local de intervenção após a ocorrência. Pode-se observar dispositivo de drenagem avariado e passeio colapsado. -21.748595° -43.392268°

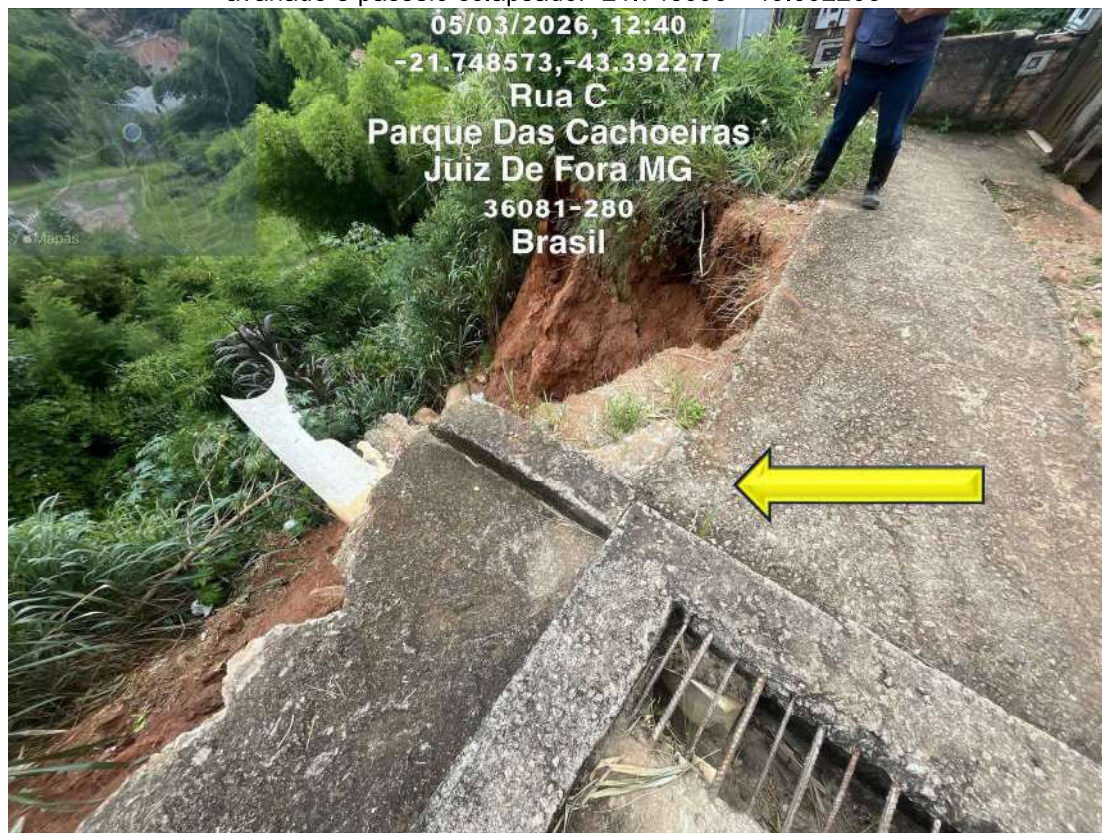
Figura 3 - Local de intervenção após a ocorrência. Dispositivo de drenagem avariado. - 21.748595° -43.392268°

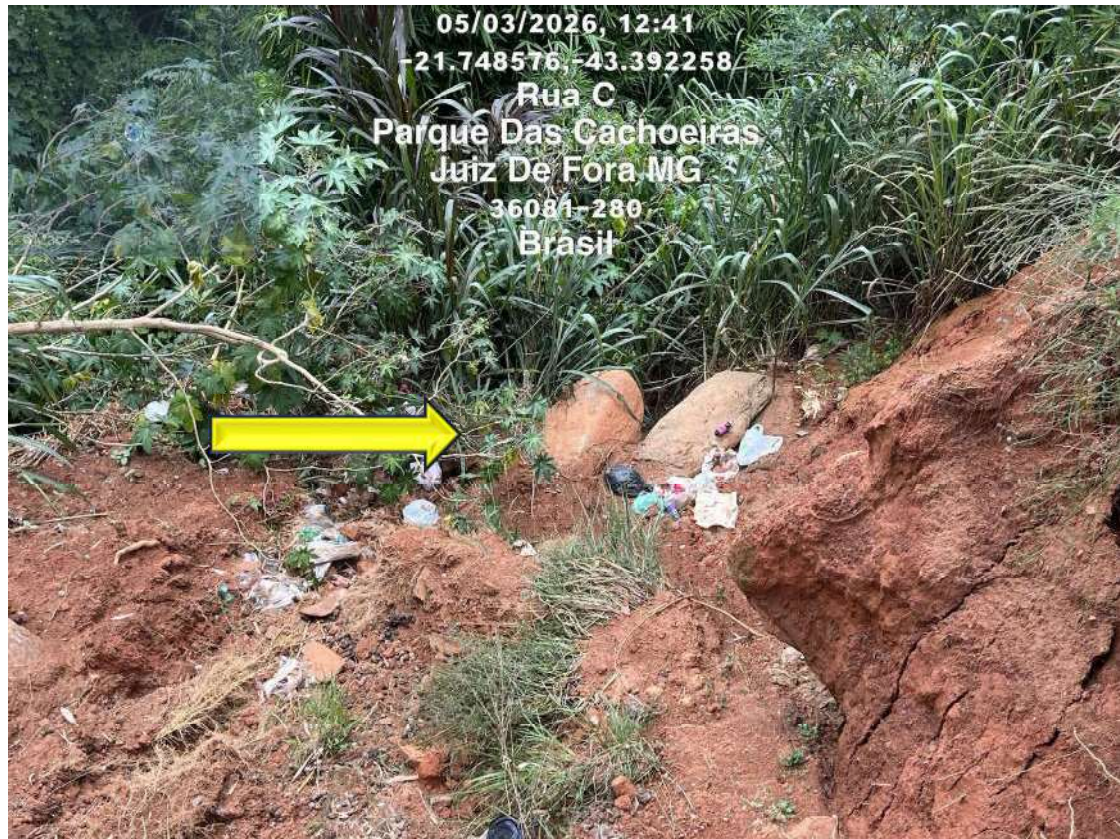
Figura 4 - Local de intervenção após a ocorrência. Pode-se observar detritos do passeio colapsado e cicatrizes de movimento de massa a jusante. -21.748595° -43.392268°
