## LAUDO TÉCNICO – RUA DIVA GARCIA

### Planejamento – Obras e Serviços de Engenharia - Lei 14.133/2021

#### Caracterização da área – META 05

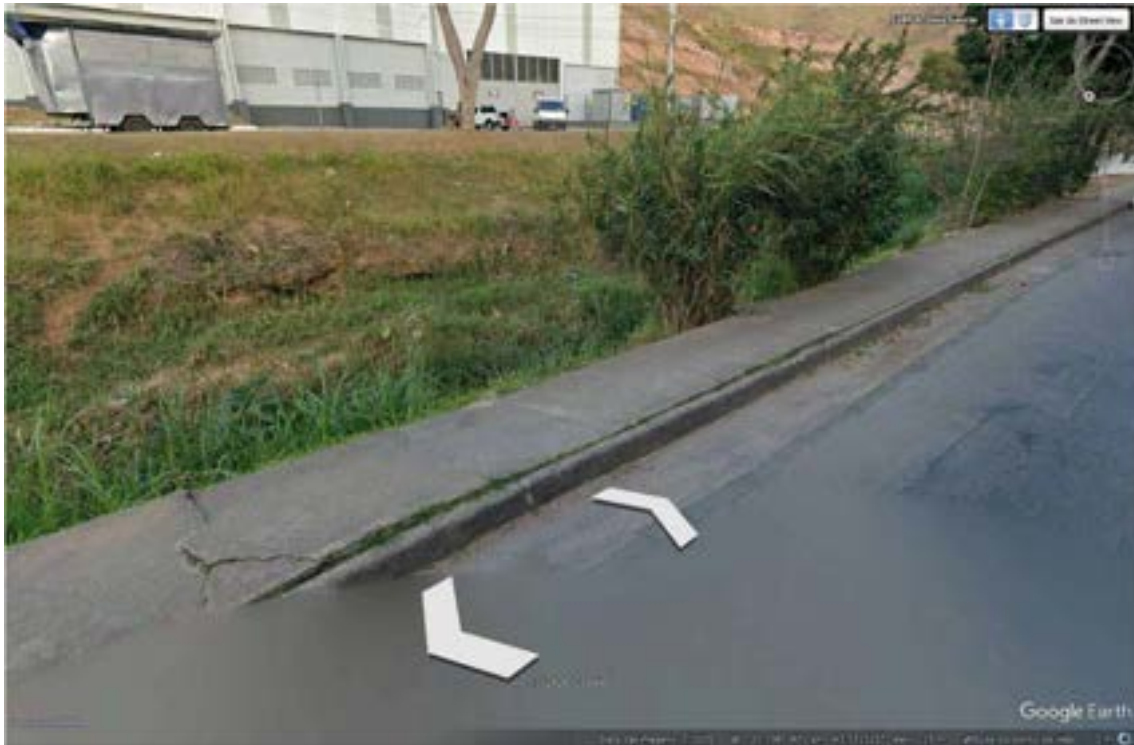
Figura 1 - Local de intervenção antes da ocorrência. -21.738425° -43.332215°

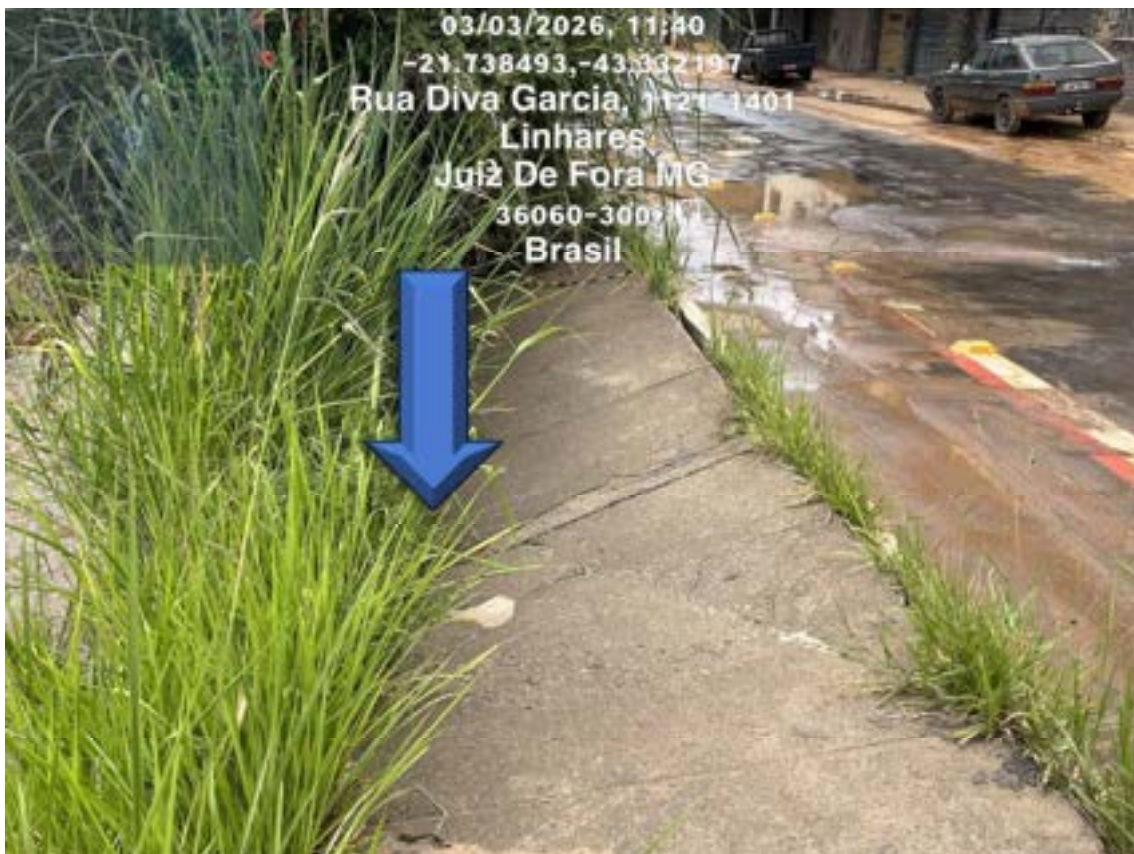
Em decorrência da perda de sustentação lateral, verificou-se o colapso parcial da calçada contígua ao leito do rio, com ruptura da estrutura de concreto e abatimento do passeio público, comprometendo as condições de segurança para a circulação de pedestres. A ocorrência está diretamente relacionada à magnitude extraordinária do evento pluviométrico, cujas características superaram a capacidade ordinária de resposta do sistema natural e das estruturas implantadas na margem.

Figura 2 - Local de intervenção após a ocorrência. Abatimento significativo da calçada. - 21.738493° -43.332197°

Do ponto de vista técnico, a recuperação do trecho demanda intervenção integrada, contemplando a estabilização da margem do Rio Ribeirão Yung por meio de solução de contenção adequada às condições geotécnicas e hidráulicas locais, a recomposição do material de suporte, a proteção contra novos processos erosivos e a reconstrução do passeio público em conformidade com critérios de segurança, durabilidade e acessibilidade, de modo a restabelecer plenamente as condições de uso da via.

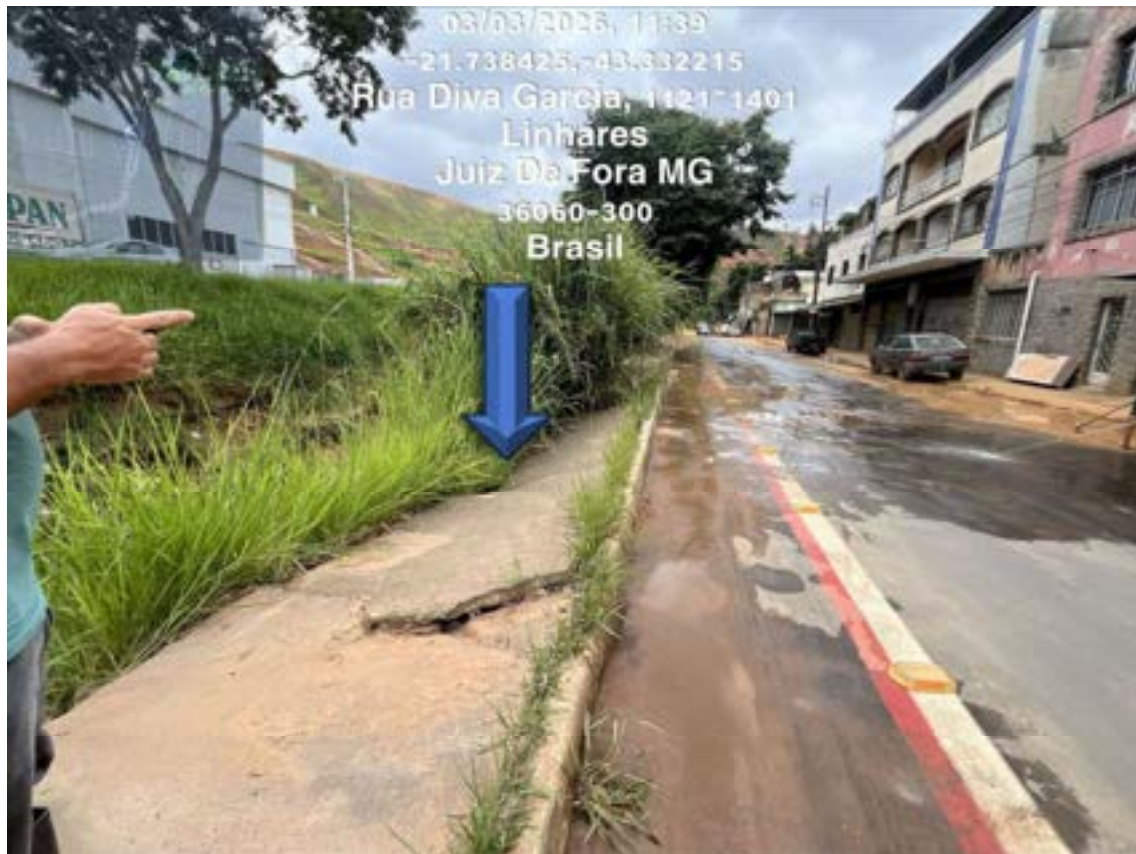
O trecho afetado localiza-se em segmento adjacente à margem do Rio Ribeirão Yung, onde o processo de solapamento foi diretamente associado a episódio de precipitação com pluviometria excepcionalmente elevada no município, caracterizado por volumes acumulados significativamente acima da média histórica para o período. Tal evento hidrometeorológico de consequência atípica culminou na intensificação da energia de escoamento e das tensões cisalhantes atuantes na base do talude marginal que resultou na remoção progressiva do material de suporte, configurando o solapamento da margem.

Figura 3 - Local de intervenção após a ocorrência. Pode-se observar abertura nas rachaduras e abatimento na calçada em virtude do solapamento de margem. -21.738425° -43.332215°
