## Memorando 7- 15.091/2026

### Laudos Técnicos - Captação de recursos para Reconstrução

## LAUDO TÉCNICO – AVENIDA DOUTOR OTÁVIO DIAS MOREIRA

#### Caracterização da área – META 01

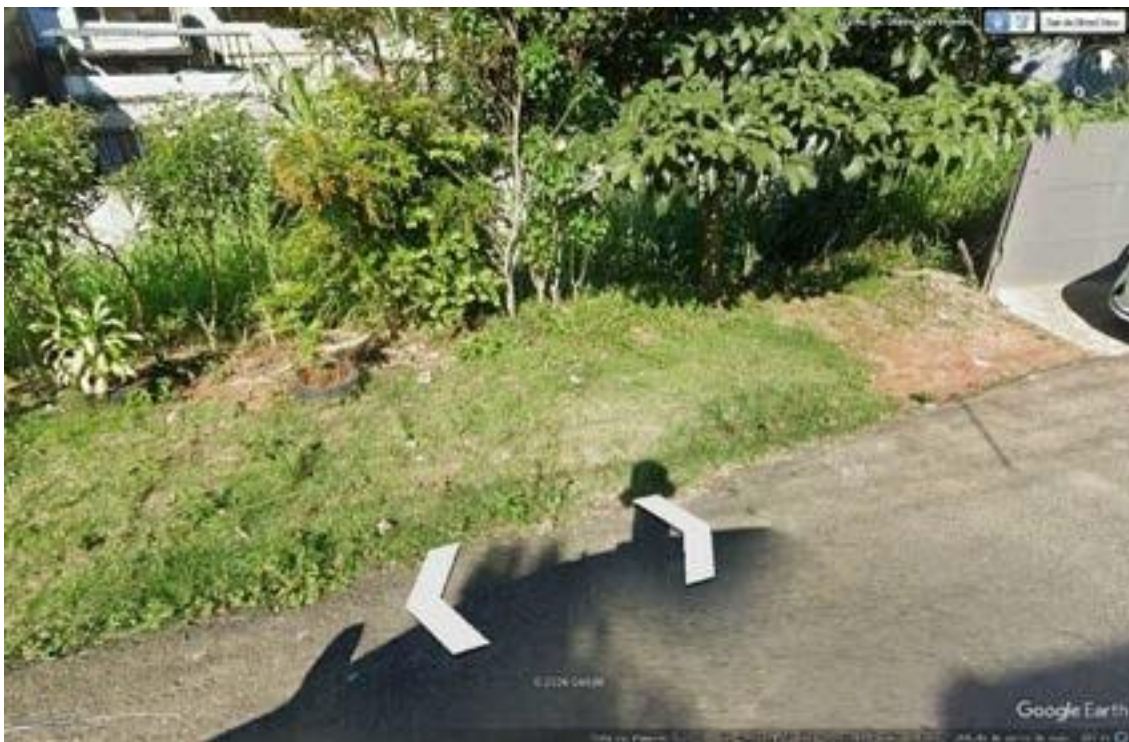
Figura 1 - Local de intervenção antes da ocorrência. -21.731170° -43.357254°

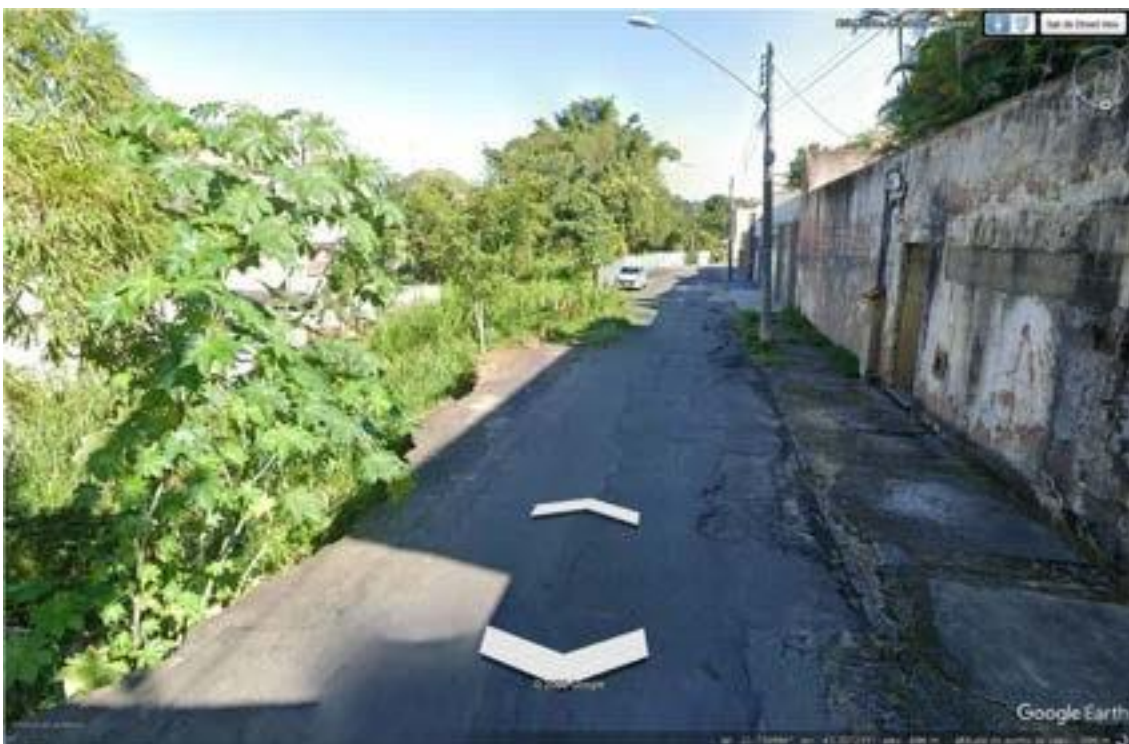
Figura 2 - Local de intervenção antes da ocorrência (2). -21.730907° -43.357206°

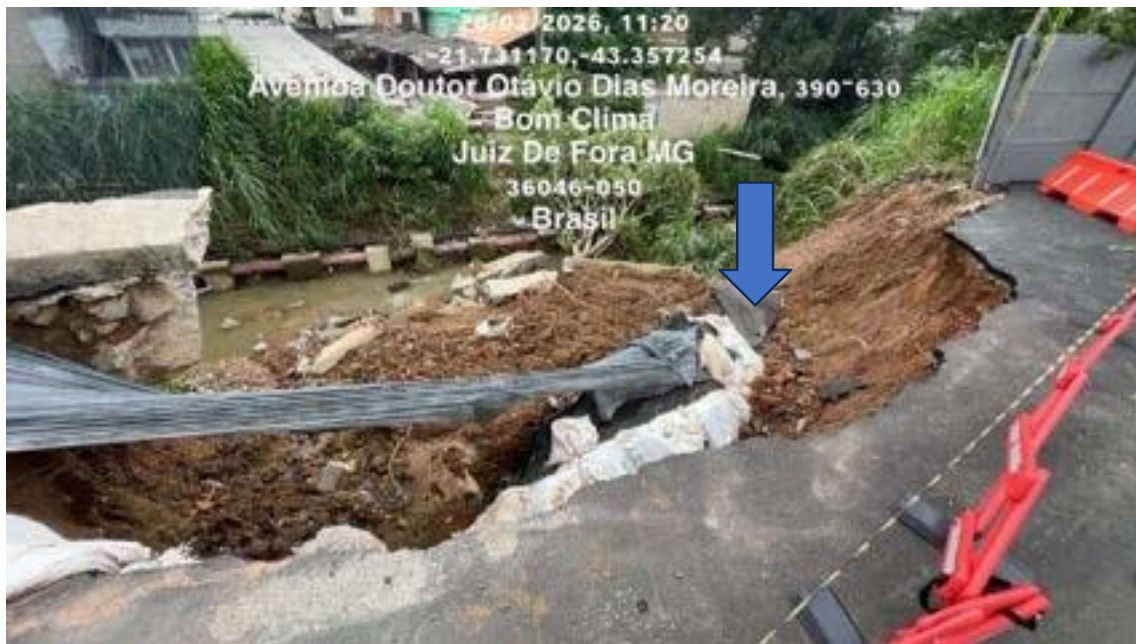
O ponto de intervenção situa-se em trecho adjacente à margem de curso d'água local, onde se verificou processo de solapamento de talude marginal, intensificado por episódios de precipitação pluviométrica significativa. O fenômeno erosivo promoveu a remoção progressiva do material de suporte lateral da plataforma viária, comprometendo a estabilidade do subleito e das camadas estruturais do pavimento.

Como consequência direta do processo de erosão regressiva, houve colapso parcial do pavimento asfáltico adjacente à margem afetada, com formação de abatimento diferencial e perda de suporte estrutural, configurando situação de risco à circulação de veículos e pedestres. O evento demandou medidas emergenciais de sinalização e restrição de tráfego, bem como a necessidade de intervenção técnica voltada à recomposição da seção transversal da via, estabilização da margem e restabelecimento do sistema de drenagem, de modo a mitigar a recorrência do processo erosivo e restituir as condições de segurança e funcionalidade da avenida.

Figura 3 - Local de intervenção após a ocorrência. Detritos da calçada e do pavimento e sedimentos depositados a jusante. -21.731170° -43.357254°

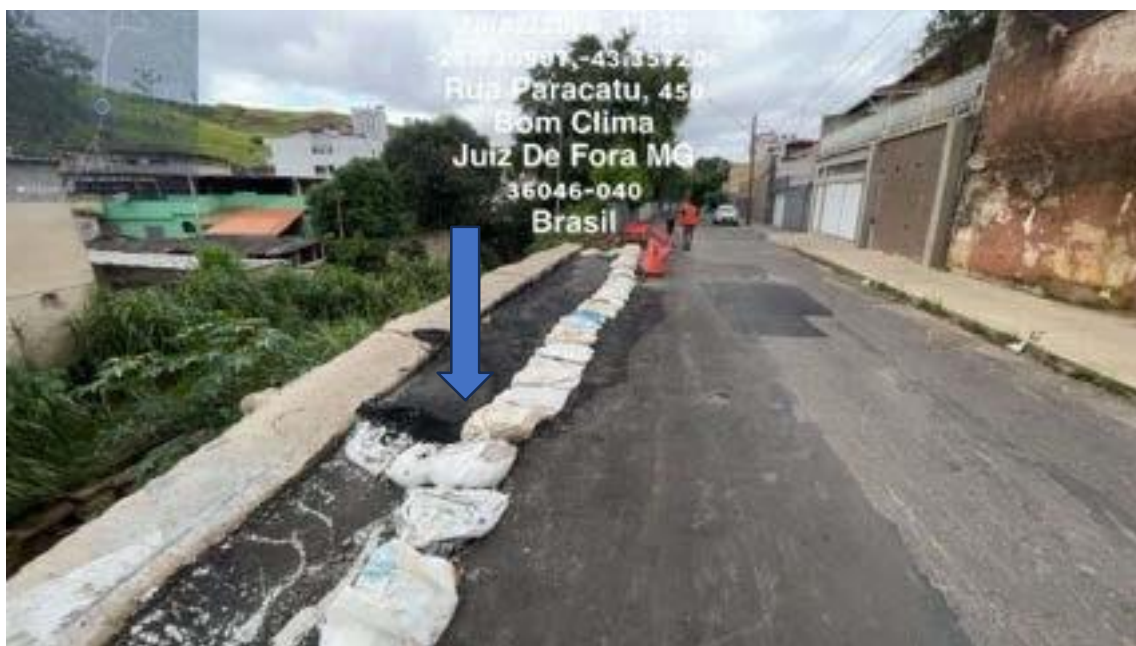
Figura 4 - Local de intervenção após a ocorrência, pavimento e calçada apresentando rachaduras e meio-fio improvisado constituído por sacos de areia implementado como solução paliativa de drenagem superficial (2). -21.730907° -43.357206°

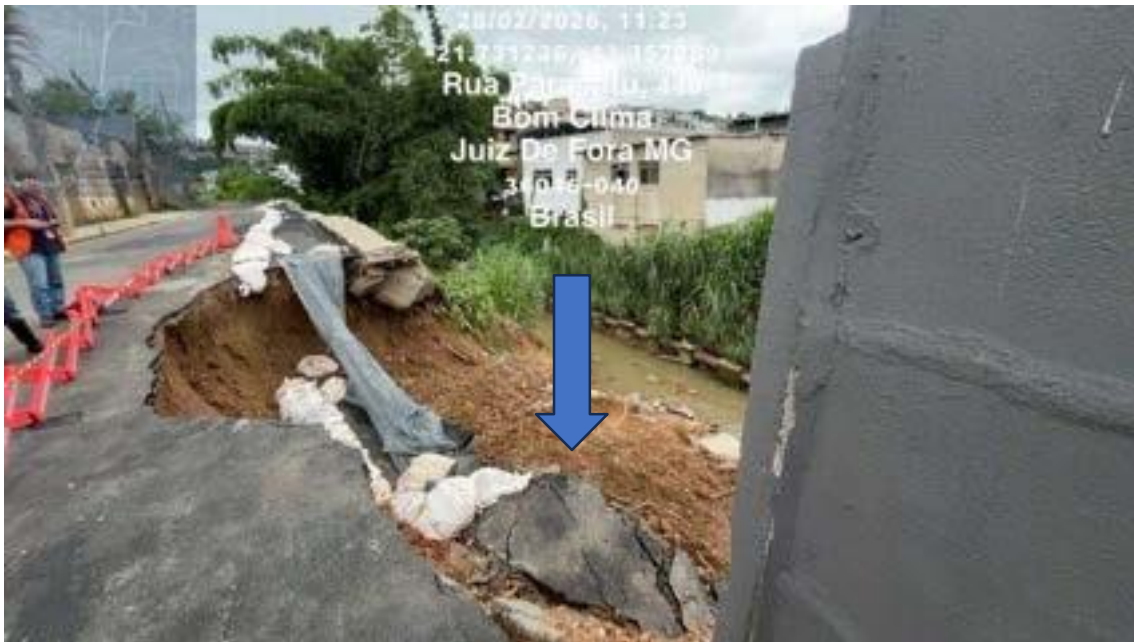
Figura 5 - Local de intervenção após a ocorrência. Detritos de pavimento e calçada a jusante da via pública e isolamento de perímetro como medida de segurança (2). -21.730907° - 43.357206°

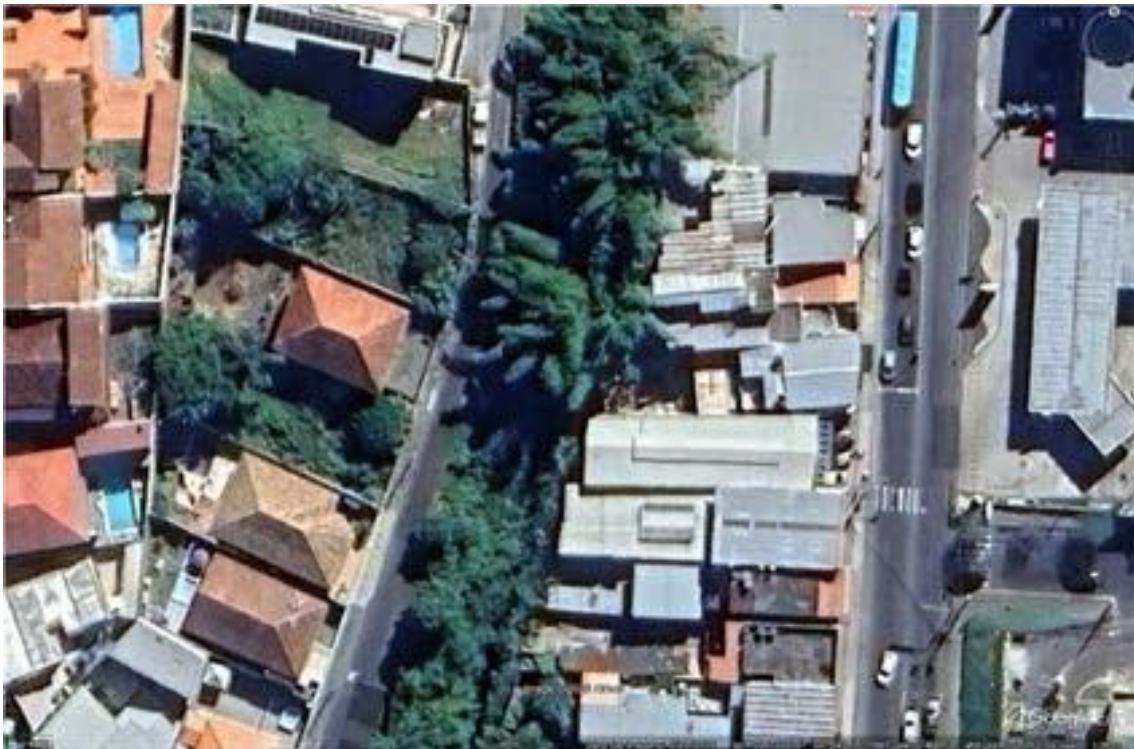
Figura 6 - Local de intervenção, imagem de satélite (GOOGLE EARTH). -21.731041° - 43.356927°
