## **LAUDO TÉCNICO – AVENIDA LUISA VITÓRIA FERNANDES**

### **Planejamento – Obras e Serviços de Engenharia - Lei 14.133/2021**

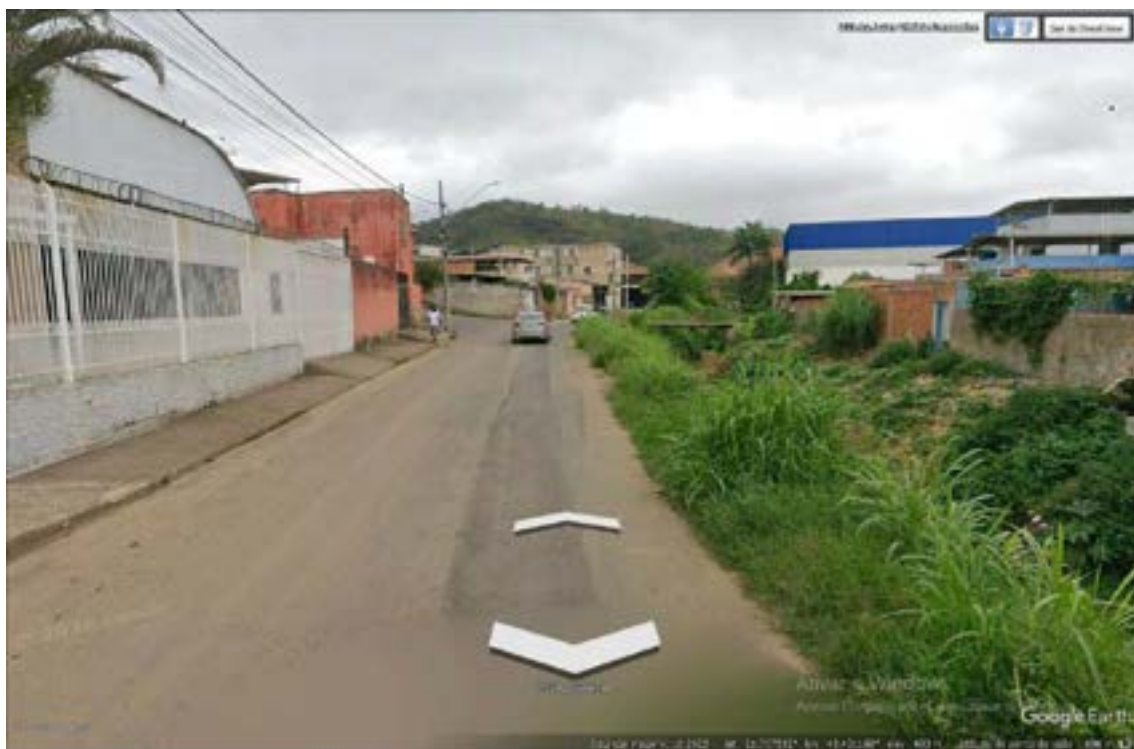
Figura 1 - Local de intervenção antes da ocorrência (trecho 1). --21.707141° -43.431210°

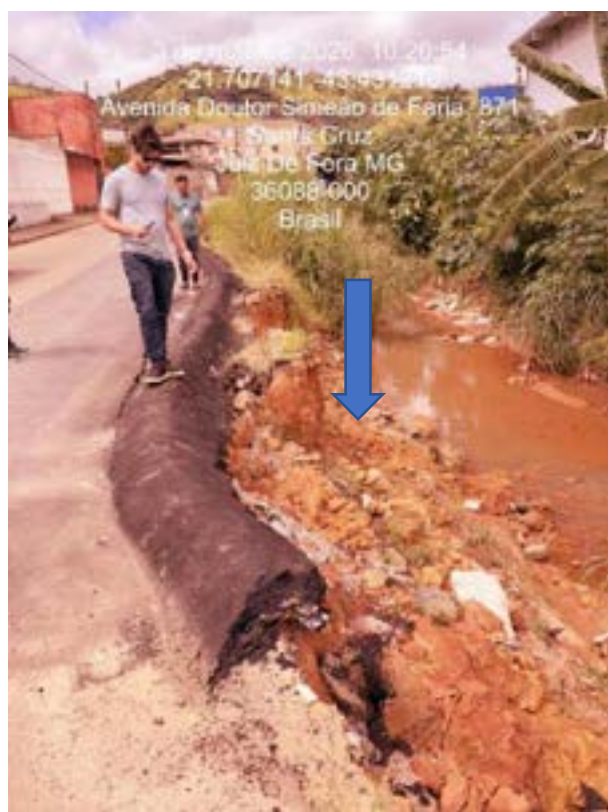
Figura 2 - Local de intervenção após a ocorrência com detritos de calçada e meio-fio depositados a jusante da via pública (trecho 1) como medida mitigatória emergencial guia de (CBUQ) -21.707141° -43.431210°

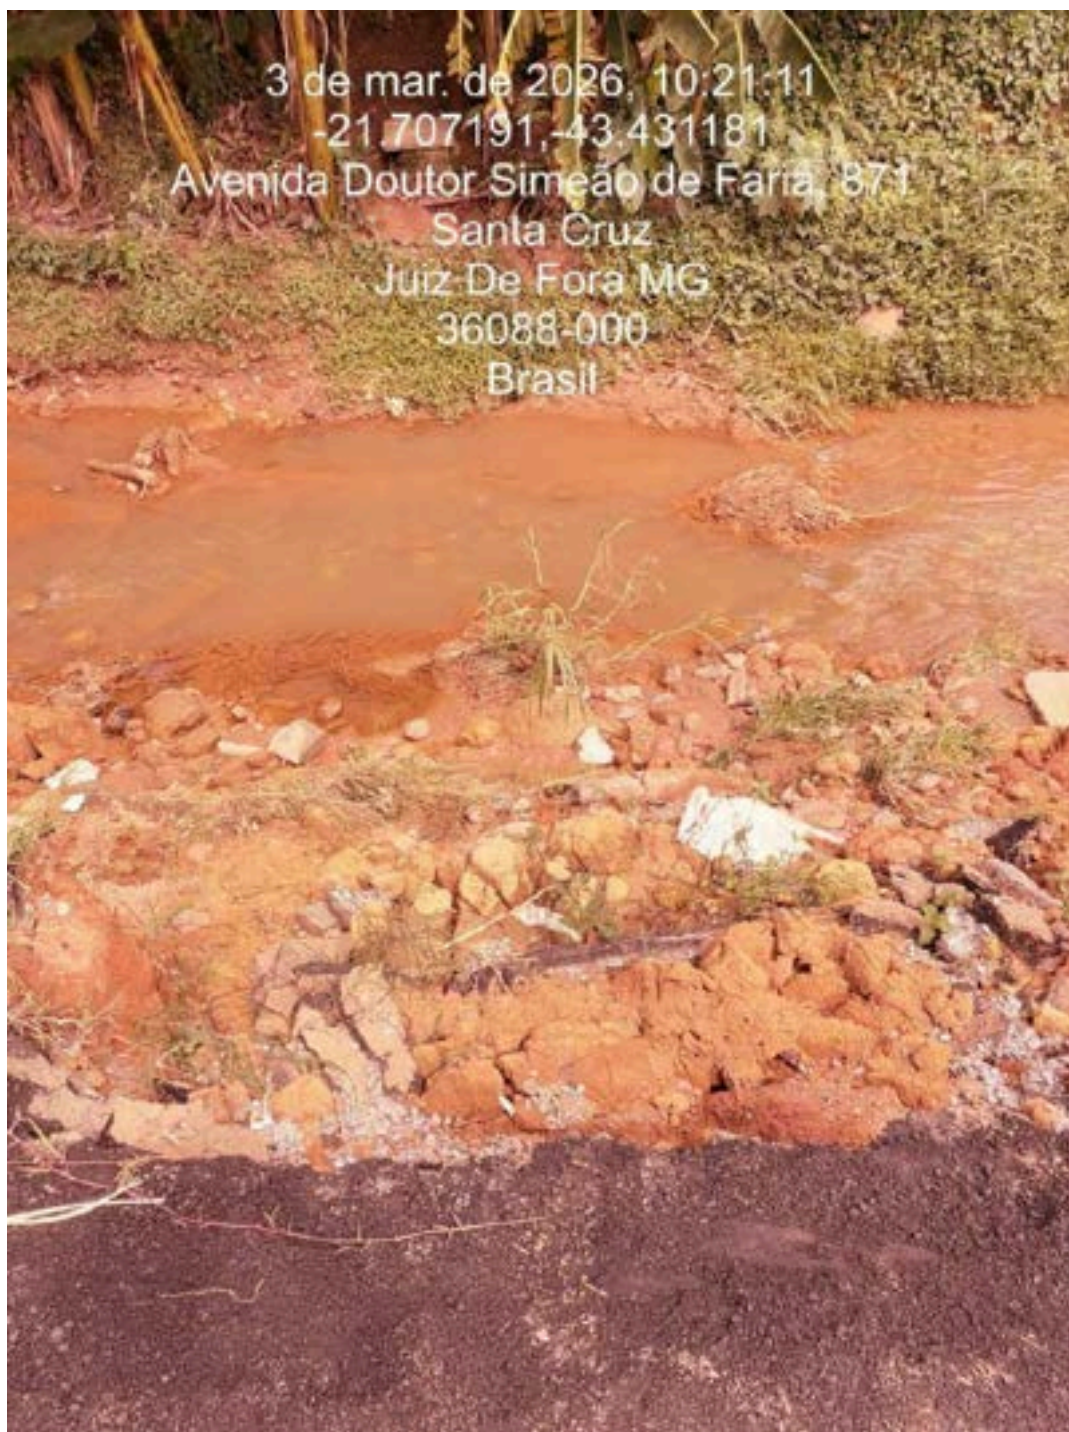
Figura 3 - Local de intervenção após a ocorrência com detritos de calçada e meio-fio depositados a jusante da via pública (trecho 1)

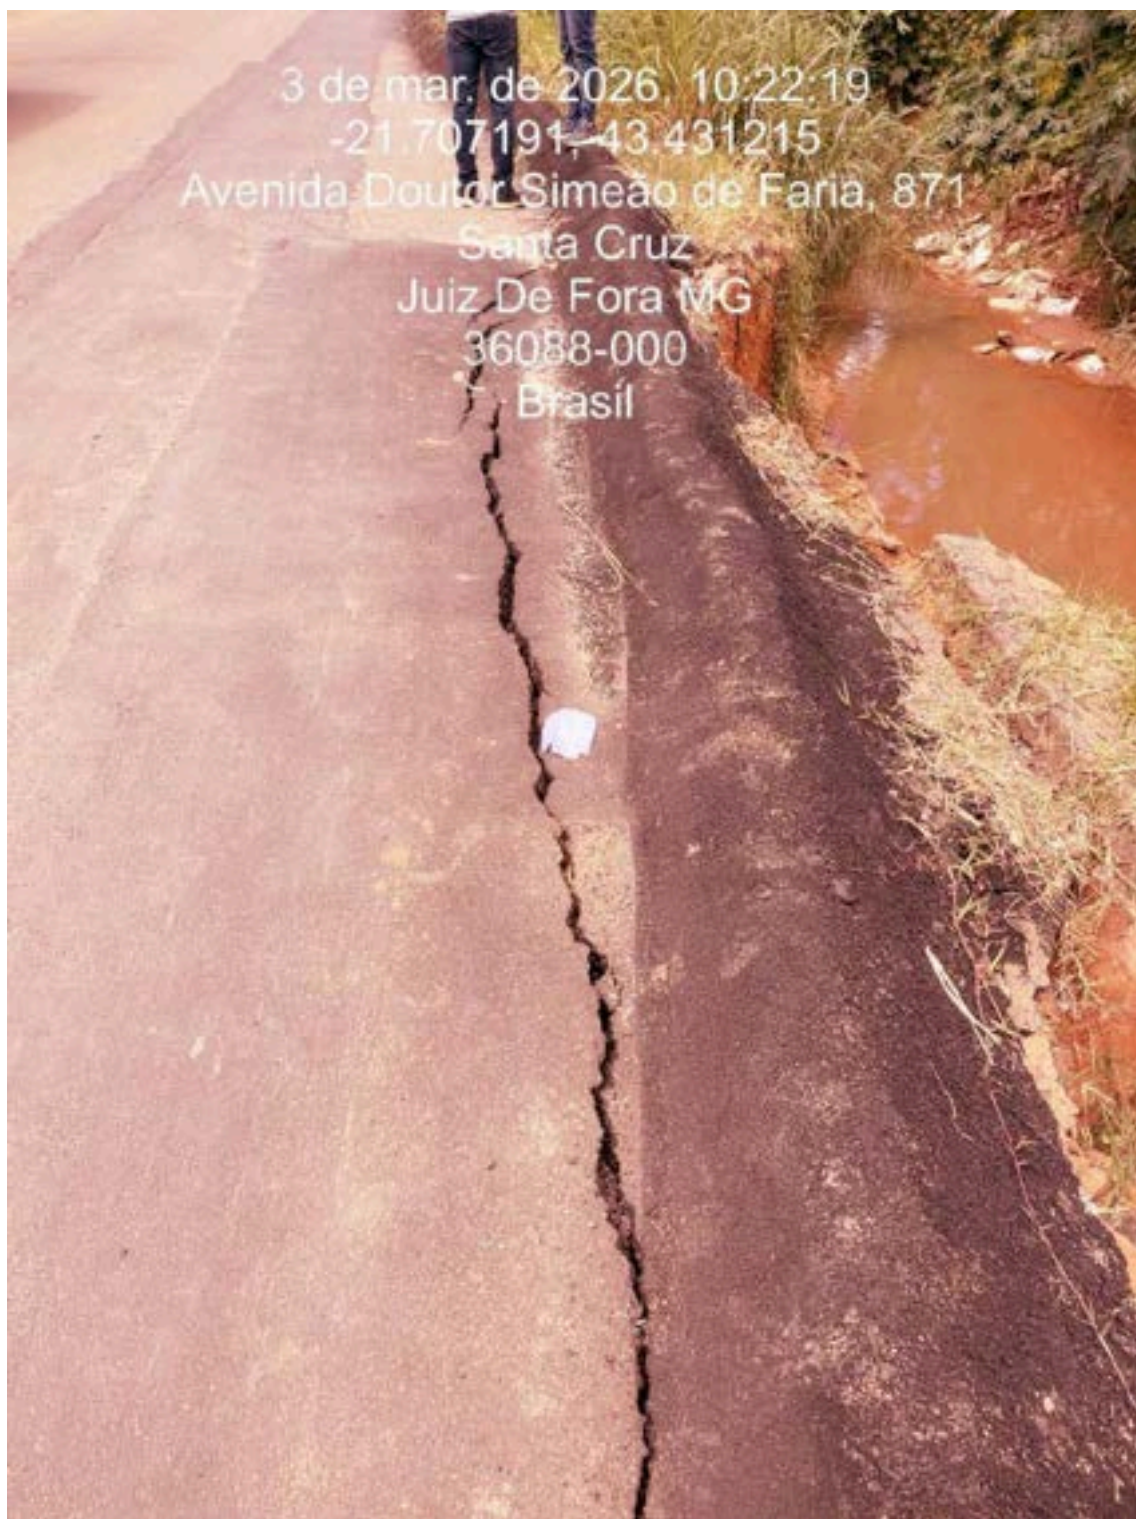
Figura 4 - Local de intervenção após a ocorrência. Rachadura na via demonstrando sinais de instabilidade. (trecho1). como medida mitigatória emergencial guia de (CBUQ)

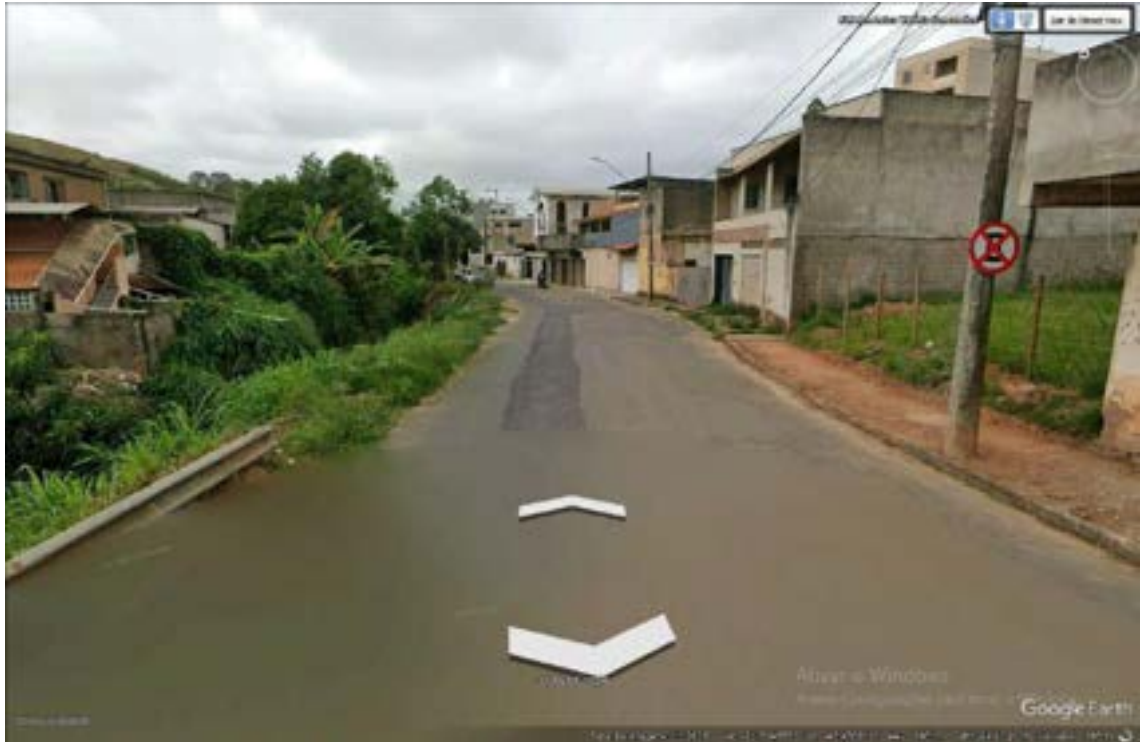
Figura 5 - Local de intervenção antes da ocorrência (trecho 2). -21.705827° -43.430903°

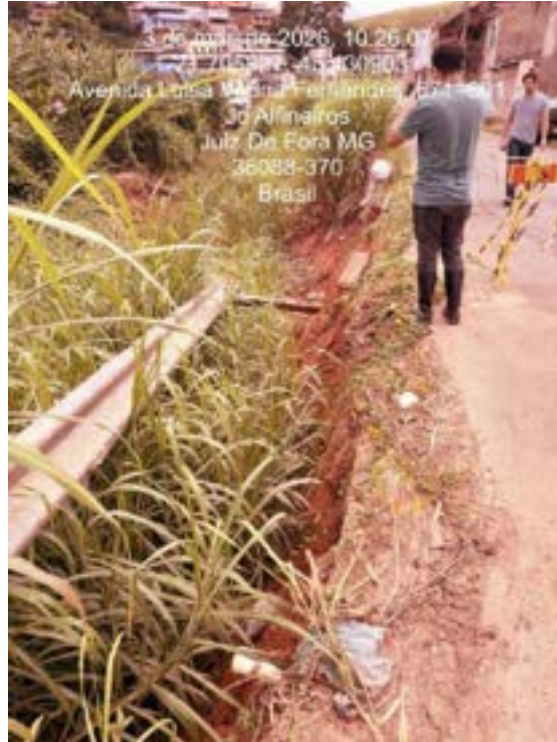
Figura 6 - Local de intervenção após a ocorrência. (trecho 2). -21.705827° -43.430903°

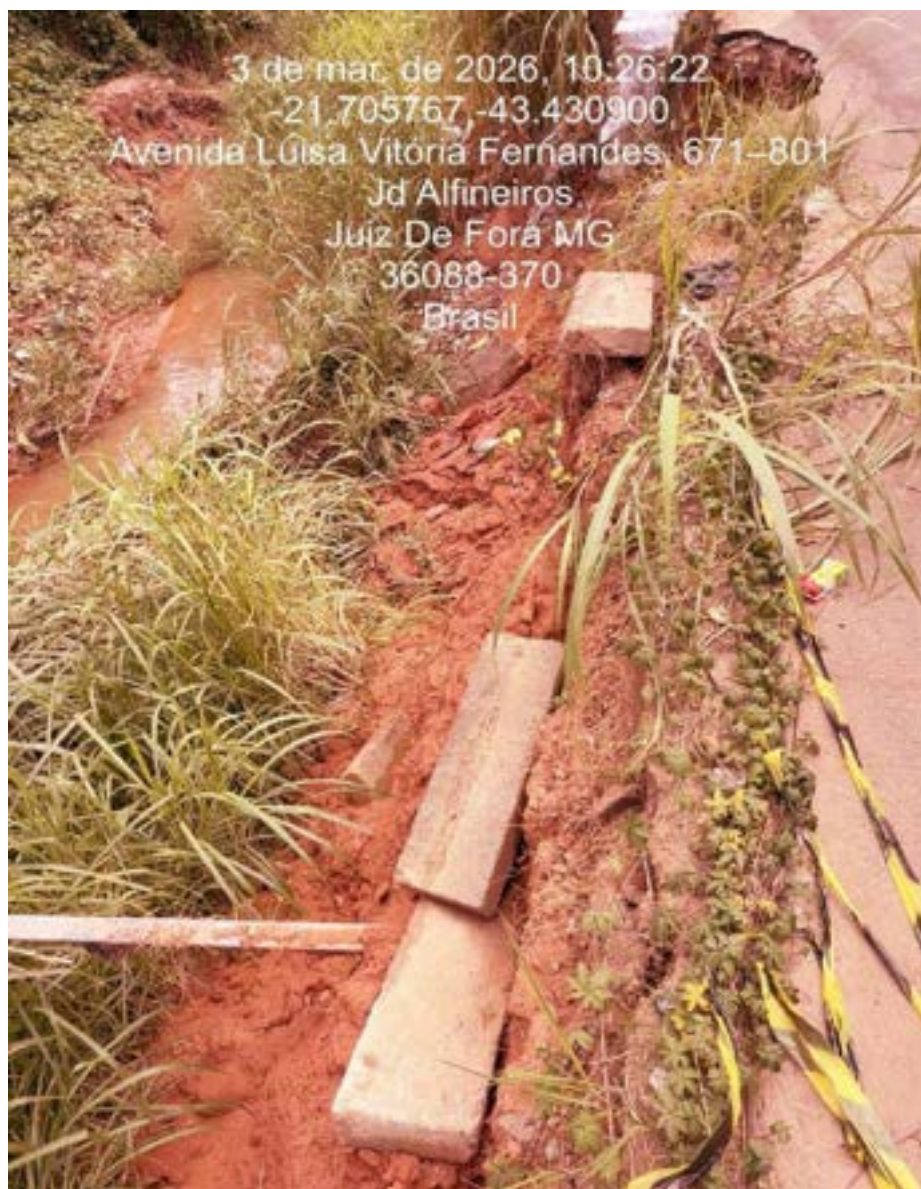
Figura 7 - Local de intervenção após a ocorrência deslocamento de material de concreto a jusante da via. (trecho 2). -21.705767° -43.430900°

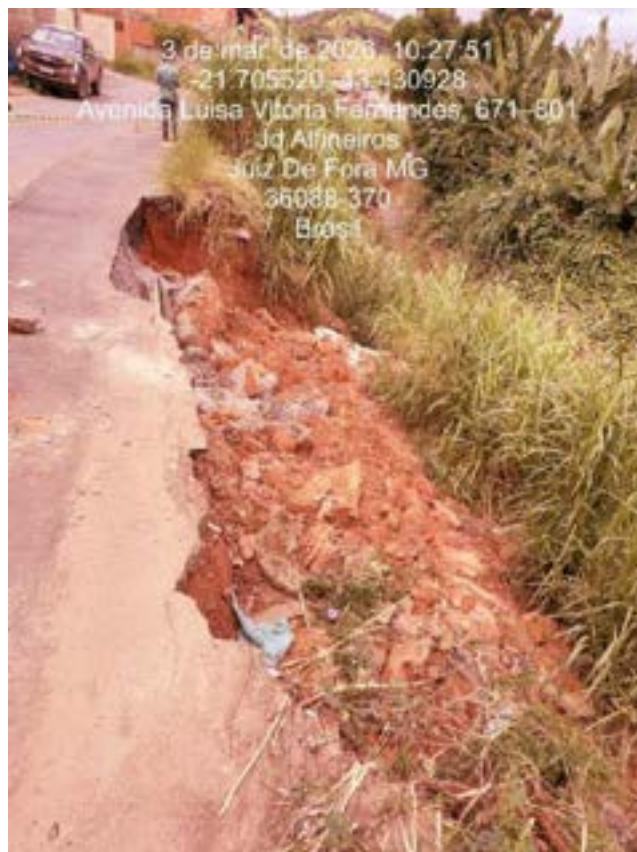
Figura 8 -Local de intervenção, (trecho 2). deslizamento com detritos a jusante da via.  
21.705520° 43.0928°
