RELATÓRIO TÉCNICO DE ACESSIBILIDADE

RUA GERALDO ALBANO – BAIRRO CIDADE DO SOL – JUIZ DE FORA/MG

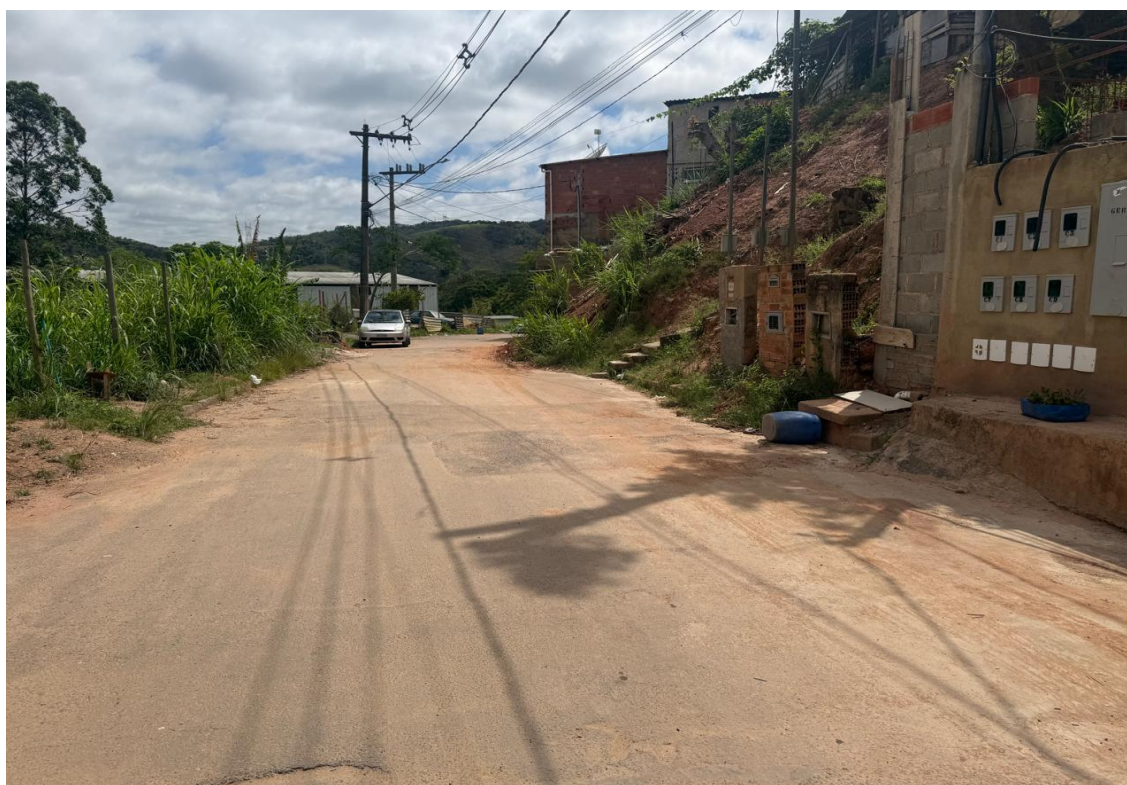
Foto 1: Foto Com A Presença De Degraus Invadindo O Leito Da Via

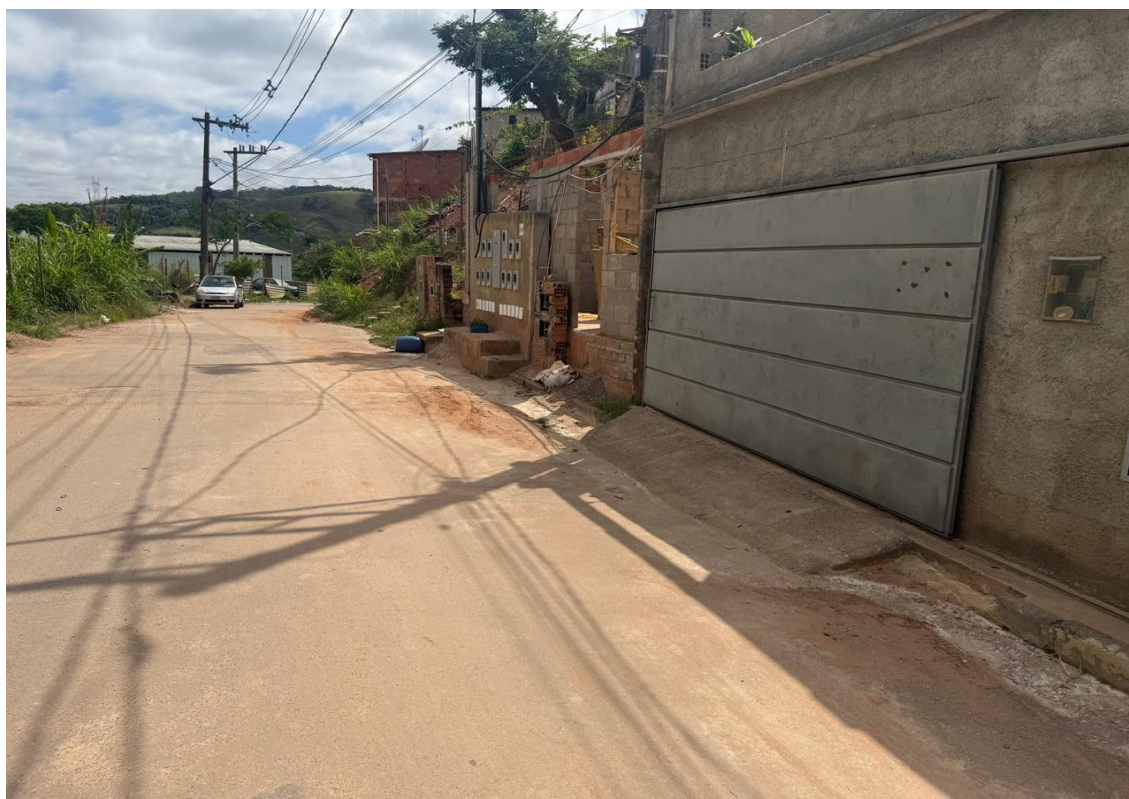
Foto 2: Foto Com Rampas E Degraus Invadindo A Via

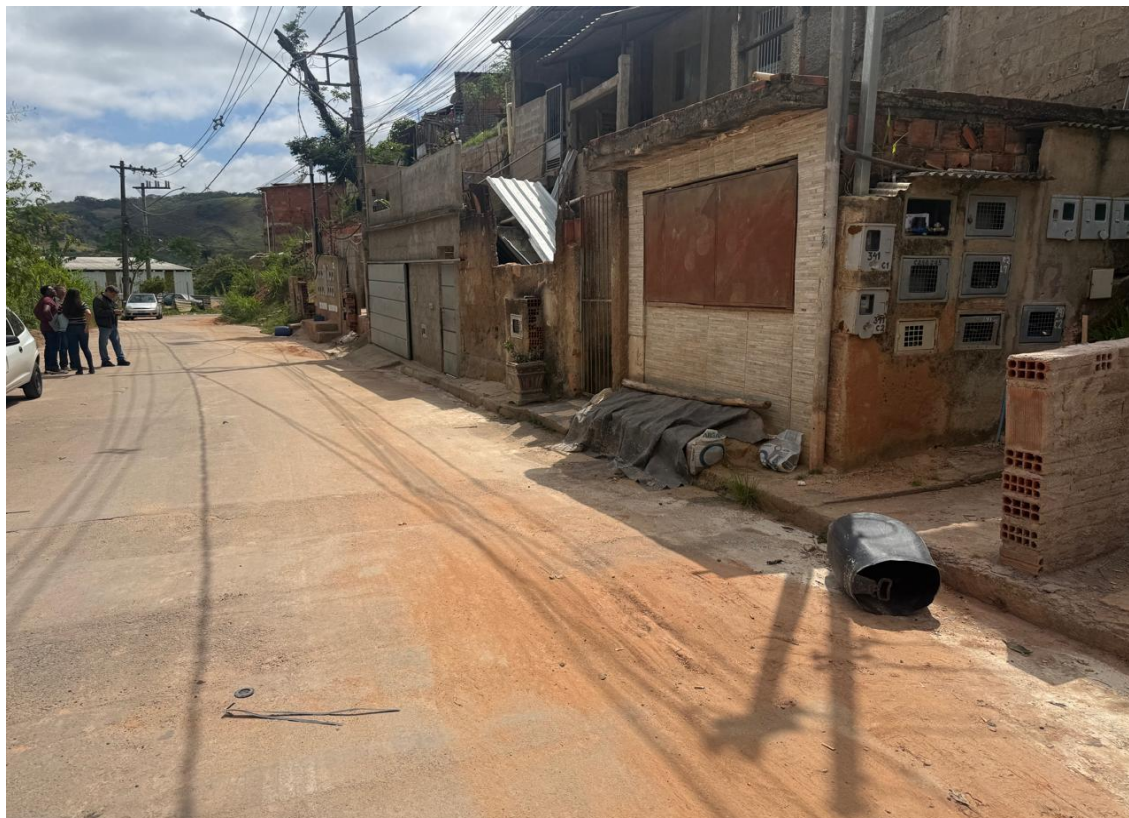
Foto 3: Vista Da Situação Geral Do Trecho

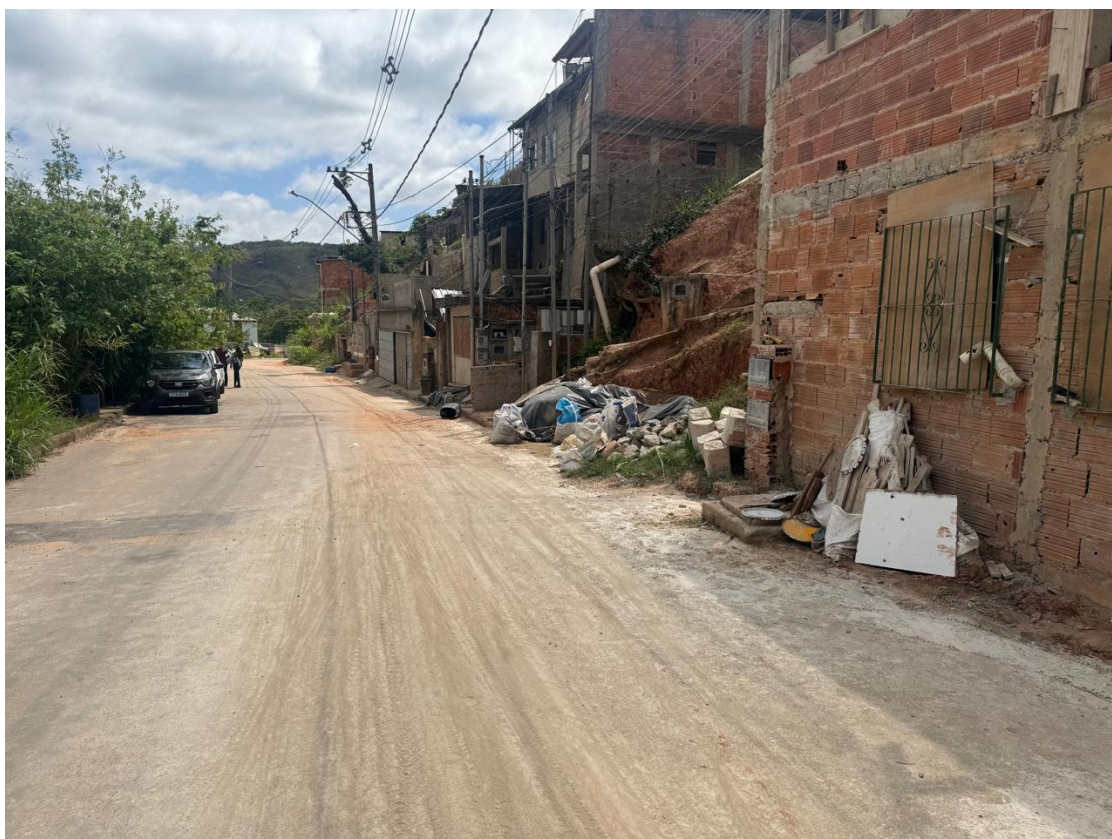
Foto 4: Vista Geral Do Trecho

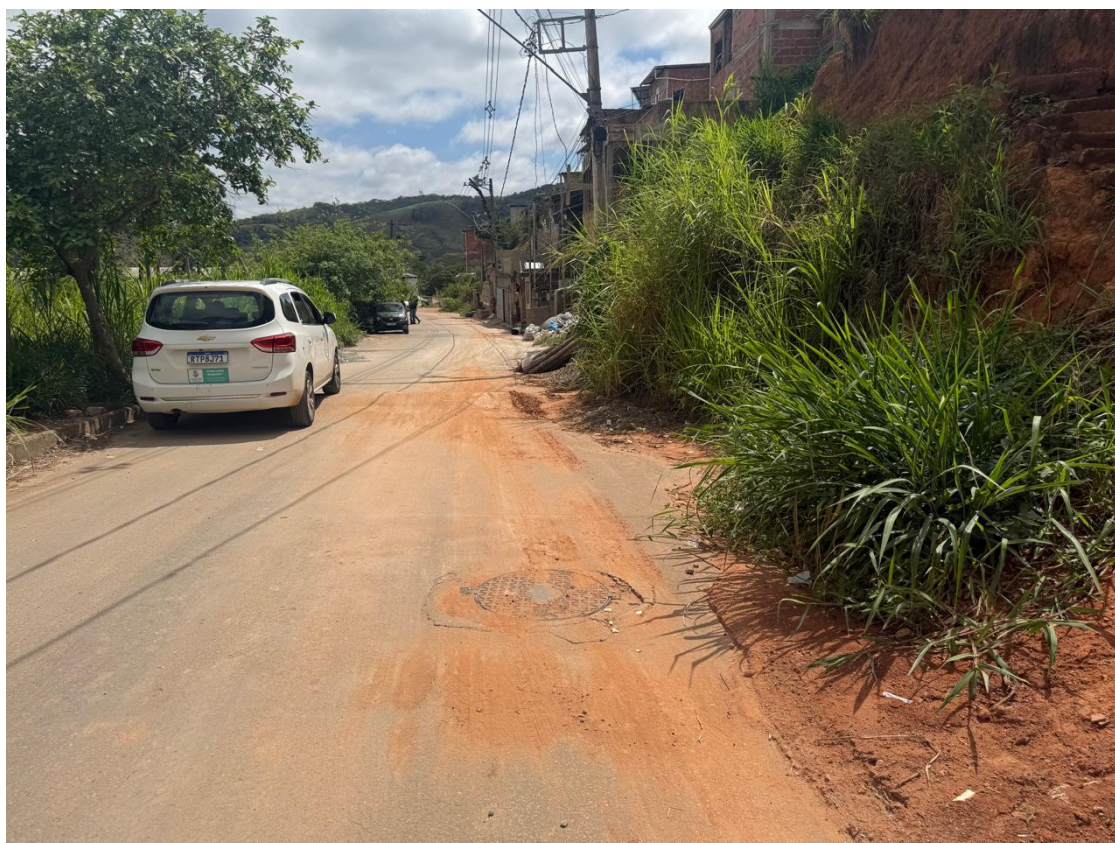
Foto 5: Vista Do Estreitamento Da Via
