## **PROPOSTA DE SOLUÇÃO DE MICRODRENAGEM NO BAIRRO BORBOLETA**

**Referência: Contratação de Projeto Básico e Executivo, e a Execução de obras de Macrodrenagem para a Bacia do córrego São Pedro**

**Planejamento – Obras e Serviços de Engenharia - Lei 14.133/2021**

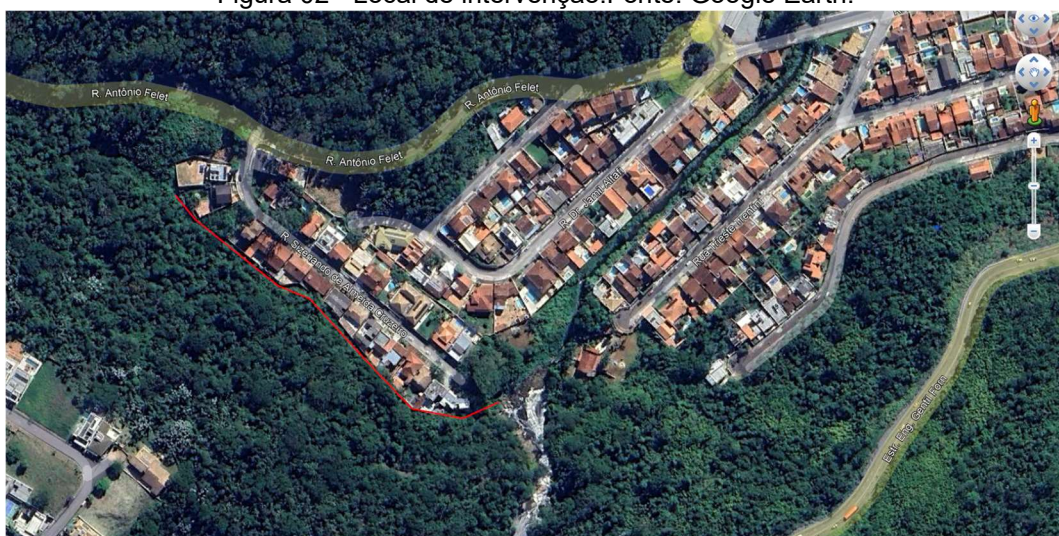
Figura 02 - Local de intervenção. Fonte: Google Earth.

O trecho do Córrego São Pedro localizado no bairro Vale do Ipê apresenta condições críticas de confinamento e degradação, demandando intervenção estrutural e ambiental. O trecho a sofrer intervenção pode ser visto na Figura 02.

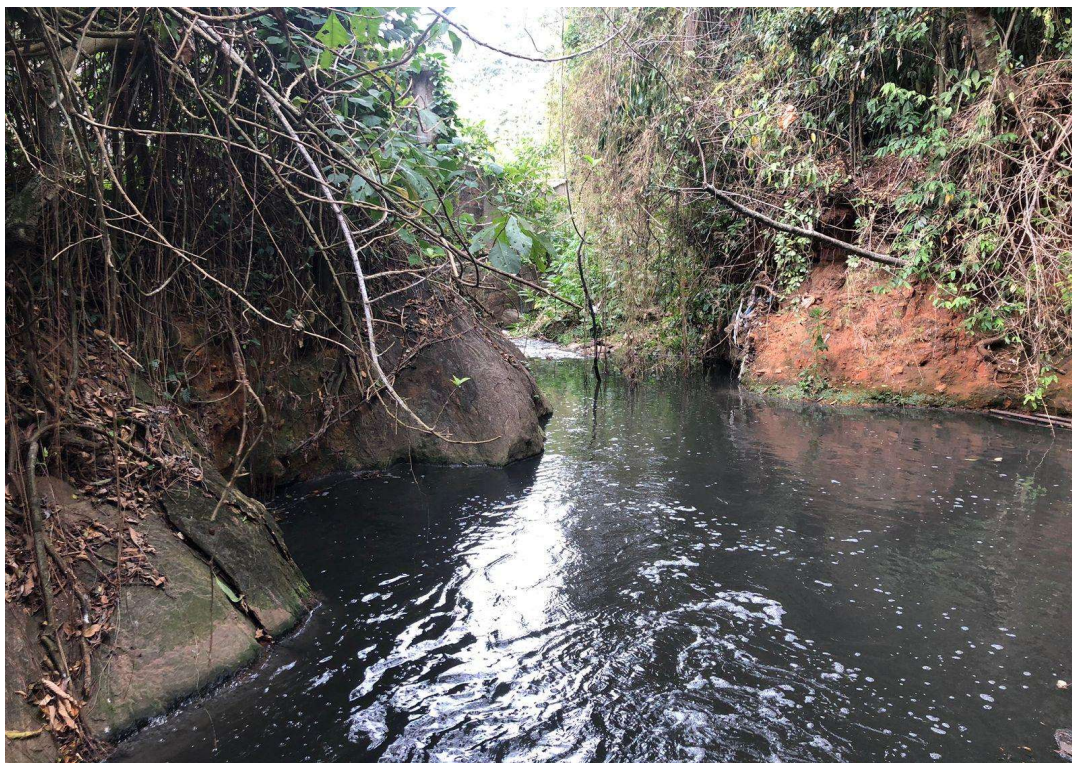
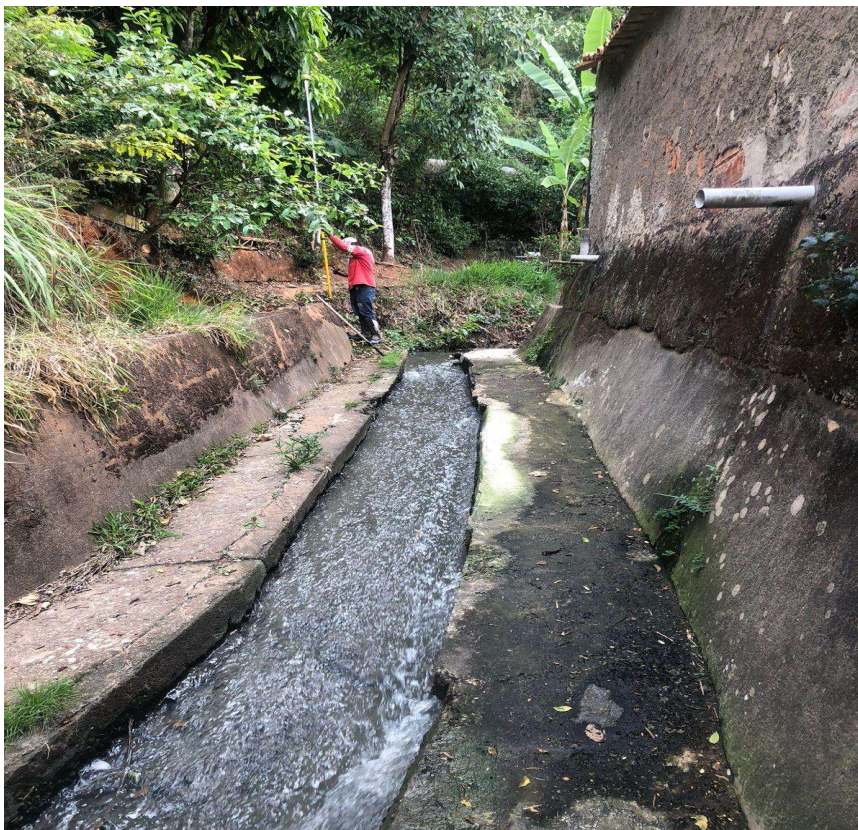
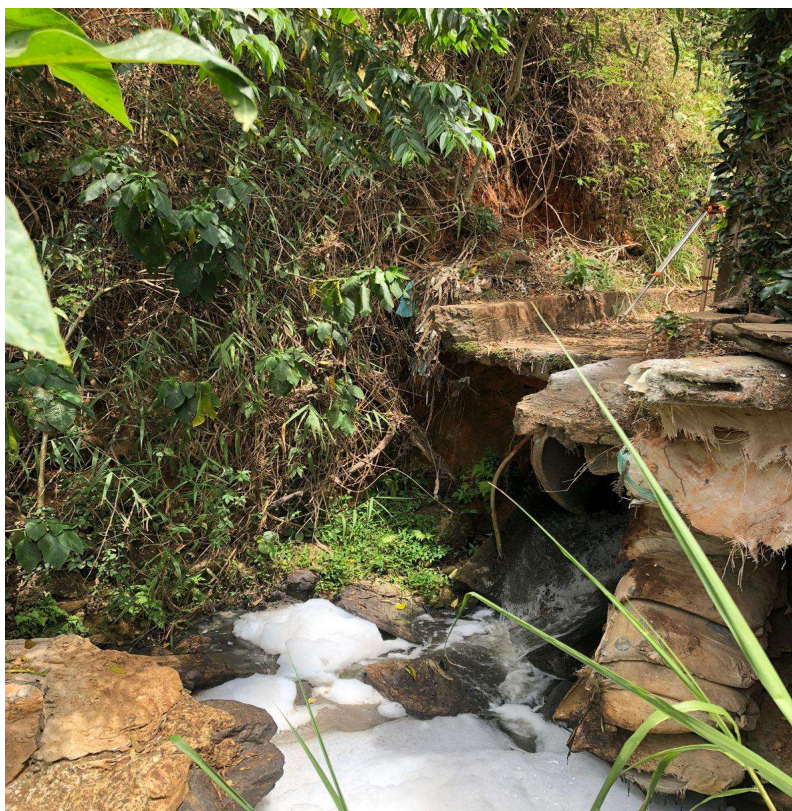
Foto 01 - Local de intervenção.

Atualmente, o curso d'água é conduzido por uma tubulação com diâmetro aproximado de 1,50 m, implantada em área de fundo de vale com espaçamento reduzido entre edificações, o que limita significativamente a seção de escoamento e o acesso para manutenção. Essa tubulação não comporta mais a vazão de cheia, encontrando-se deteriorada e parcialmente obstruída em alguns trechos.

O córrego percorre uma área com presença de afloramentos rochosos, o que dificulta o redimensionamento da calha e o estabelecimento de faixas marginais adequadas. Em alguns segmentos, observa-se o escoamento superficial em canal aberto revestido em concreto, já em outros o curso encontra-se canalizado e encoberto, passando por trás das residências.

As imagens evidenciam trechos com erosão das margens, acúmulo de sedimentos e detritos, presença de espuma e esgoto sanitário, indicando provável lançamento irregular de efluentes domésticos. Também é notável a restrição de acesso para execução de obras e serviços, com muros e construções posicionados muito próximos ao curso d'água.

A vegetação marginal é predominantemente espontânea e adensada, com ocorrência de raízes expostas e entulhos, especialmente nas porções não revestidas. Essa vegetação, embora auxilie na estabilização pontual do solo, dificulta a inspeção e o manejo adequado do canal.

- Canalização degradada e subdimensionada;
- Trechos em solo rochoso, o que impõe limitações construtivas;
- Margens instáveis e com processos erosivos;
- Lançamento de efluentes e resíduos sólidos;
- Baixa acessibilidade para intervenções;
- Espaço confinado entre edificações, restringindo soluções convencionais de macrodrenagem.
- **Proposta de Solução Técnica para o Bairro Borboleta:**

Para a solução do Bairro Borboleta está sendo proposto um Bueiro de 2,50 x 2,50 metros, conforme figura abaixo. A estrutura existente não possui capacidade para escoar a vazão de 16,8 m<sup>3</sup>/s gerada pela bacia de contribuição. Na Figura 02 e na Tabela 0, são apresentados os resultados do dimensionamento do bueiro, realizado no software SisCCoH.
