## LAUDO TÉCNICO – RUA LUÍZ JOSÉ ESTEVES

### Planejamento – Obras e Serviços de Engenharia - Lei 14.133/2021

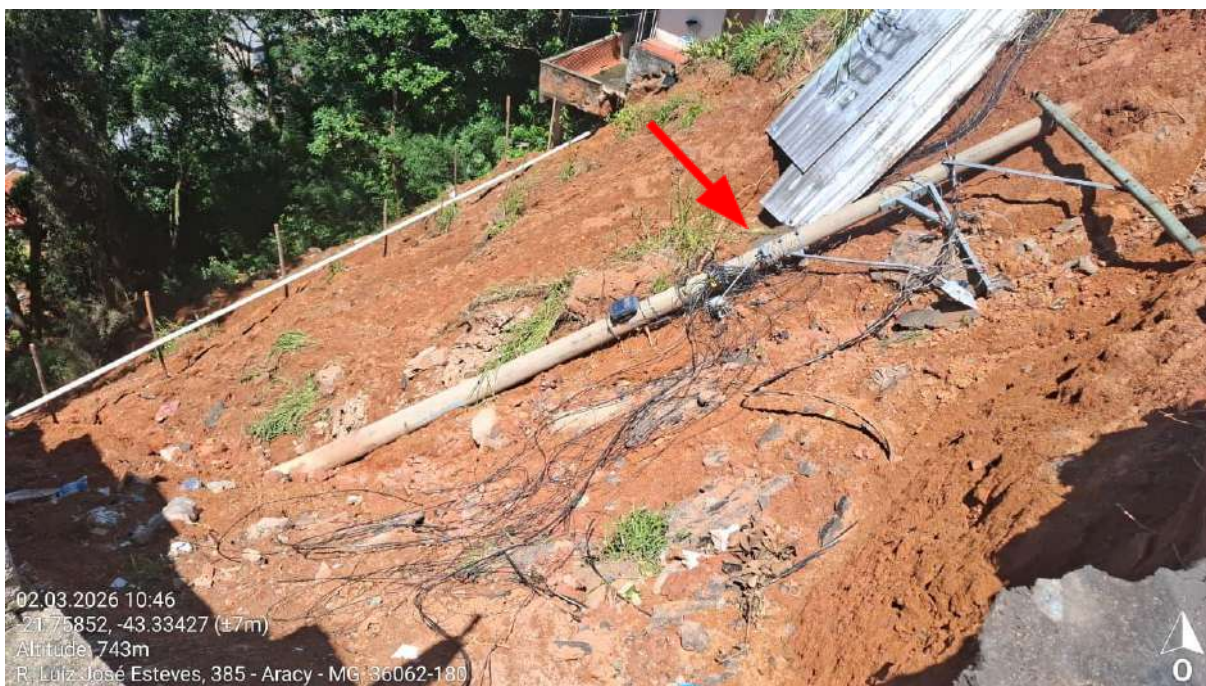
Figura 04 - Local da Intervenção: -21.758556, -43.334333 - Rede de esgotamento sanitário danificada em decorrência do deslizamento de solo ocorrido com as fortes precipitações ocorridas no dia 23 de fevereiro de 2026.

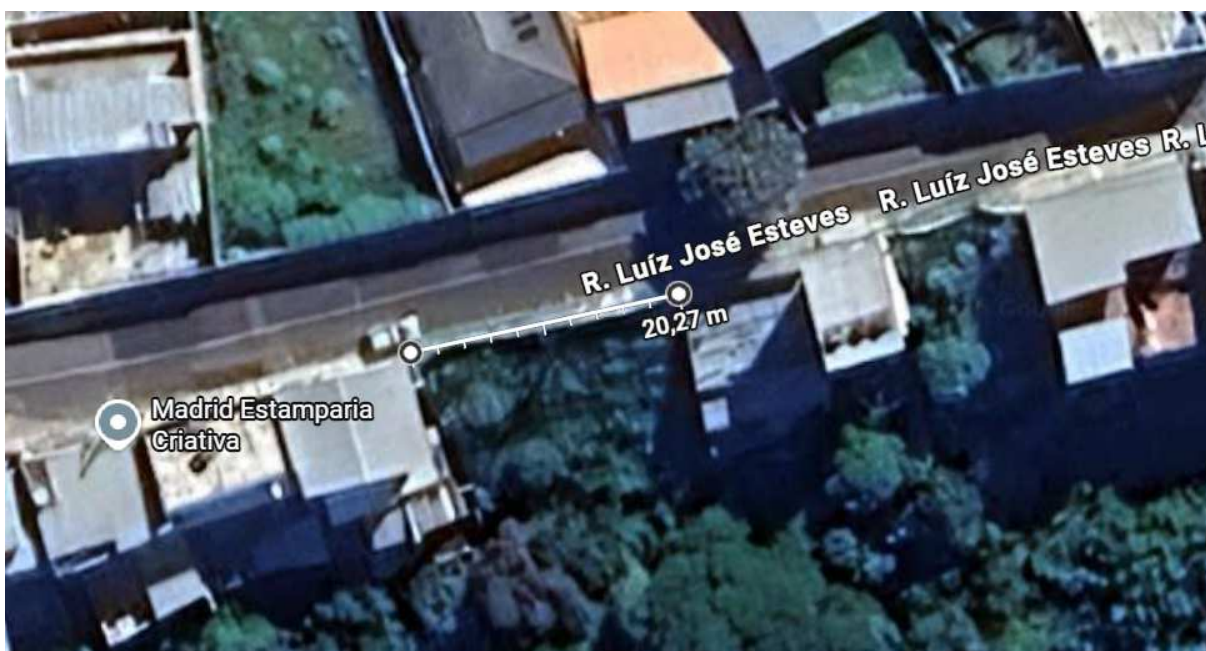
Figura 05 - Layout de implantação. -21.758556, -43.334333 -. Extensão da área atingida.
