## ESTUDO TÉCNICO PRELIMINAR SIMPLIFICADO

### CONTRATAÇÃO INTEGRADA DE EMPRESA ESPECIALIZADA NA EXECUÇÃO DE CONTENÇÕES DE ENCOSTAS PARA RECONSTRUÇÃO DE TRECHO DA RUA ROSALINA PRAXEDES DE ALBUQUERQUE (TRECHO 1), BAIRRO SANTOS ANJOS

Relatório de Diagnóstico

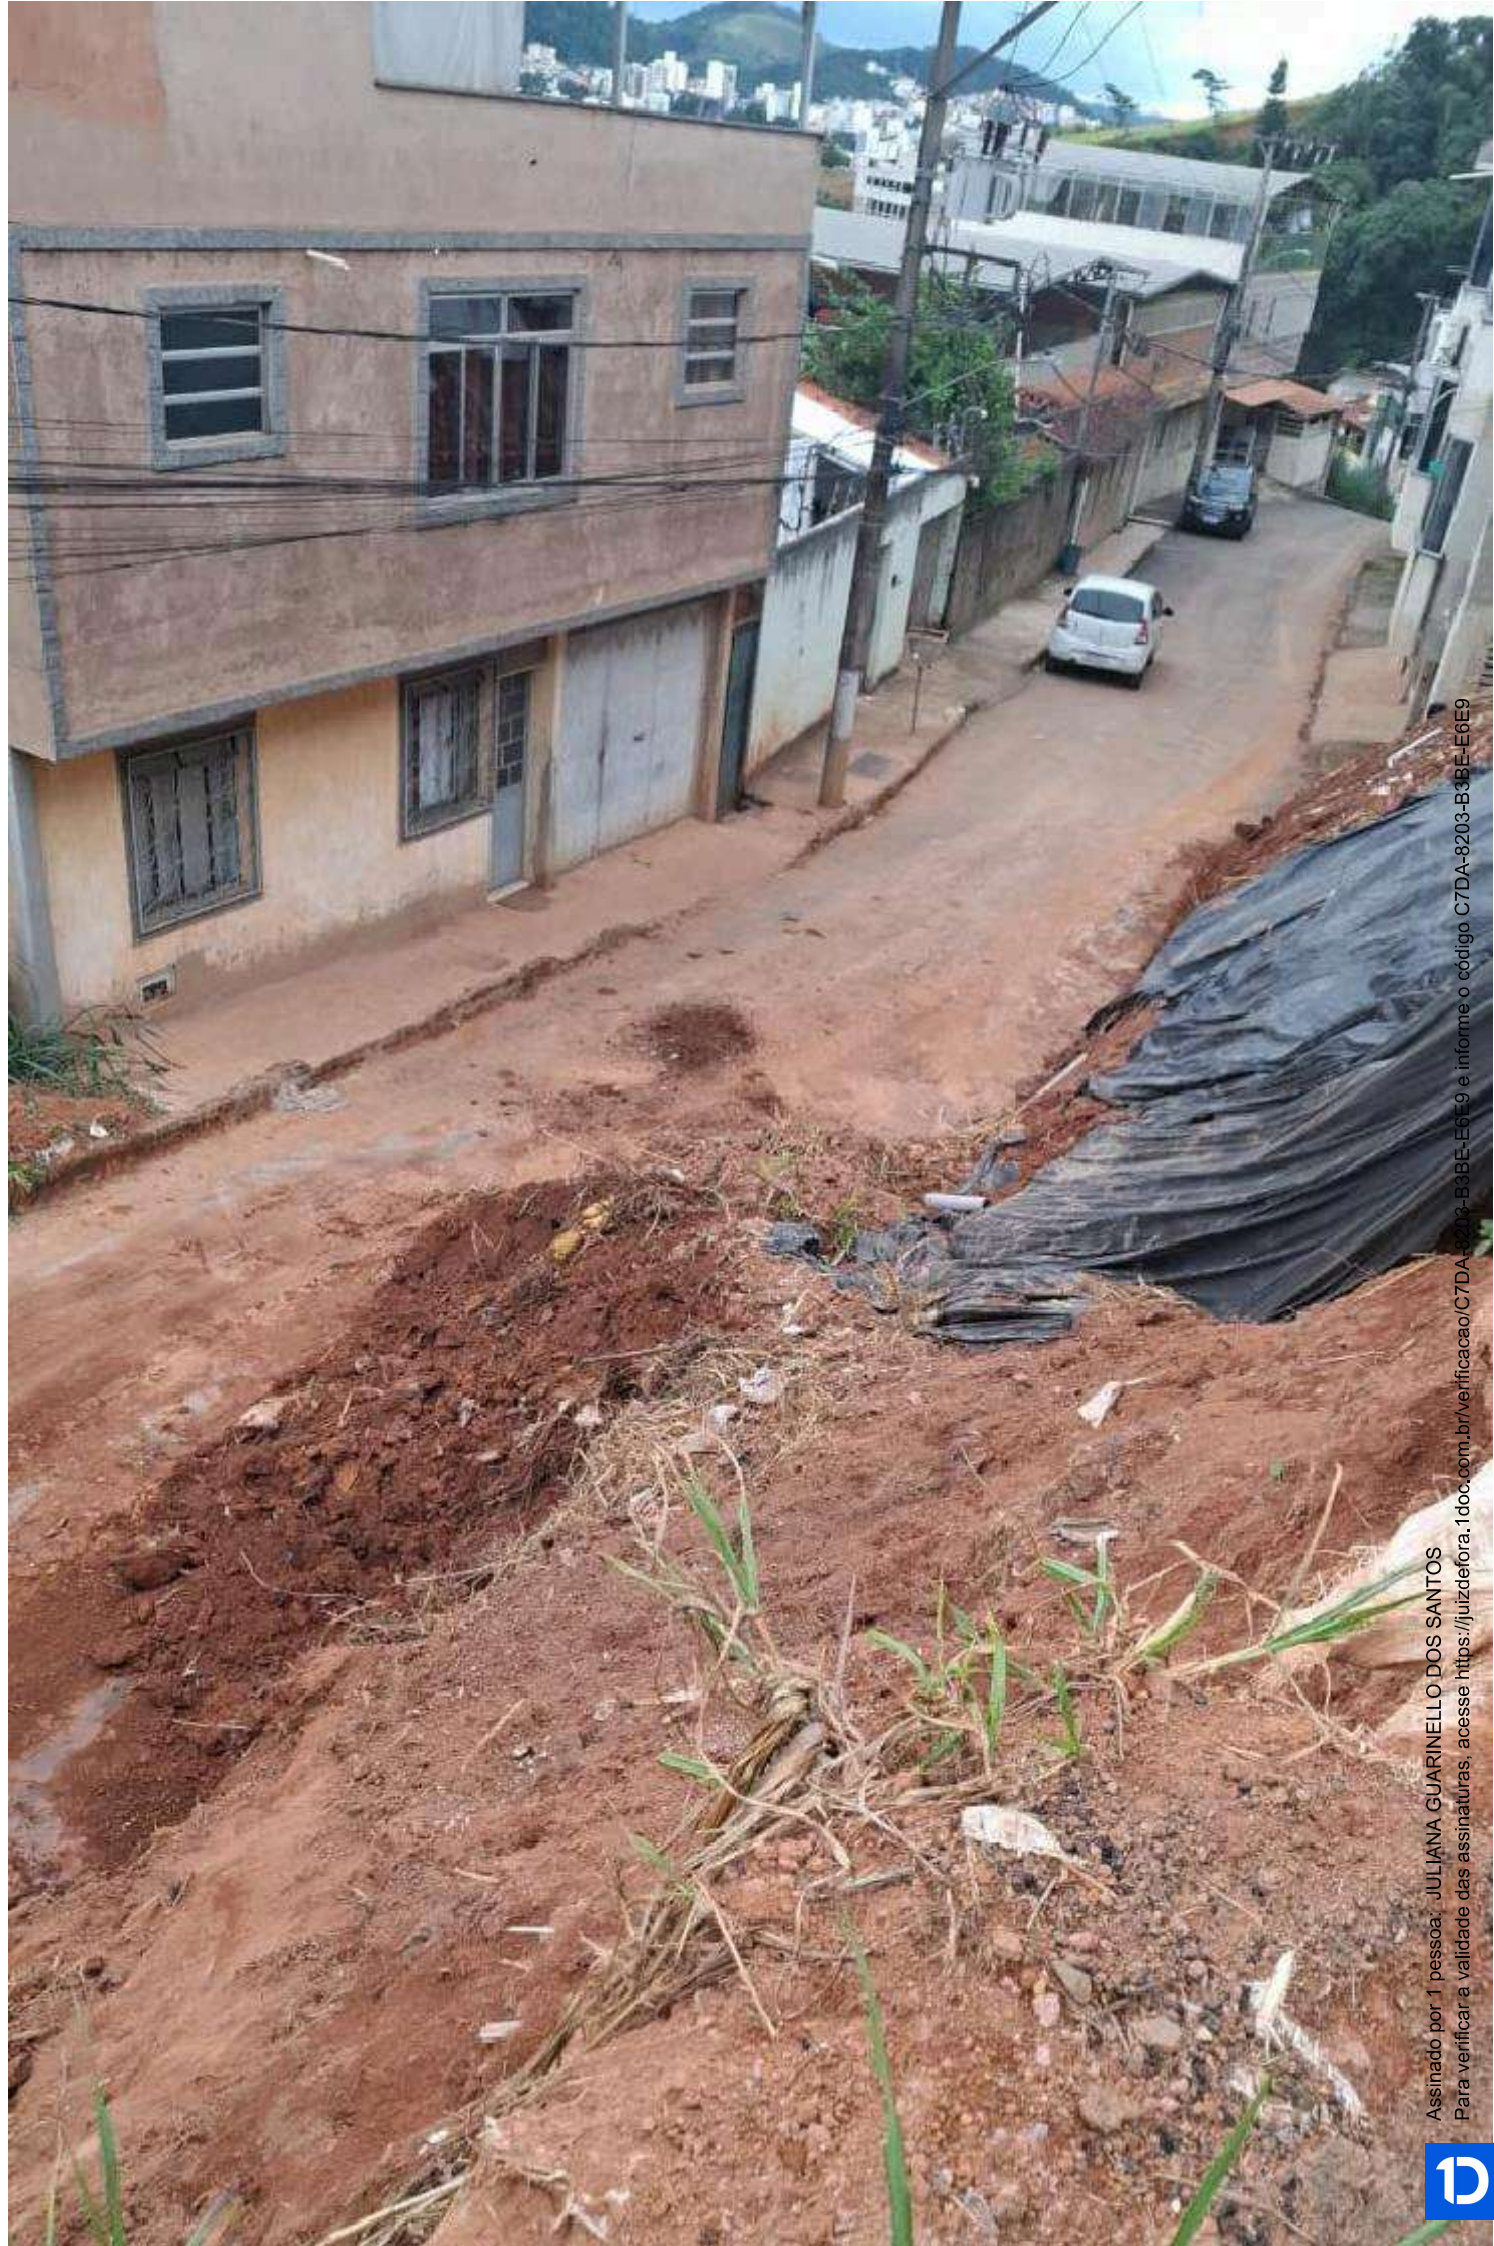
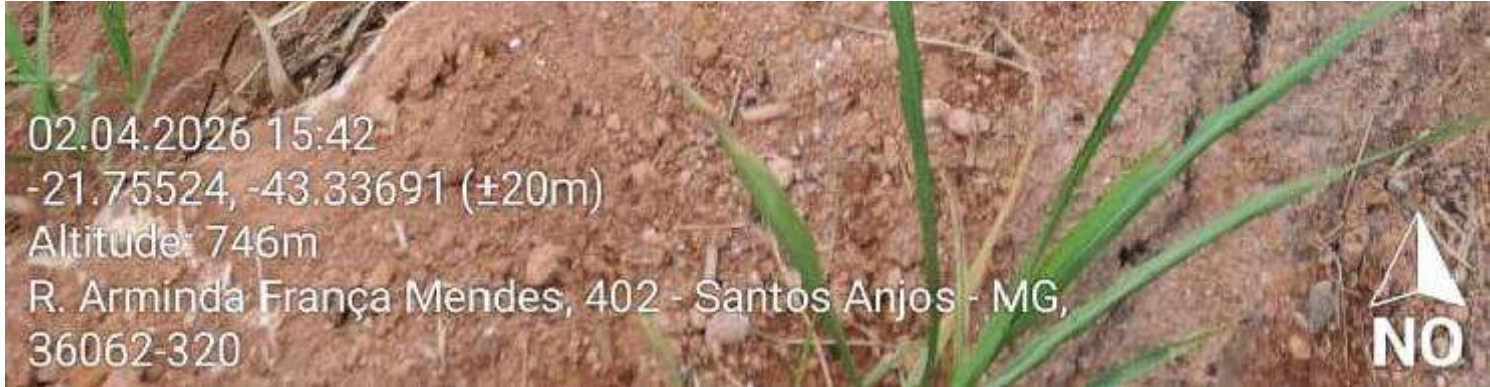
Vista do deslizamento de solo ocorrido ao talude natural adjacente a via Rua Rosalina Praxedes com a massa escorregada depositada ao pé do talude, já à Rua Arminda França Mendes, em nível inferior em relação a Rua Rosalina Praxedes.

| A intensidade e o volume da chuva ocorrida em 23 de fevereiro de 2026 causaram diversos danos à infraestrutura viária do município de Juiz de Fora. A Rua Rosalina Praxedes de Albuquerque foi severamente danificada em razão do escorregamento de massa do talude natural adjacente, que culminou em instabilidade de toda a área. |

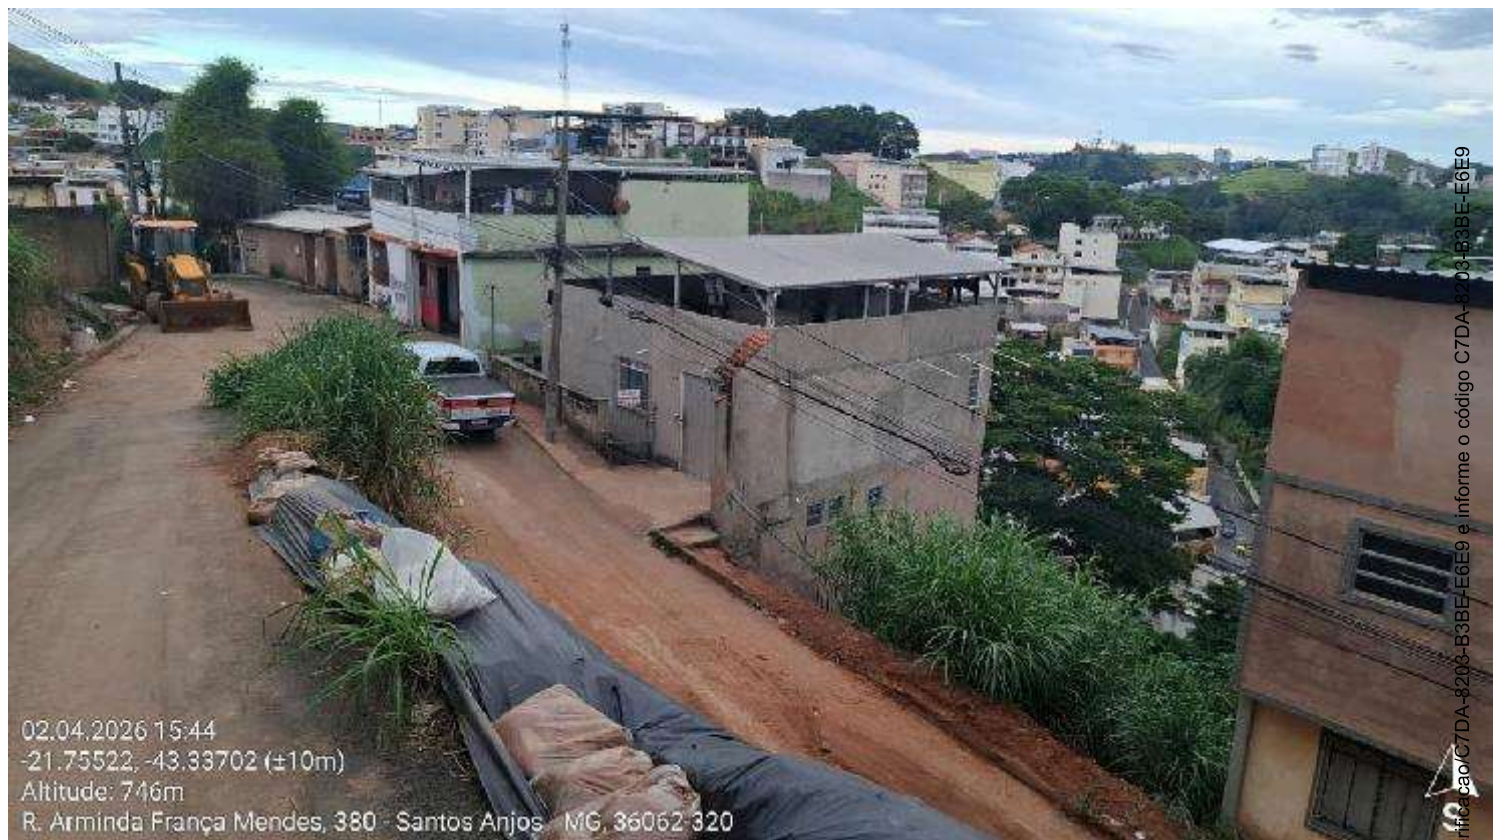
Vista mais ampla da área atingida pelo deslizamento de solo ocorrido no talude adjacente à via, objeto alvo deste relatório com o dano pavimentação afáltica da Rua Rosalina Praxedes com estreitamento de sua largura útil, prejudicando o traslado pelo trecho.

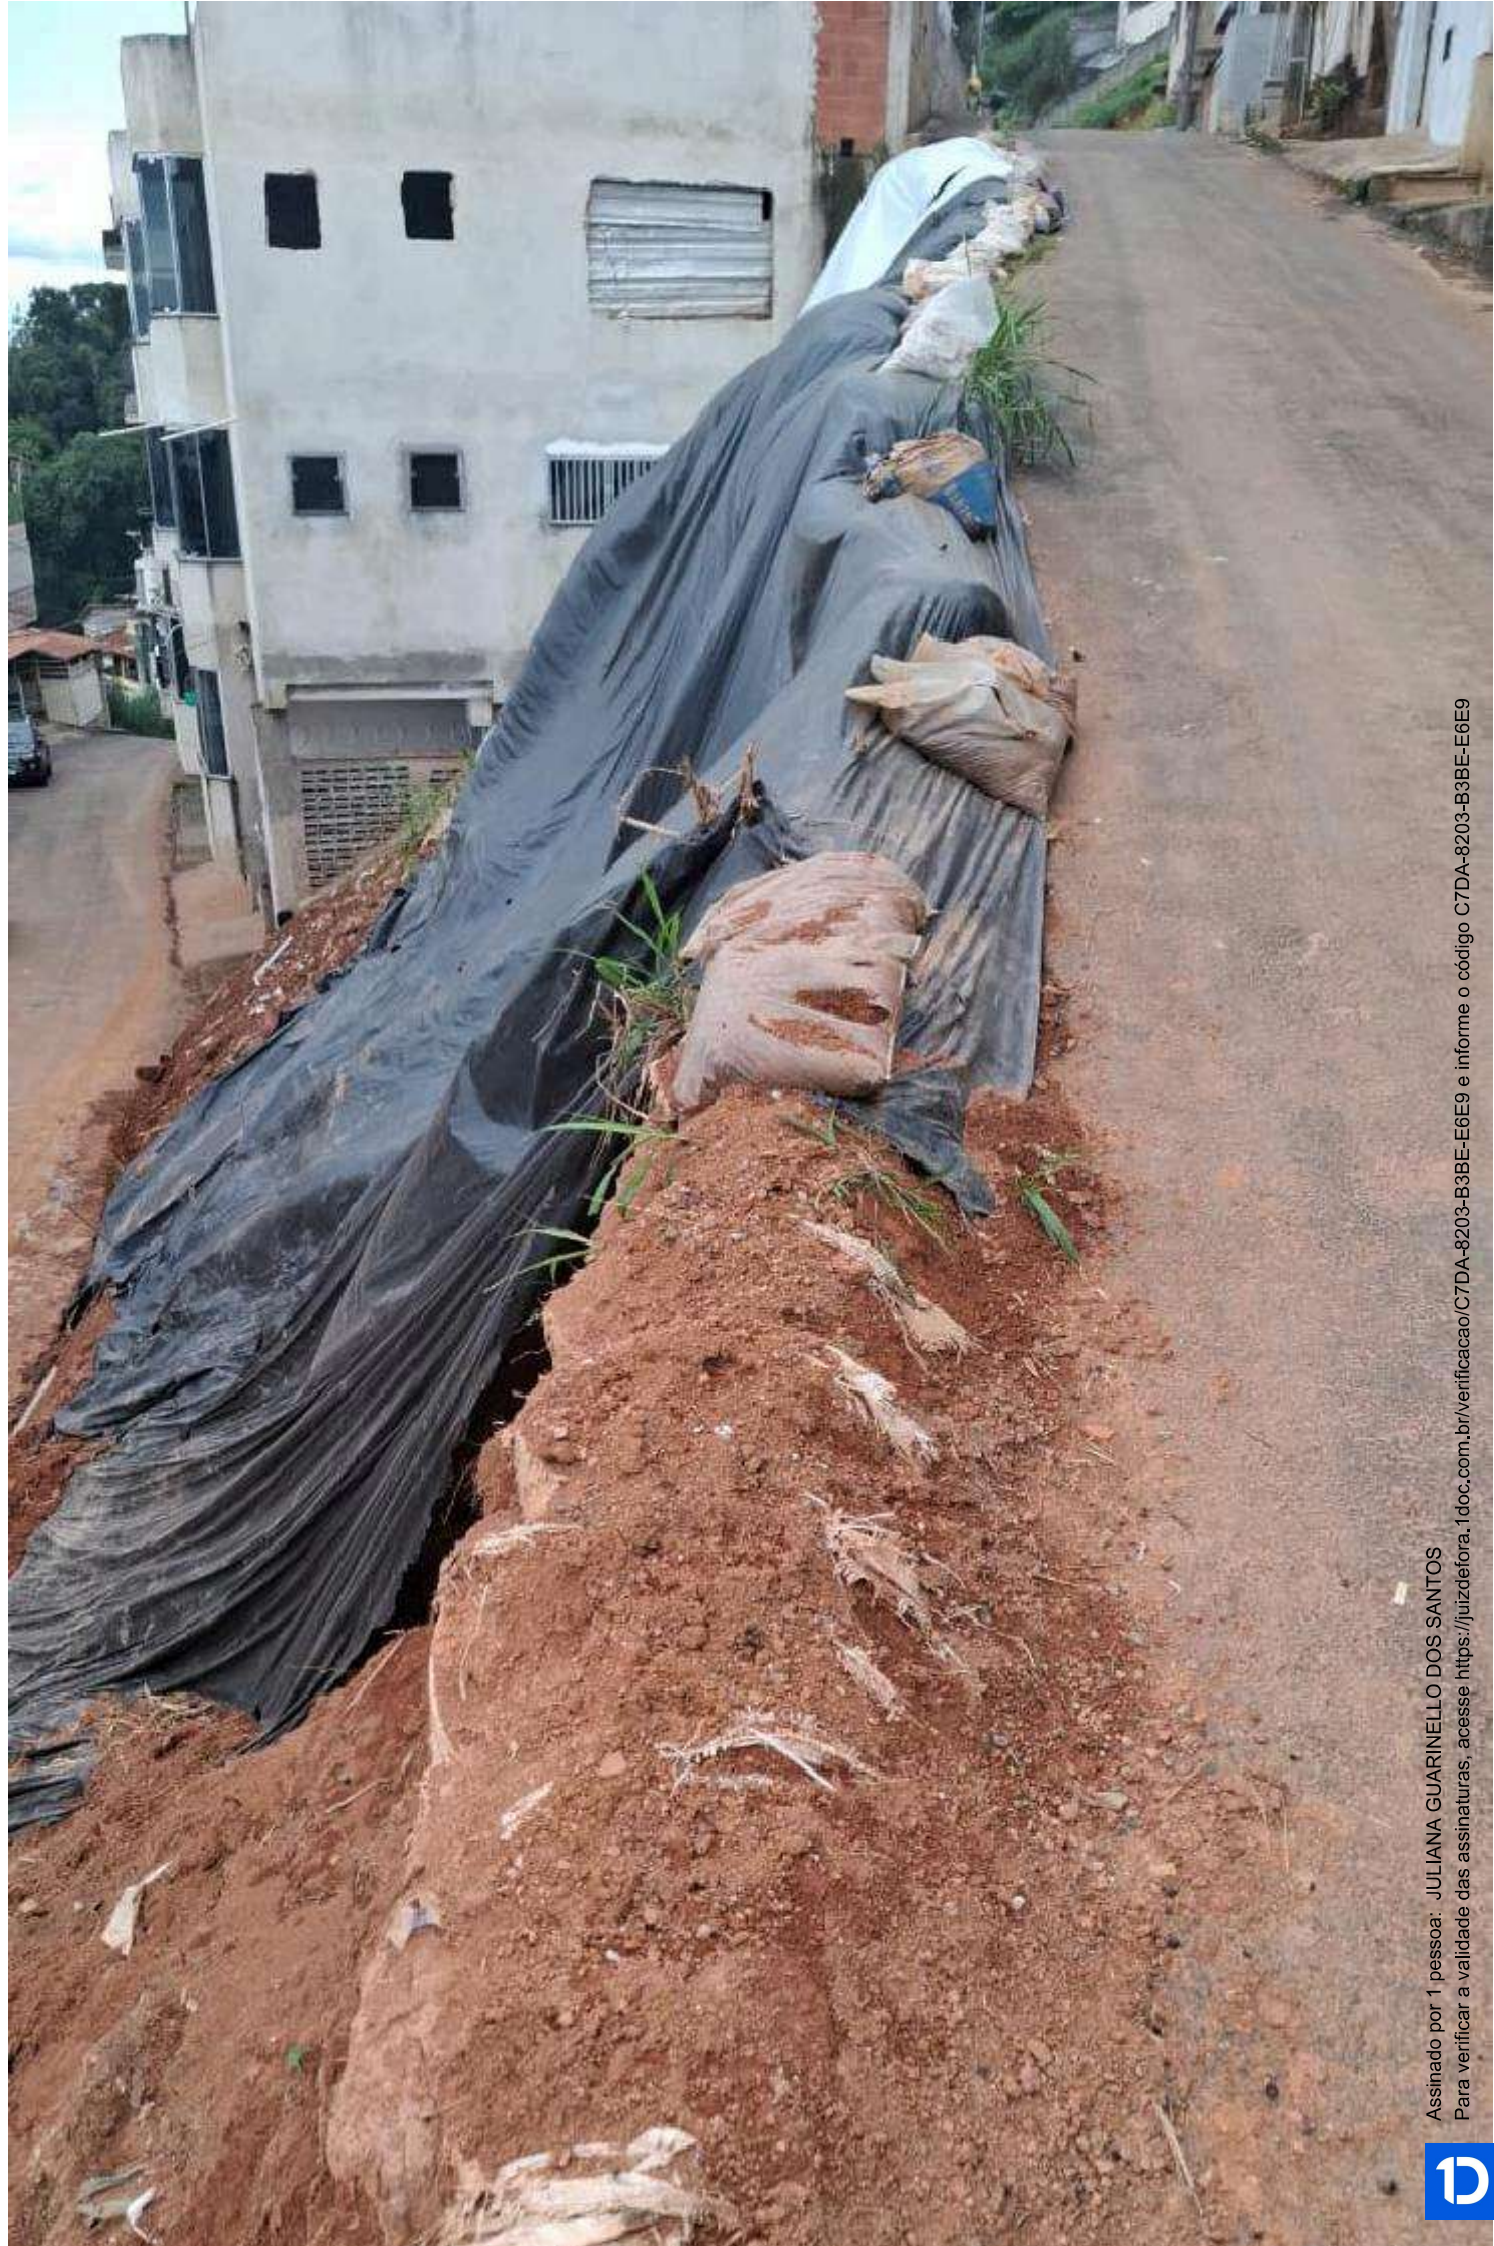
Vista pr3ximo ao ponto inicial da extens3o da 3rea atingida pelo deslizamento de solo ocorrido no talude natural adjacente a via Rua Rosalina Praxedes de Albuquerque.

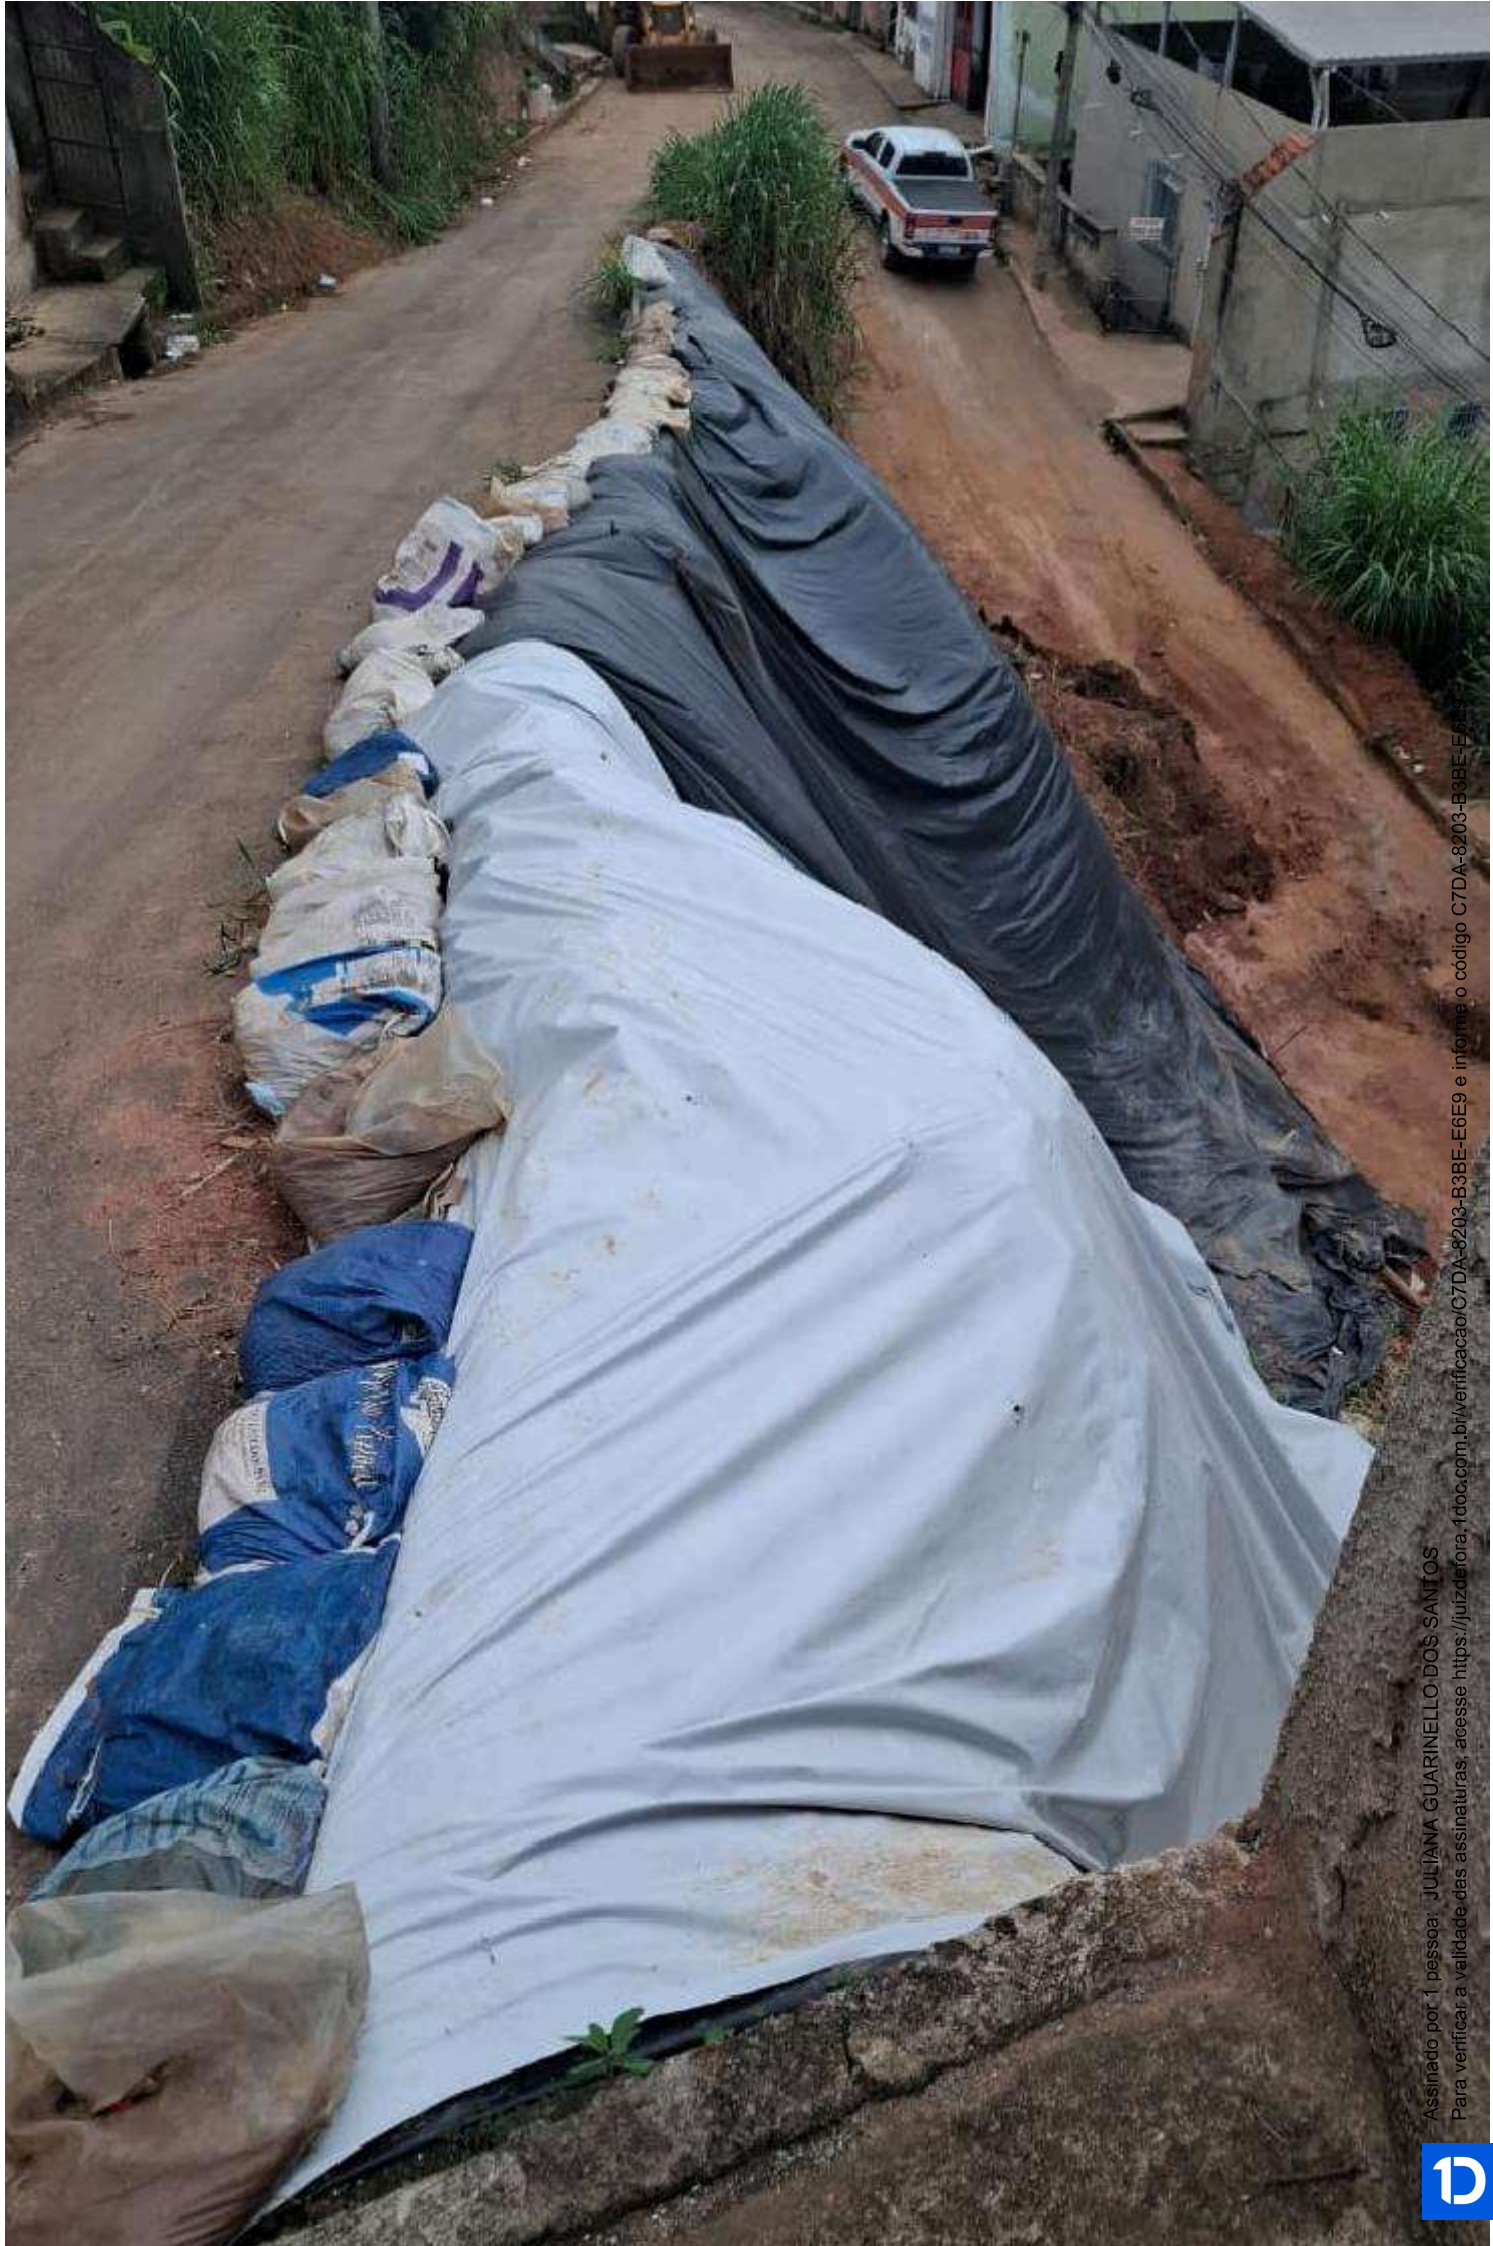
Vista do ponto final da extensão da área atingida na Rua Rosalina Praxedes de Albuquerque, pelo deslizamento de solo no talude natural adjacente a via com danos severos ao passeio público e danos parciais a via (Não foi possível a remoção das proteções, aqui, a lona plástica e as sacarias de solo).
