**SONDAGENS GEOTÉCNICAS - MISTA**  
**CAVA ENGENHARIA**  
**Avenida Joaquim Vicente Guedes – Cruzeiro**  
**do Sul, Juiz de Fora / MG**

**Novembro 2025**

A CAVA Engenharia de Infraestrutura, tem a satisfação de apresentar as sondagens geotécnicas mista realizadas na rua Joaquim Vicente Guedes, no bairro Cruzeiro do Sul na cidade de Juiz de Fora - MG.

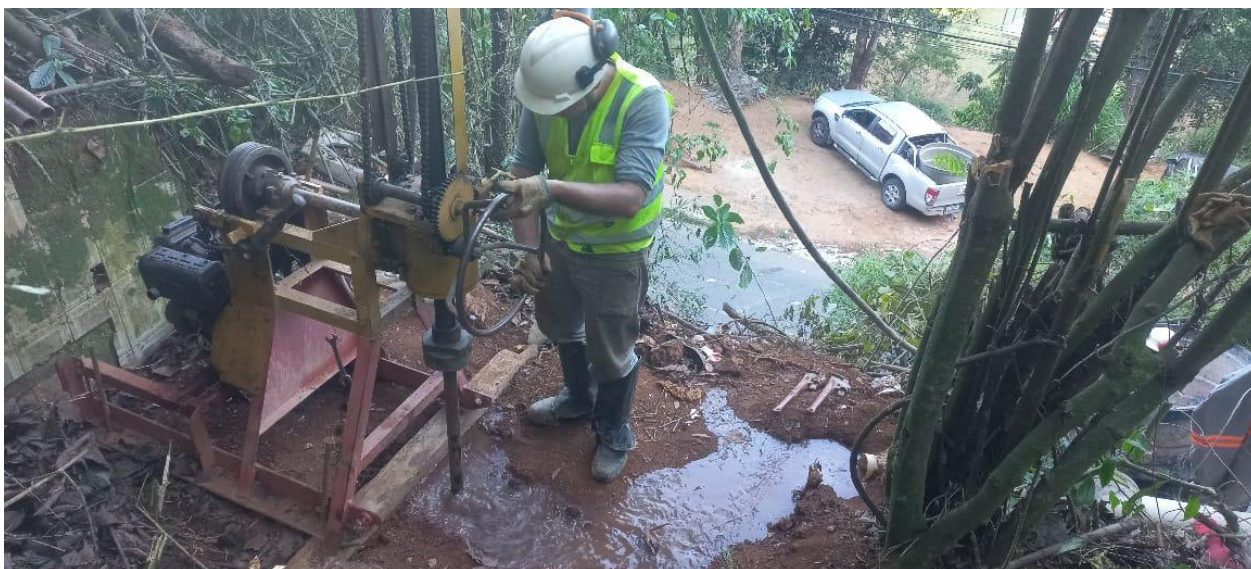
FOTO 01

Abaixo fotos tiradas durante a execução das atividades de sondagem os testemunhos obtidos na sondagem rotativa, executadas na Rua João Vicente Guedes.
