## **PREFEITURA JUIZ DE FORA**

### **LEVANTAMENTO DE CARGAS E REDES ELÉTRICAS**

#### **UBS VALADARES**

**AGOSTO/2025**

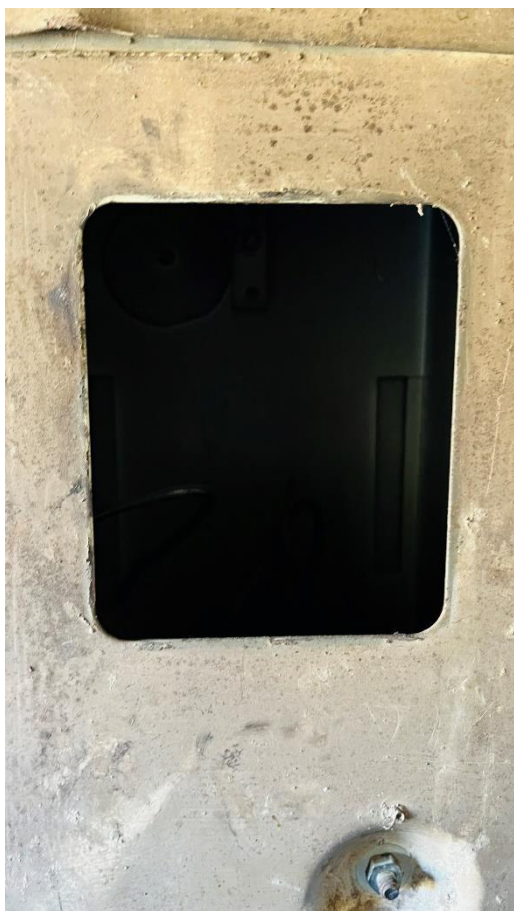
Foi observado que a entrada de energia se encontra em local com dificuldade de acesso, em péssima condição de conservação, com medidores sem os lacres de proteção e sem proteção geral.

Figura 4 - Caixa de Medição do Padrão de Entrada vazia.

É sugerido que as instalações elétricas atuais sejam reformadas completamente de forma que a nova atenda todos os requisitos previstos nas normas ABNT atuais e que a carga da edificação seja atualizada para que seja atendida de forma correta pela concessionária de energia local (CEMIG).

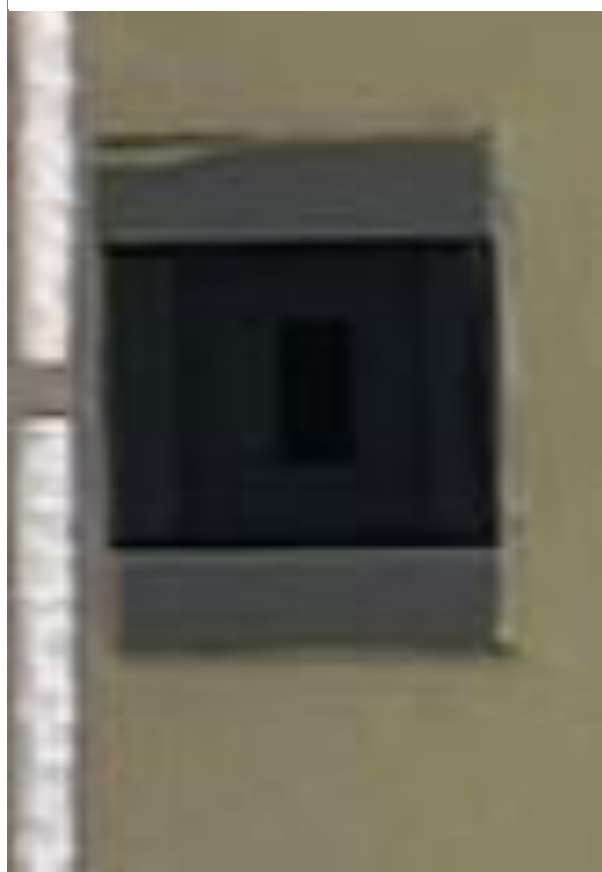
O Quadro de distribuição de circuitos encontra-se sem dispositivos de proteção e seccionamento, com a conexão direta entre o circuito proveniente do medidor e o circuito único de atendimento das cargas da edificação.

Figura 6 -Quadro de Distribuição de Circuitos (QDC) vazio.

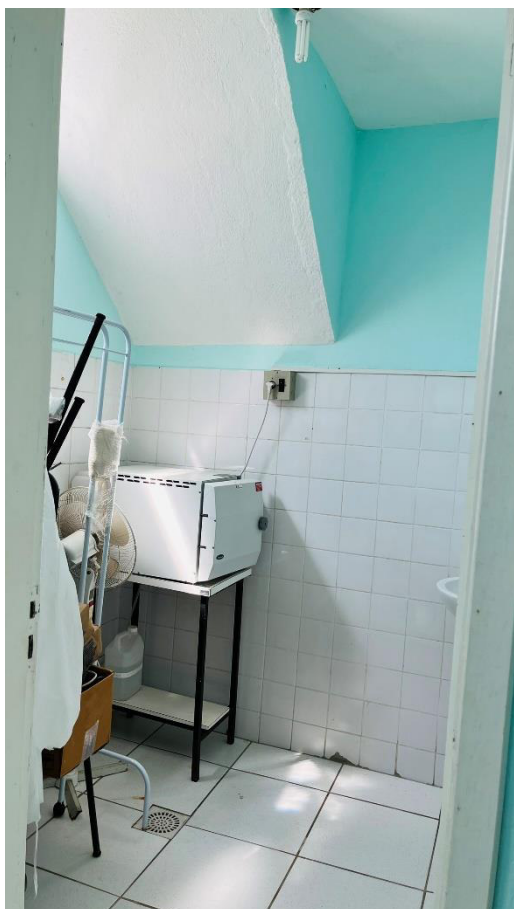
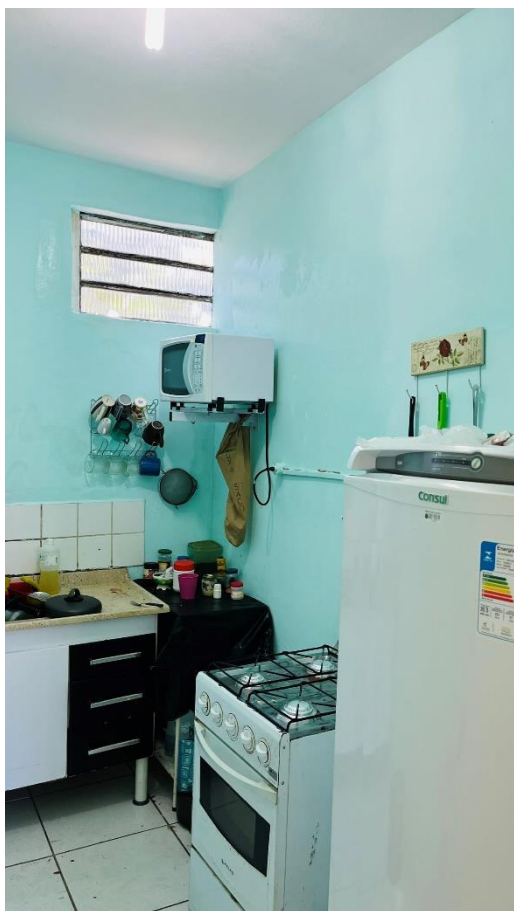
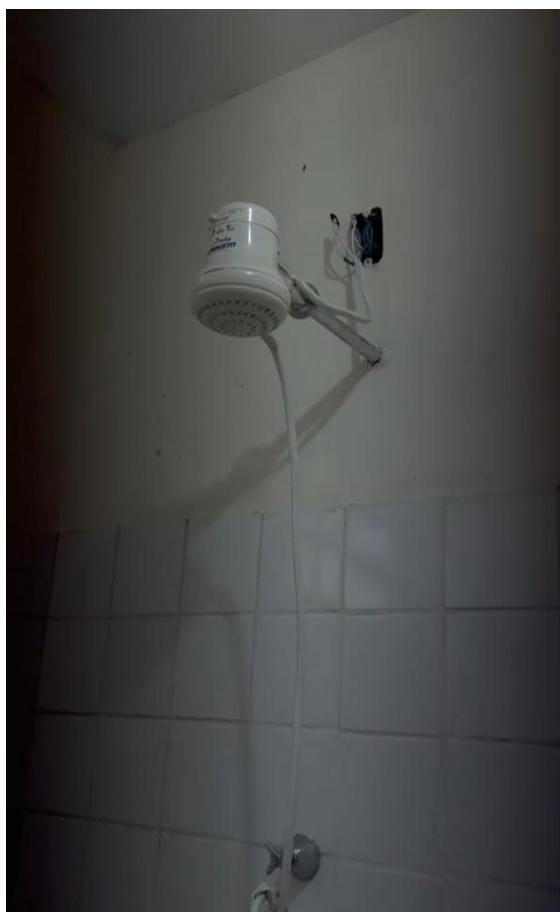
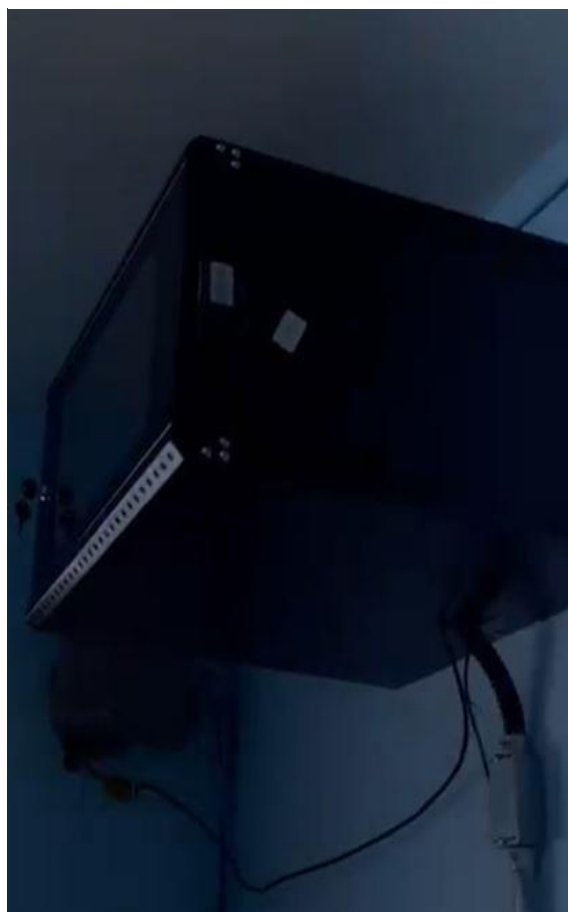
O único circuito terminal alimenta todos os equipamentos elétricos e de iluminação do edifício.

Figura 7 – Equipamentos elétricos instalados em cômodo da edificação.

No presente relatório, foram apontadas diversas inconformidades reconhecidas *in loco* pela equipe de projetistas da VIAVOZ. Sendo uma das principais os itens que se referem o capítulo 4.2.5 da NBR 5410, sendo o principal o 4.2.5.5 onde é dito que *“Os circuitos terminais devem ser individualizados pela função dos equipamentos de utilização que alimentam. Em particular, devem ser previstos circuitos terminais distintos para pontos de iluminação e para pontos de tomada.”*.

A carga atualmente instalada supera a carga sugerida para o atendimento do padrão de entrada atual.
