**LAUDO TÉCNICO – RUA ANTÔNIO RIBEIRO DE ALMEIDA - BAIRRO:  
LINHARES**

**Planejamento – Obras e Serviços de Engenharia - Lei 14.133/2021**

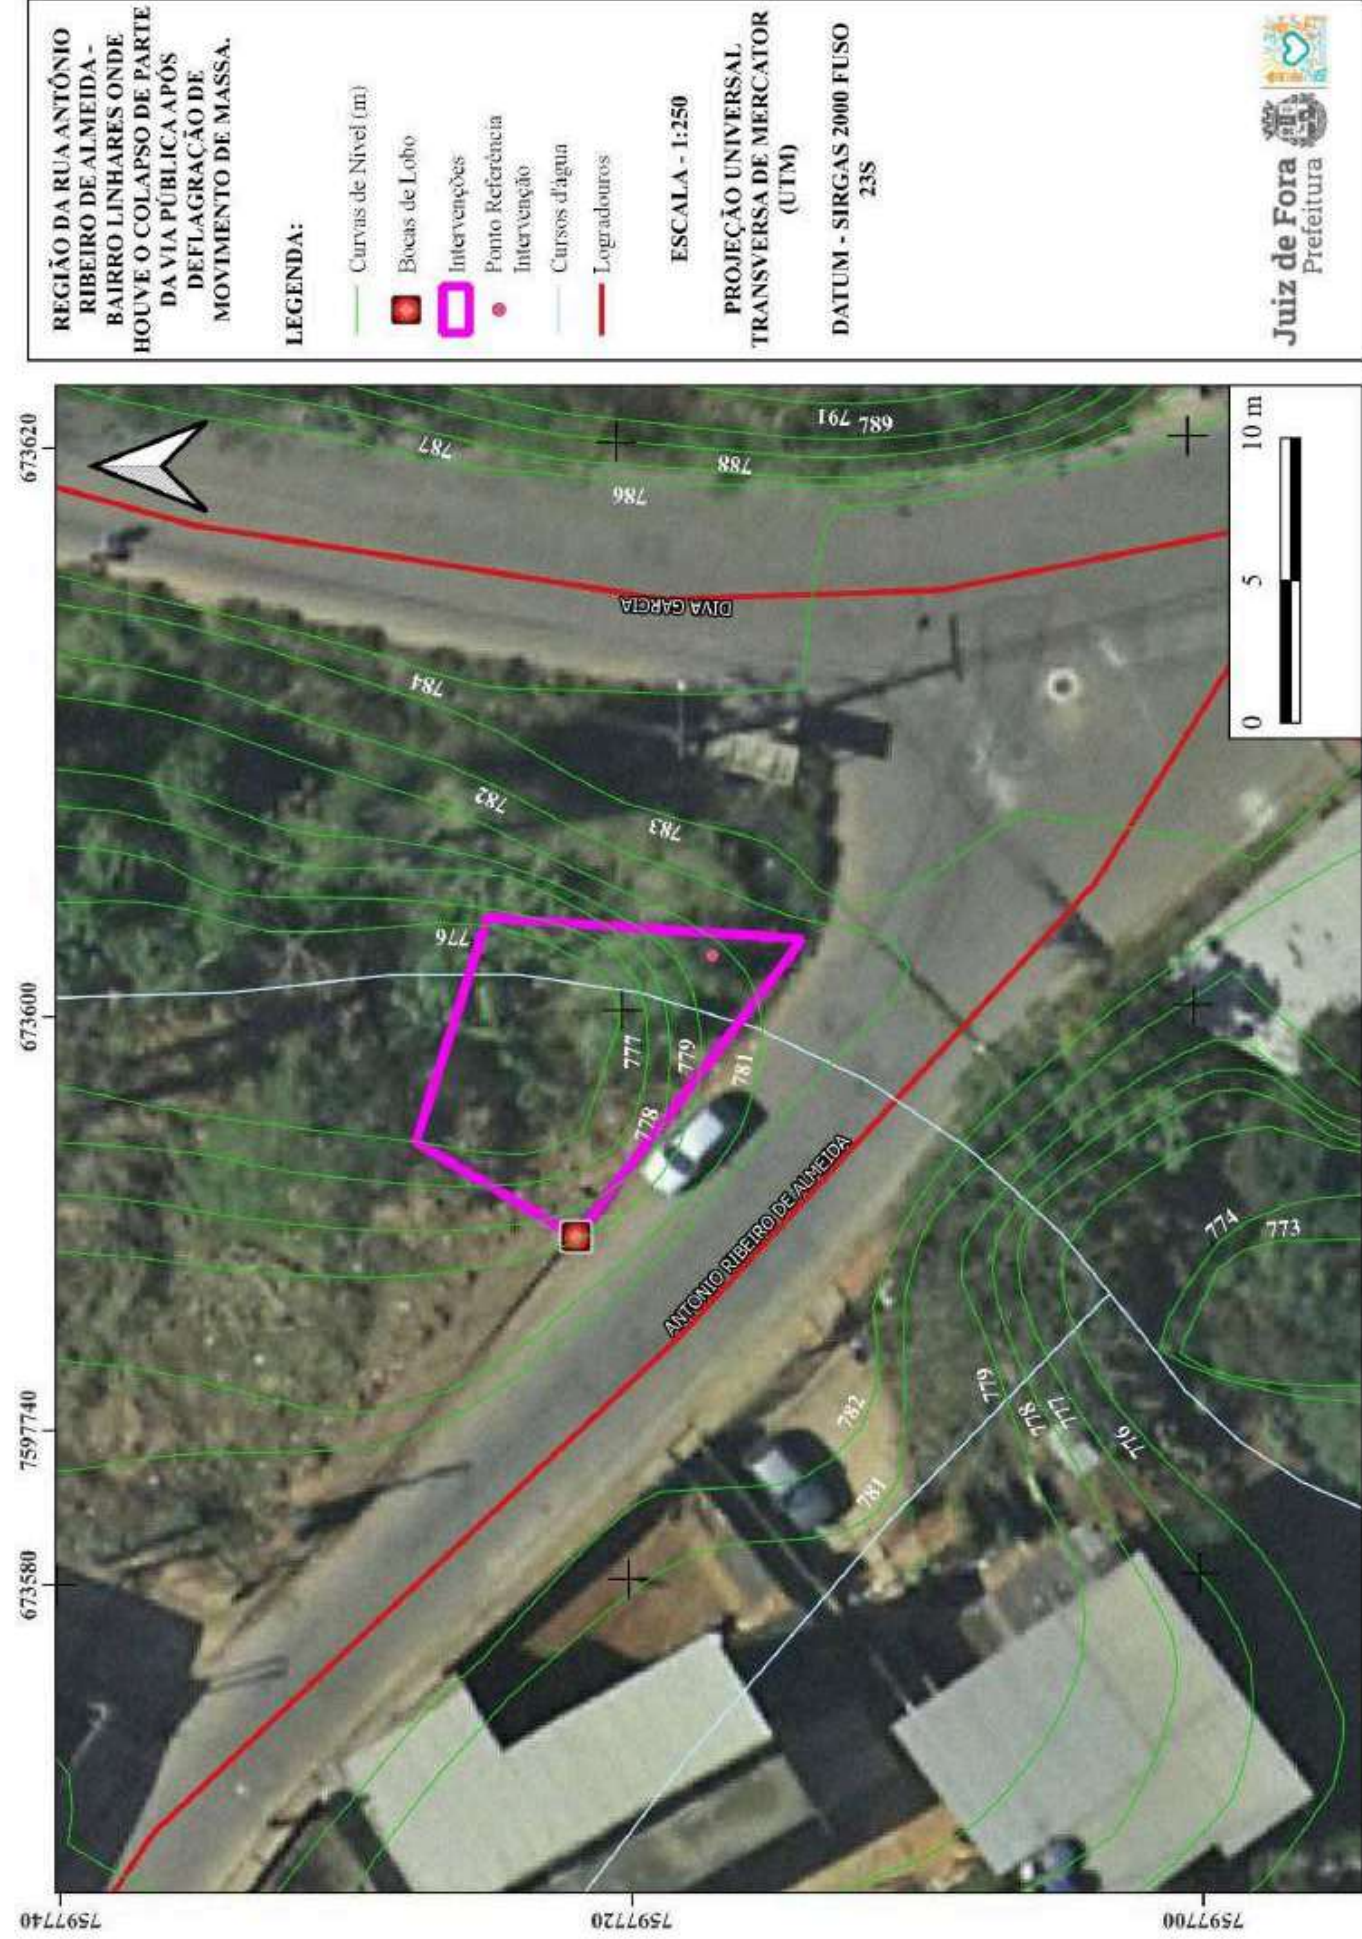
**Figura 3** - Mapa com a área alvo da intervenção onde houve colapso de parte da via alvo do laudo após movimento de massa.
