RELATÓRIO TÉCNICO  
SONDAGEM À PERCUSSÃO TIPO SPT

**OBRA:** CONTENÇÃO

**LOCAL:** RUA ARTESÃO ANTÔNIO DE OLIVEIRA, ALTO DOS PINHEIROS, JUIZ DE FORA-MG

| | TÍTULO:<br><b>SONDAGEM À PERCUSSÃO - SPT</b> | | | | | | |

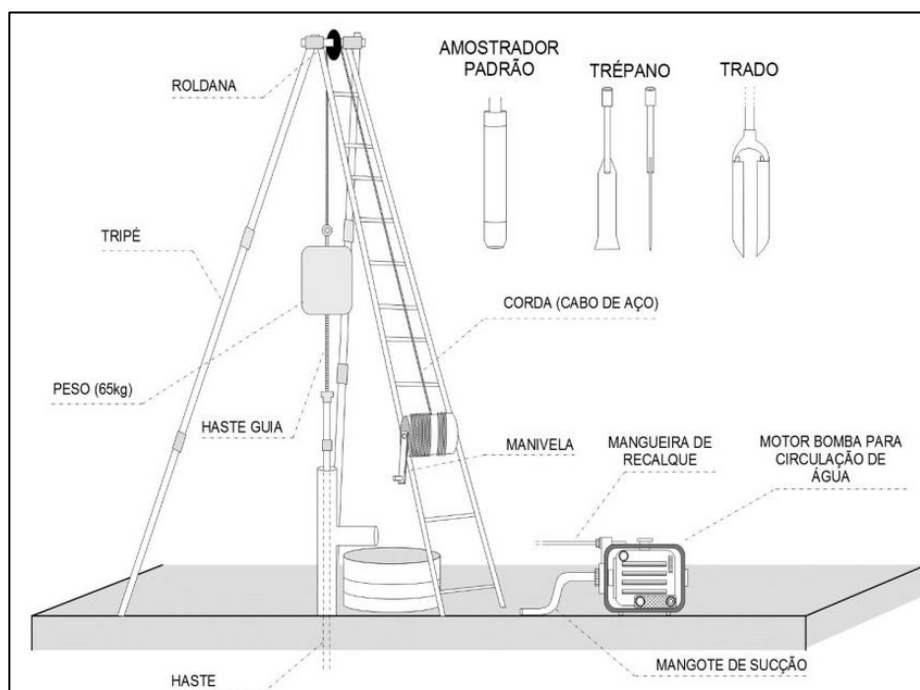
**Figura 01 - Componentes do equipamento de sondagem SPT.**

- Torre com roldana e sarilho;
- Tubos de revestimento em aço com diâmetro nominal interno de 67 mm e diâmetro nominal externo de 76 mm;
- Hastes de lavagem/penetração em aço com diâmetro nominal de 25 mm e massa teórica de 3,23 Kg/m.
- Amostrador padrão de diâmetro externo de 50,8 mm e diâmetro interno de 34,9 mm;
- Martelo de cravação com peso de 65 kg e pino guia;
- Cabeça de bater em aço;
- Trépano de lavagem;
- Trado concha com (100 +/- 5) mm de diâmetro;
- Trado helicoidal;
- Medido de nível de água (pio);
- Bomba motorizada 10 HP;
- Demais equipamentos exigidos pelo método de ensaio.

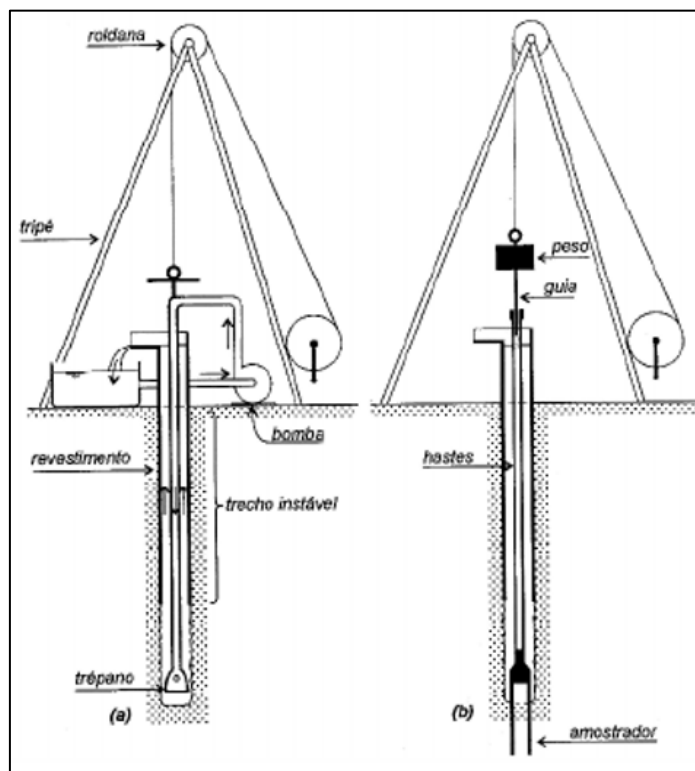
**Figura 02 – Esquema de sondagem SPT.**

O método executivo da sondagem inicia-se com trado concha até a profundidade de 1,00 metro.

Em seguida, inicia-se o ensaio SPT, sendo este que determina a resistência do solo. Os índices de penetração são obtidos pela cravação do amostrador padrão através de quedas sucessivas do martelo padronizado com massa de 65 Kg da altura de 75 cm, até se atingir a penetração de 45 cm, anotando-se o número de golpes necessários à cravação de cada 15 cm do referido amostrador.

Após a realização do ensaio de penetração, o amostrador é retirado do furo para a coleta da amostra. Estas são acondicionadas em recipientes hermeticamente fechados e identificados para posterior análise tátil-visual. Este procedimento é realizado a cada metro de profundidade e seu avanço se dá pela emenda das hastes de penetração de diâmetro DN 25 mm.

Para a perfuração do trecho não ensaiado utiliza-se o trado helicoidal até inviabilidade de seu avanço ou encontro do lençol freático. A partir deste ponto a

perfuração prossegue por circulação de água, também chamada de lavagem, com emprego da bomba motorizada, tubos de revestimentos de diâmetro interno DN 67 mm e trépano.

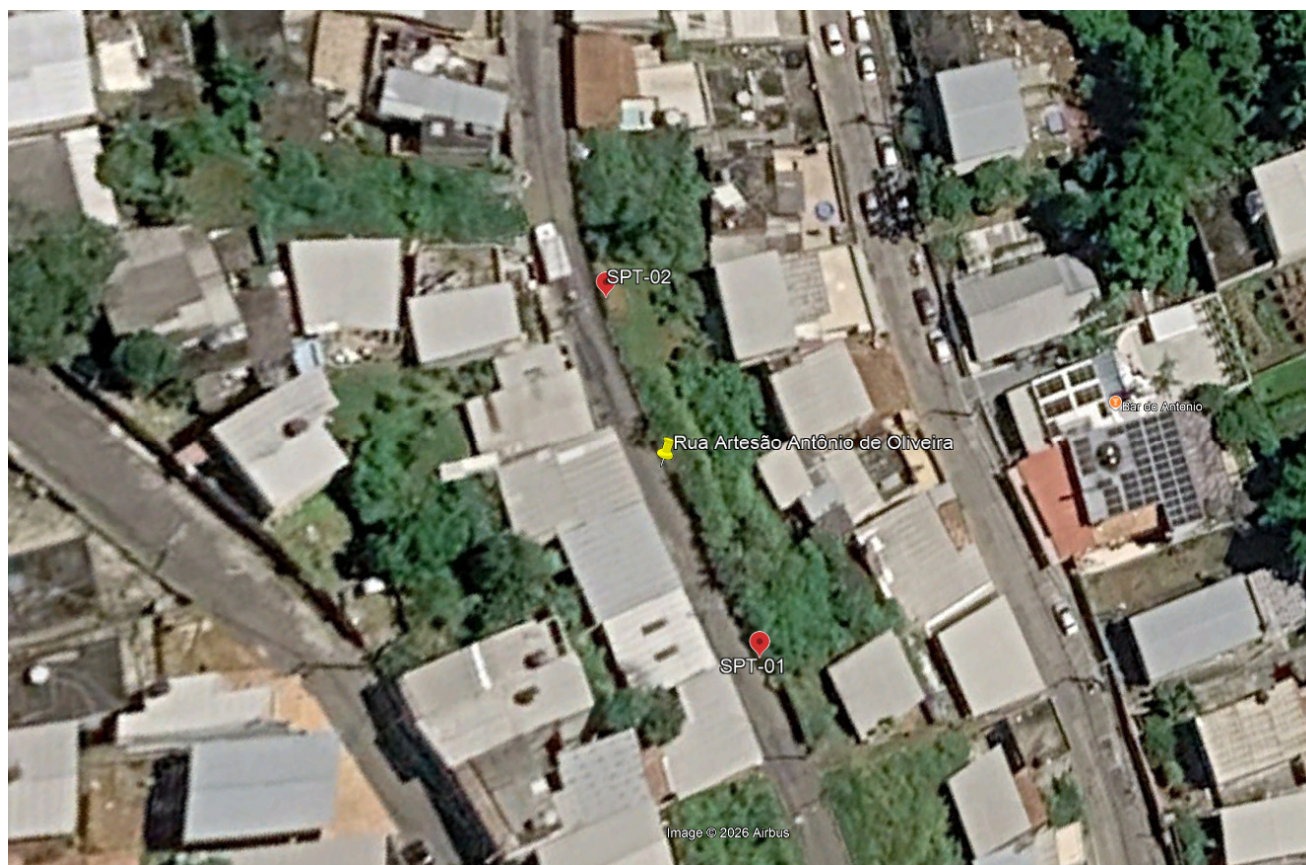
**ANEXO I**  
**PLANTA DE LOCAÇÃO DOS FUROS**

| SP-01 | N 7.592.081,19 m; E 668.274,15 m; F 23S; SIRGAS2000; Cota 871,00 m |
| SP-02 | N 7.592.109,53 m; E 668.243,86 m; F 23S; SIRGAS2000; Cota 869,00 m |

A planta de locação dos furos, os relatórios fotográficos e os perfis individuais do solo identificados nas sondagens, estão apresentados nos anexos I, II e III respectivamente, e neles constam todas as informações coletadas em campo.
